大飯発電所3号機 原子炉容器Aループ出口管台溶接部の傷の原因と対策について

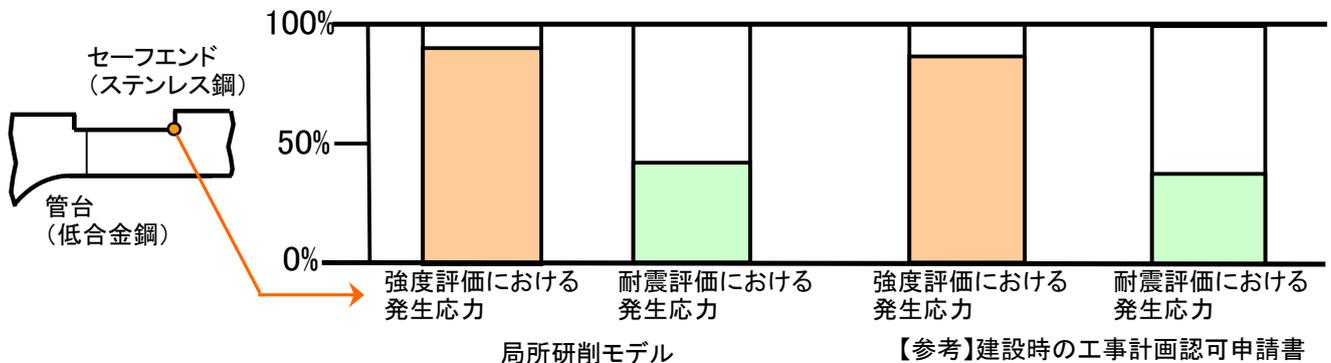
許容応力

○局所研削モデル（箱型形状）を用いて以下の評価を実施

- ・強度評価：設計・建設規格に基づき、管台部の強度評価（通常運転時、事故時の圧力及び熱等によるもの）を行い、国の技術基準に適合していることを確認。
- ・耐震評価：耐震設計技術指針に基づき、管台部の耐震評価を行い、国の技術基準に適合していることを確認。
