美浜発電所1号機 タービン動補助給水ポンプの運転上の制限の逸脱について

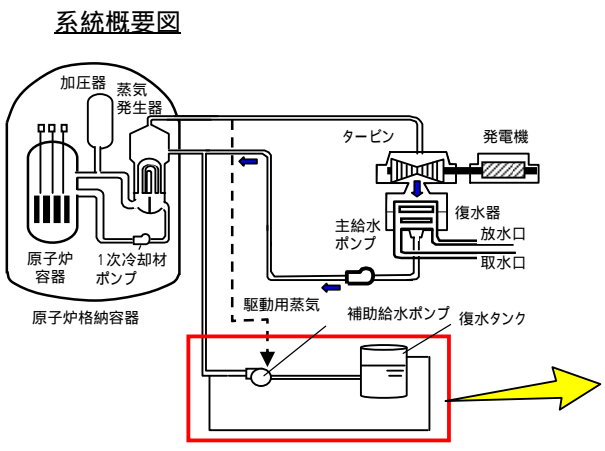
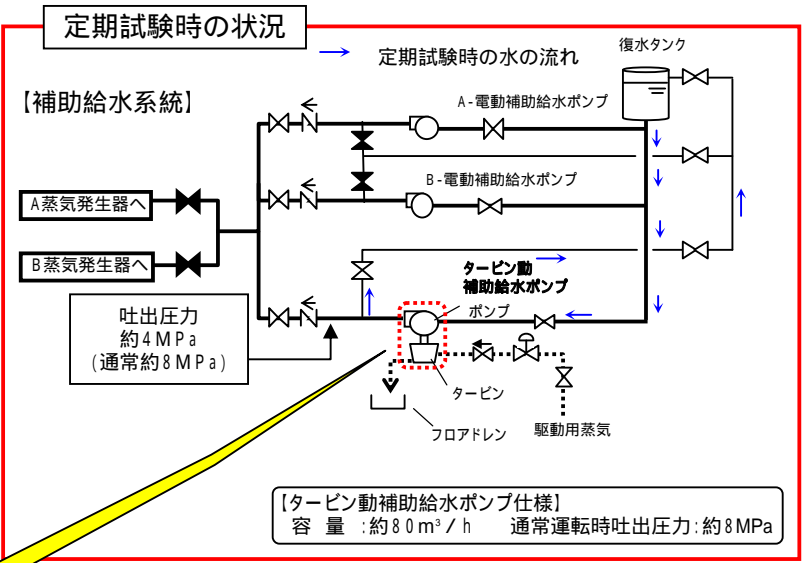
タービン動補助給水ポンプイメージ図

発生時の状況

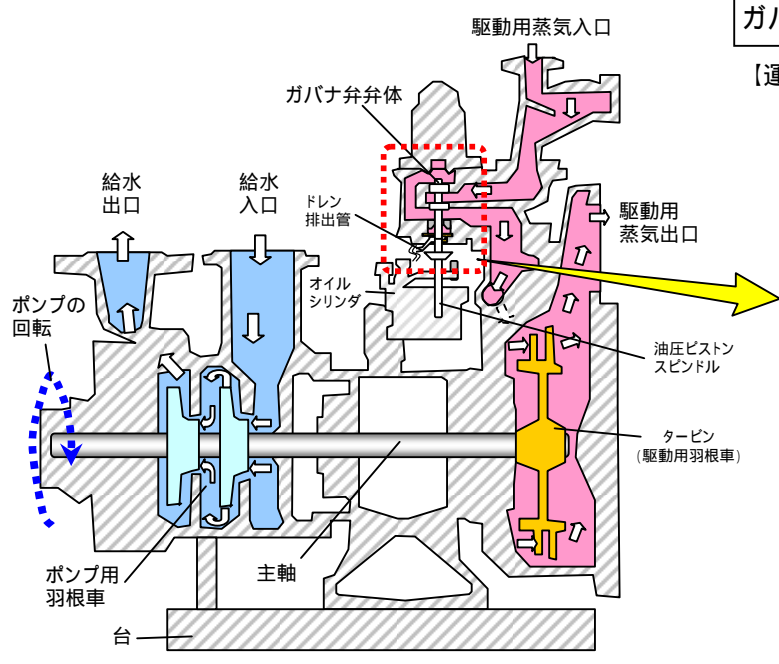
ガバナ機構断面図

ドレン排出管内に、錆および昆虫の死骸が詰まったことによる排水不良に伴いドレン室内が滴水状態（湿潤環境）となり、炭素鋼製品部に錆が発生

錆が下部ガイド部のわずかな隙間に噛み込みガバナ弁の動きを阻害

ポンプの吐出圧力が上がらず（約4MPa）
