図 - 3 蒸気発生器保温材取替工事

工事概要

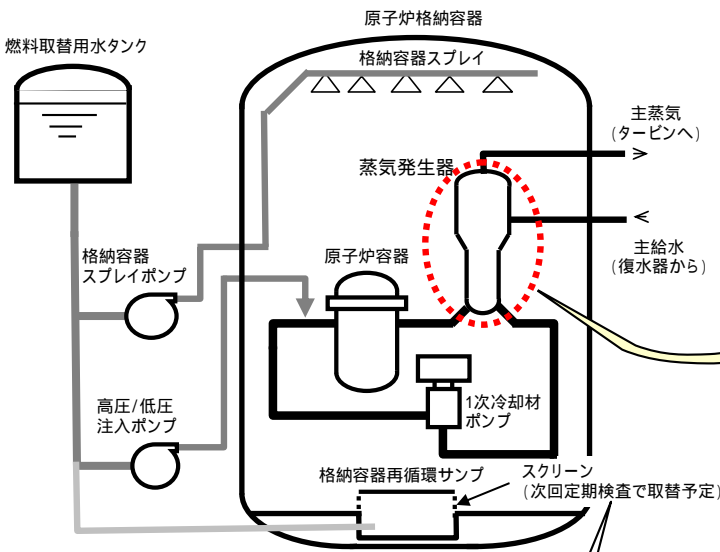
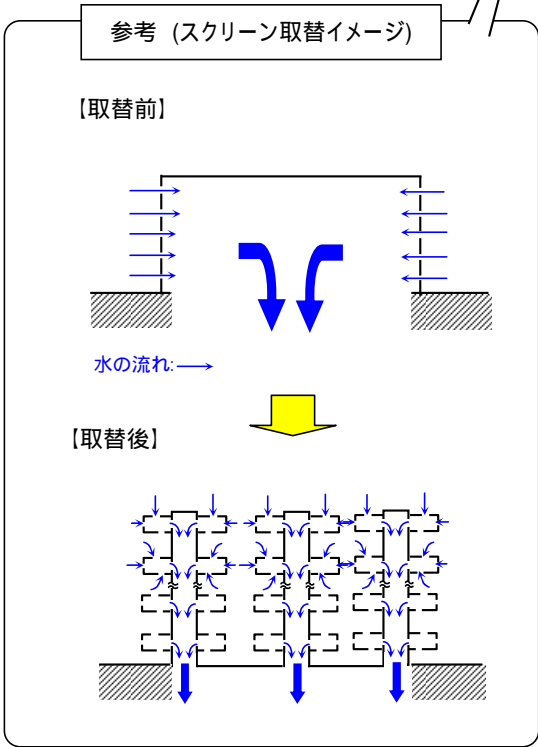
系統概略図

1次冷却材喪失事故時の格納容器再循環サンプルスクリーンの異物による機能低下を防止する観点から、蒸気発生器4台のうち2台の保温材について、セラミックファイバー製からロックウール製に取り替える。また、残り2台の保温材については、次回定期検査で取り替える予定である。

保温材取替工事は、次回定期検査で取り替える表面積が大きいスクリーンを使った事前の試験において、セラミックファイバー製保温材が詰まる可能性が確認されたため実施することとした。

今回取替対象 : AおよびD - 蒸気発生器
(BおよびC - 蒸気発生器は次回定期検査で取替予定)
