美浜発電所2号機の燃料集合体漏えいに係る原因と対策について

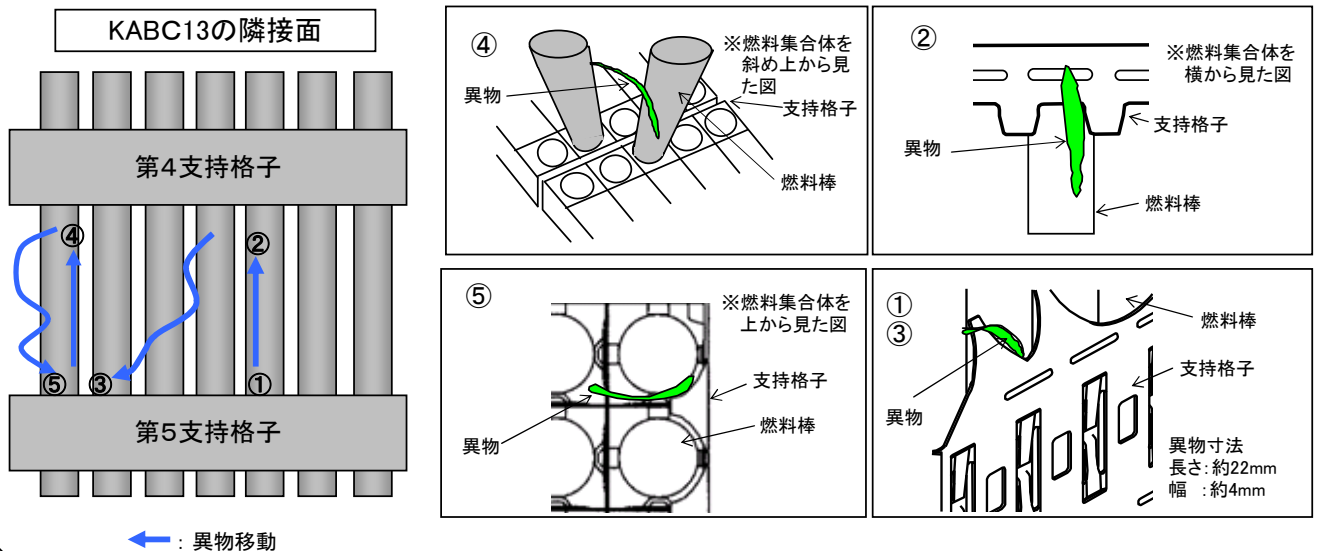
混入した異物による推定漏えいメカニズム

- ①第25回定検時(H21年4月~H21年7月。調整運転期間を含む)に異物が混入。第5支持格子以上に落下
- ②運転中(H21年6月~H22年3月)に第4支持格子下へ移動し燃料棒と接触
- ③中間停止(H22年3月~H22年4月)に伴い、第5支持格子上へ移動
- ④再起動(H22年4月)に伴い、②と別の場所で燃料棒と接触
- ⑤停止に伴い、第5支持格子上へ移動
