図 - 9 蒸気発生器伝熱管の渦流探傷検査結果

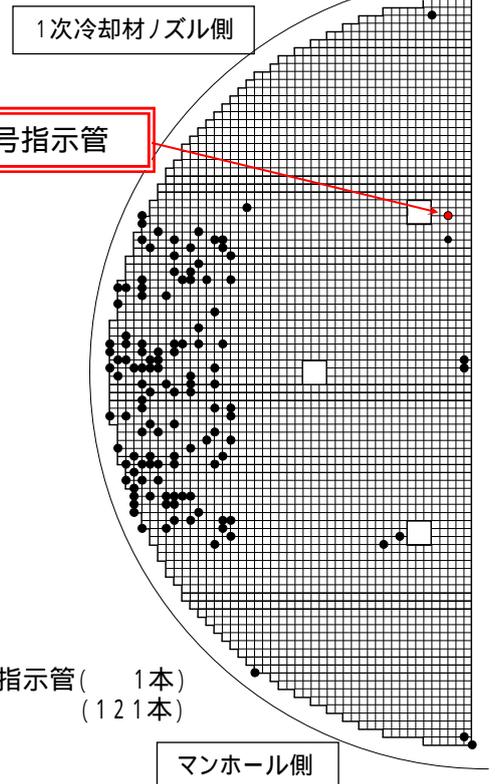
C - 蒸気発生器(高温側)上部より見た伝熱管位置を示す図

伝熱管外径 : 約22.2mm
 " 厚さ : 約1.3mm
 " 材質 : 600系ニッケル基合金(特殊熱処理*)

: 有意な信号指示管 (1本)
 : 既施栓管 (121本)

信号指示位置は22ピッチローラ拡管上部部であった

管板部でローラ拡管する際、伝熱管内面で局所的に引張残留応力が発生

機械式栓を伝熱管に挿入し、施栓装置の先端部を引き下げることで、中子も同時に引き下がり、機械式栓を押し広げ施栓する
