275 kV美浜線 No. 21 鉄塔建替工事における
鉄塔損壊事故による協力会社作業員死傷事故報告書

関西電力株式会社

平成23年10月

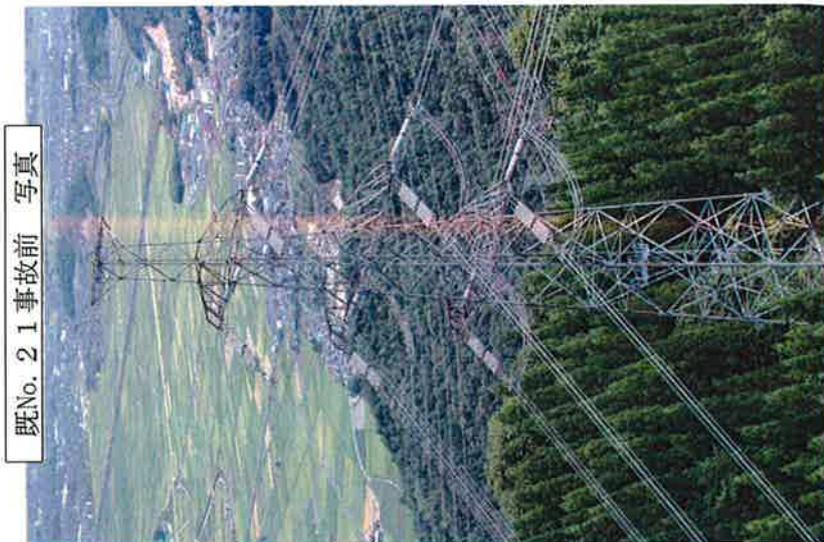
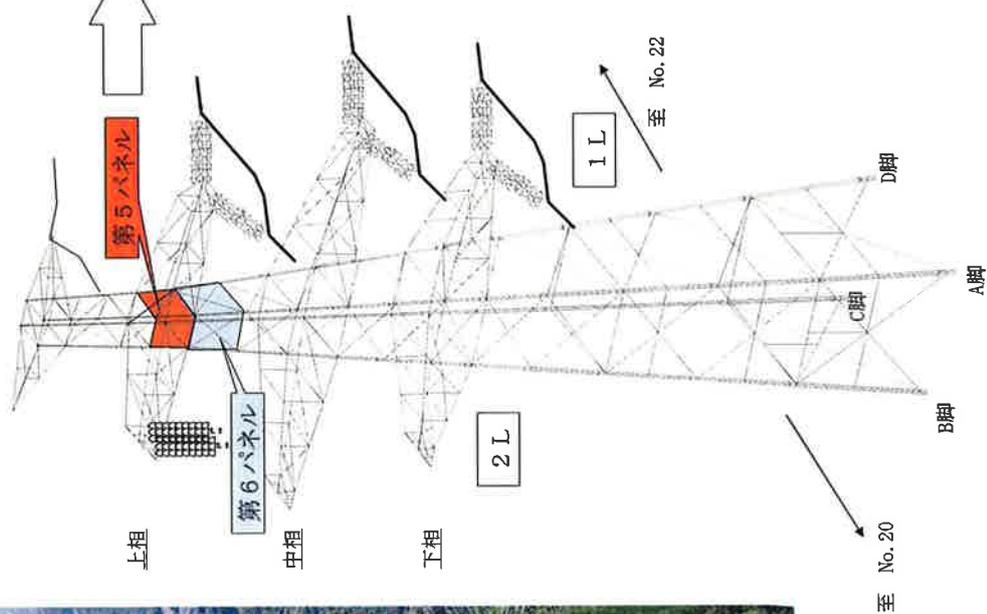
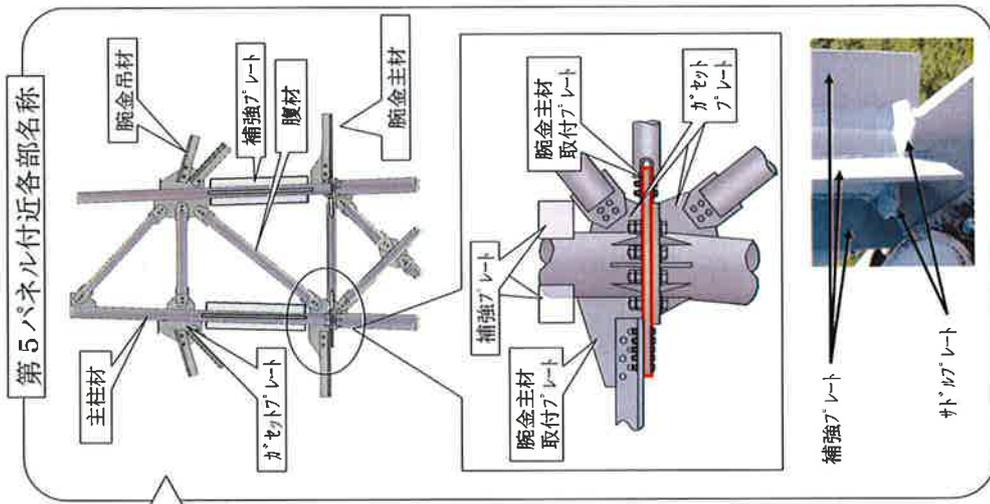
第3-2-2図 既No. 21の事故前の状況

既No. 21事故前写真

既No. 21工事中概要図

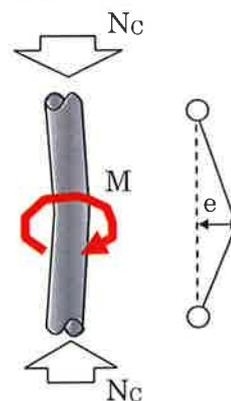
第3-4-4図 概要図

$$s.f = \sigma_a / \sigma$$

（今回の補強後の最小値は1.62）

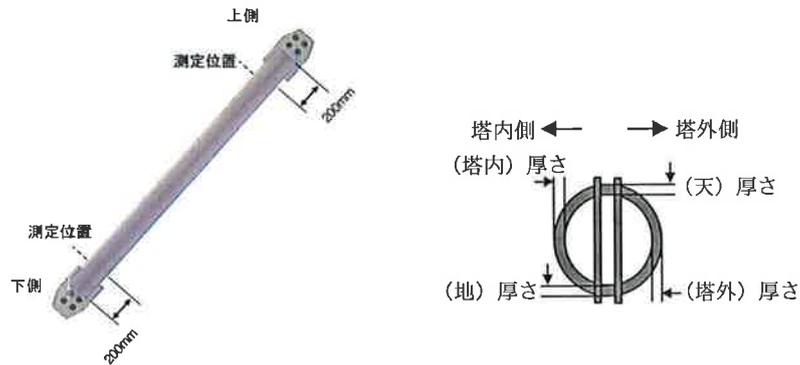
第3-5-3図 鋼管寸法測定箇所

鋼管の部材厚さは、超音波厚さ計で計測した外寸厚さから、電磁膜厚計で計測しためっき厚および塗膜厚を差し引いて求めた。その結果、部材厚さは最小値2.9mm、最大値3.1mm、平均値3.0mmであり、規格値2.9±0.6mmを満足していた。なお、鋼管寸法測定箇所を第3-5-3図に示す。

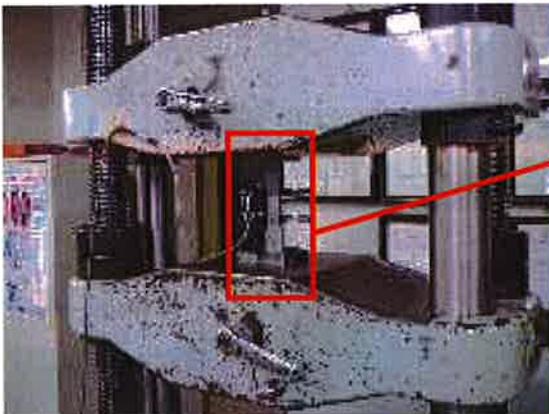
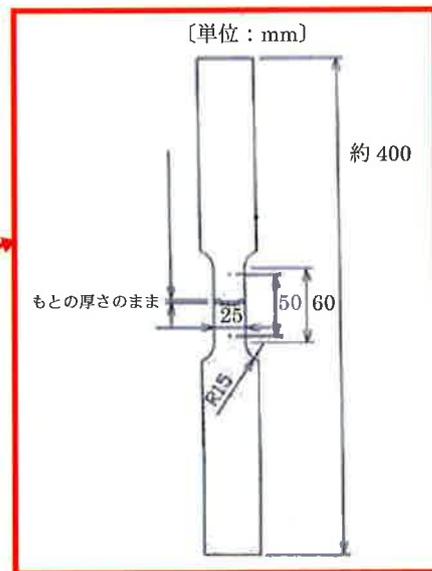
その結果、降伏点応力は最小値390N/mm²、最大値453N/mm²、平均値431N/mm²であり、規格値24kgf/mm²(235N/mm²)以上を満足していた。また、引張強さは最小値462N/mm²、最大値513N/mm²、平均値497N/mm²であり、規格値41kgf/mm²(400N/mm²)以上を満足していた。なお、鋼管鋼材引張試験（試験片）状況を第3-5-4図に示す。

鋼管鋼材引張試験状況写真

JIS Z 2201 12B号 試験片

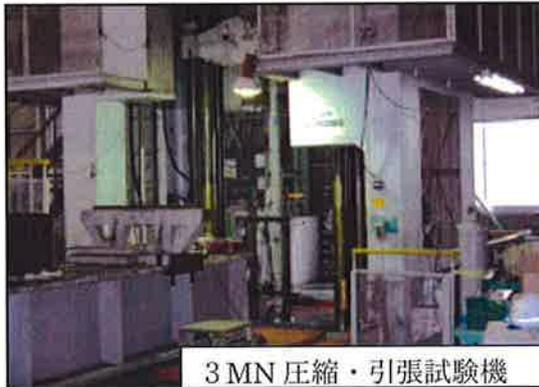
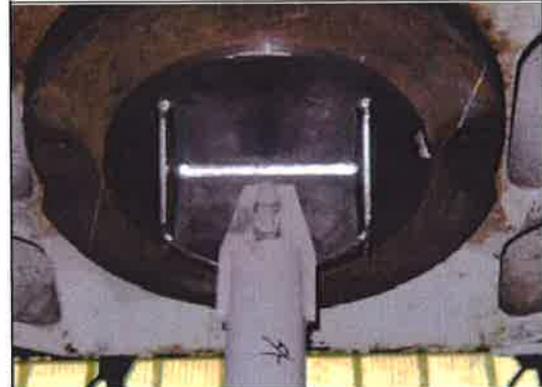
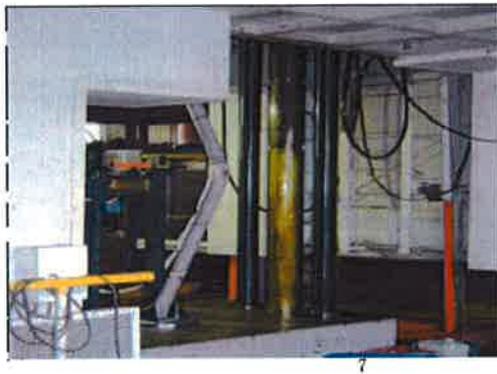
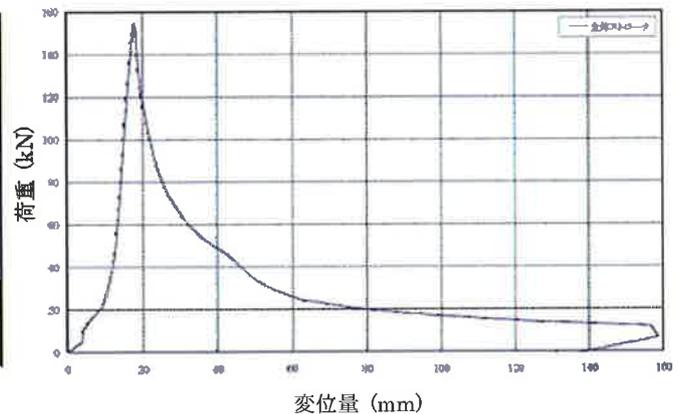
第3-5-5図 鋼管座屈強度試験状況

部材が鉄塔に取り付けられた状態（U字プレートを通じてフランジに接続された状態）を模擬するために、治具を介した鋼管の座屈試験を行った。その結果、圧縮座屈耐力は最小値151.5 kN、最大値154.8 kN、平均値153.6 kNであり、規格値89.6 kN以上を満足していた。なお、鋼管座屈強度試験の状況を3-5-5図に示す。

試験状況

試験体と治具の上側固定状況

座屈状況と荷重—変位図（美浜線 No. 15 鉄塔の例）

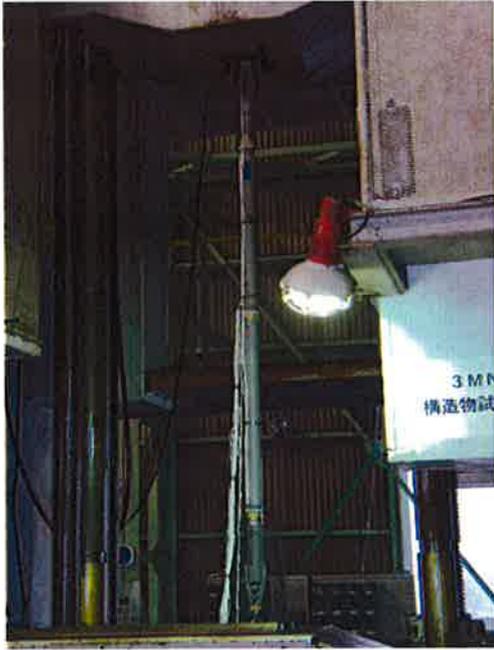
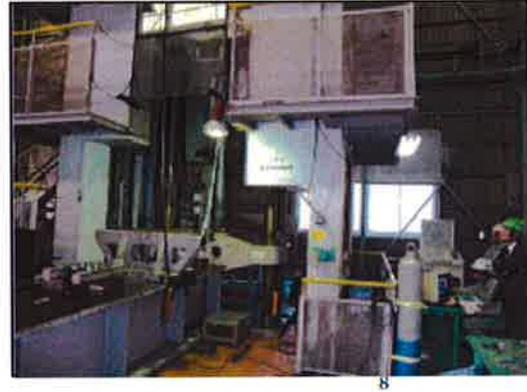
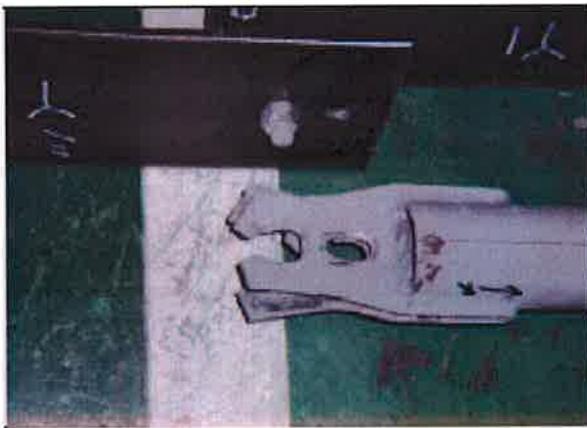
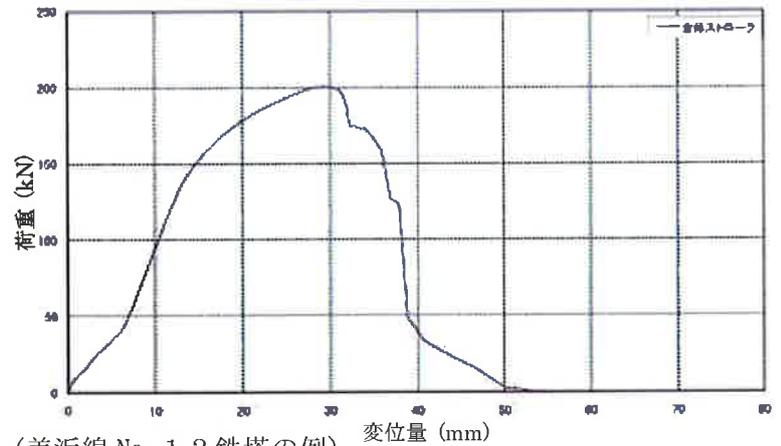
第 3 - 5 - 6 図 鋼管引張強度試験状況

部材が鉄塔に取り付けられた状態（U字プレートを通じてフランジに接続された状態）を模擬するために、治具を介した鋼管の引張試験を行った。その結果、引張破断耐力は最小値186.7 kN、最大値202.3 kN、平均値196.6 kNであり、規格値102.3 kN以上を満足していた。なお、鋼管引張強度試験状況を第3-5-6図に示す。

試験状況

破断状況と荷重—変位図 (美浜線 No. 1 2 鉄塔の例)

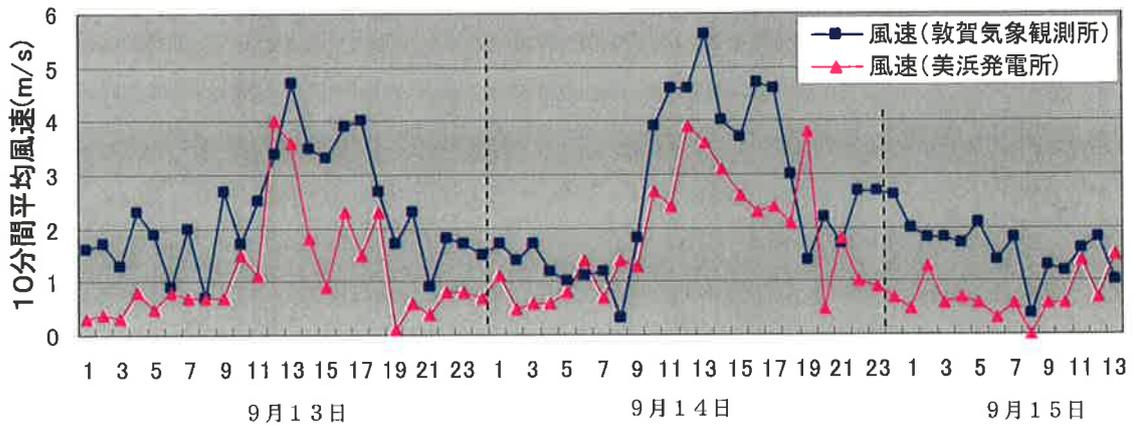
第3-8-2図 各観測地点における風速（10分間平均風速）

敦賀気象観測所の10分間平均風速は0.3 m/s～5.6 m/sであった。また、美浜発電所の10分間平均風速は0 m/s～4.0 m/sであった。各観測地点において観測された風速を第3-8-2図に示す。

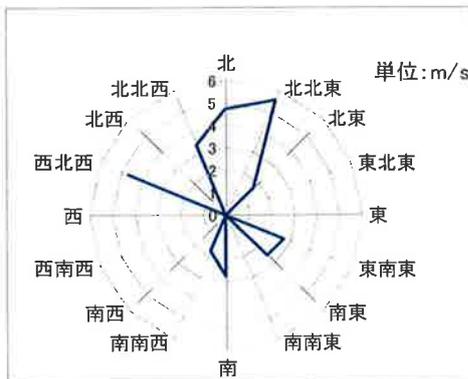
第3-8-3図 風向-風速
(敦賀気象観測所)

敦賀気象観測所の主風向は北北西から北北東、美浜発電所の主風向は西北西から北であった。敦賀気象観測所および美浜発電所で観測された風向と風速を第3-8-3図、第3-8-4図に示す。

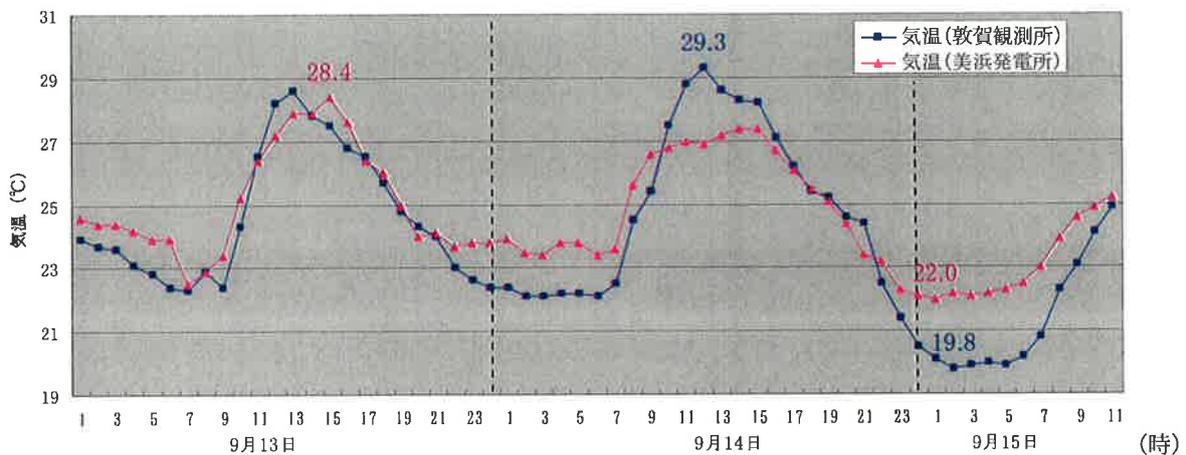
第3-8-5図 観測地点における気温

敦賀気象観測所の気温は19.8℃～29.3℃、美浜発電所の気温は22.0℃～28.4℃であった。敦賀気象観測所および美浜発電所で観測された気温を第3-8-5図に示す。
