大飯発電所4号機の電動主給水ポンプの定例試験時の異常について

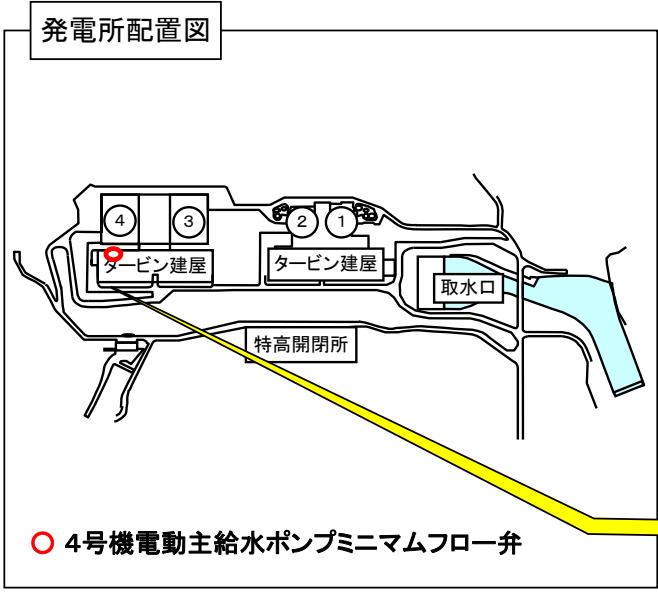
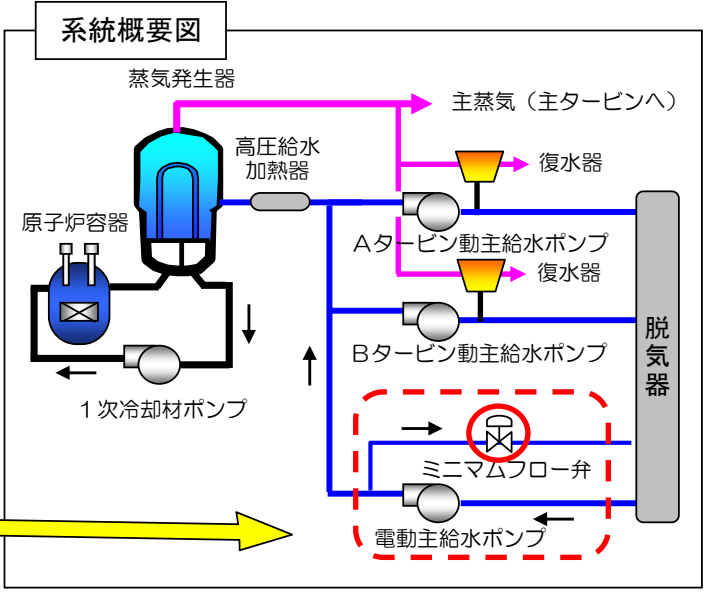
ポンプミニマムフロー弁 制御部概念図

○弁の開閉状態を伝達するターンバックルからの信号および制御器からの弁の開閉信号により、それに応じた空気が駆動部に供給され、弁棒が上下することで弁が開閉される仕組み。

○本事象では、ターンバックルの外れにより、弁の開閉状態が正しく伝達されず、弁を閉止する空気が駆動部に供給されて全閉状態になりました。

- ターンバックルが外れた原因については、電動主給水ポンプの起動試験の際、固定していた部品の一部にガタつきがあった可能性があり、これがミニマムフローラインの振動などにより、ゆるみ、外れたものと推定。
- 外れた部品の取り付け作業を開始し、弁の開閉状態を確認することで当該弁の健全性を確認。また、電動主給水ポンプの起動試験を行い、問題がないことを確認し、自動待機状態に復旧。
- さらに他の弁への対策として、大飯3、4号機の同種弁56台(各号機28台)について、ガタつきやゆるみの有無を確認し、いずれも異常がないことを確認。
