大飯発電所敷地内F-6破砕帯の追加調査
—原子力規制委員会現地調査に伴う報告—
(概要版)

平成24年12月28日

関西電力株式会社

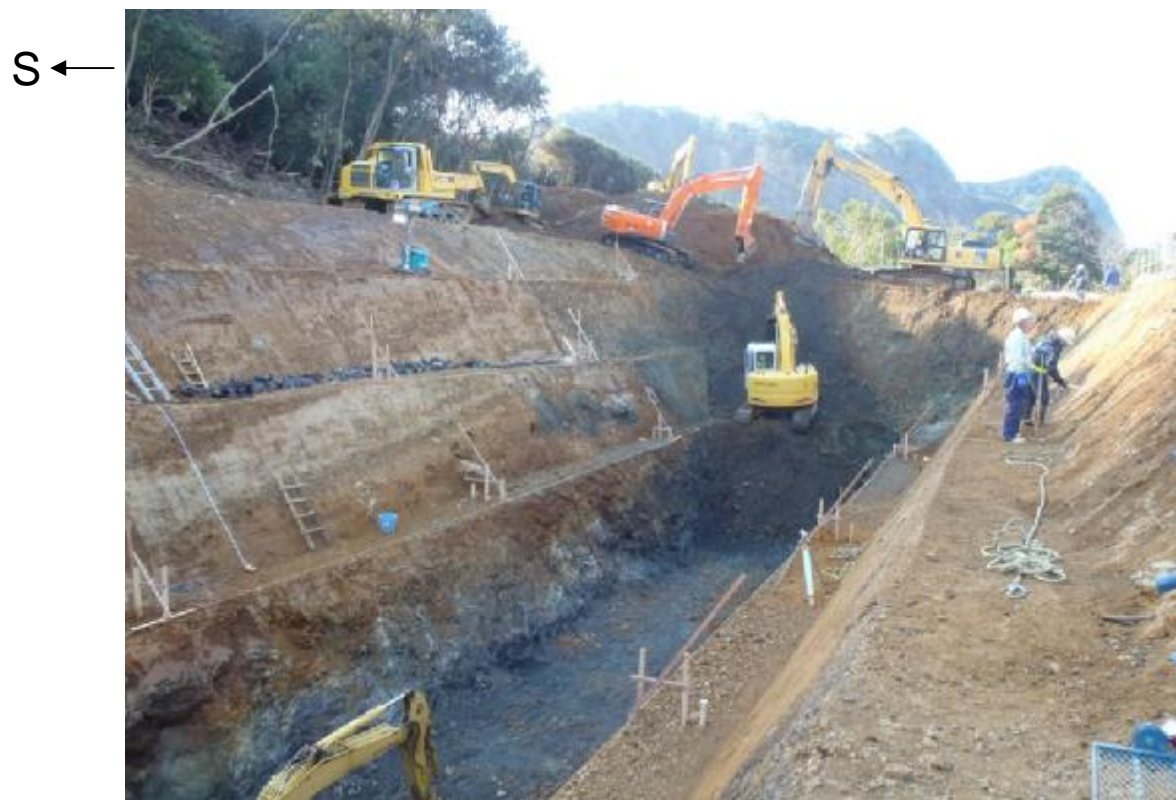
掘削状況 (H24.12.7撮影、岩塊すべり・壁面崩壊発生前)

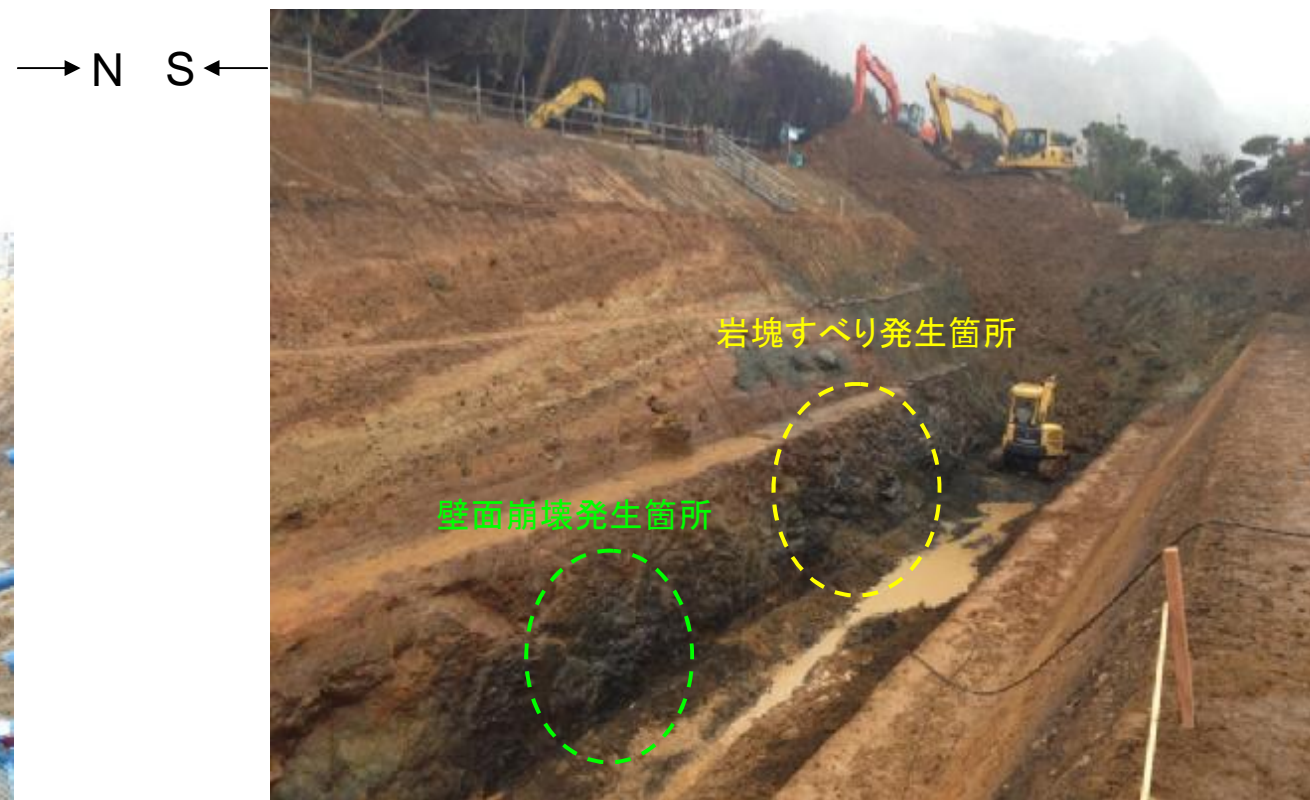
掘削状況 (H24.12.9撮影、岩塊すべり・壁面崩壊発生前)

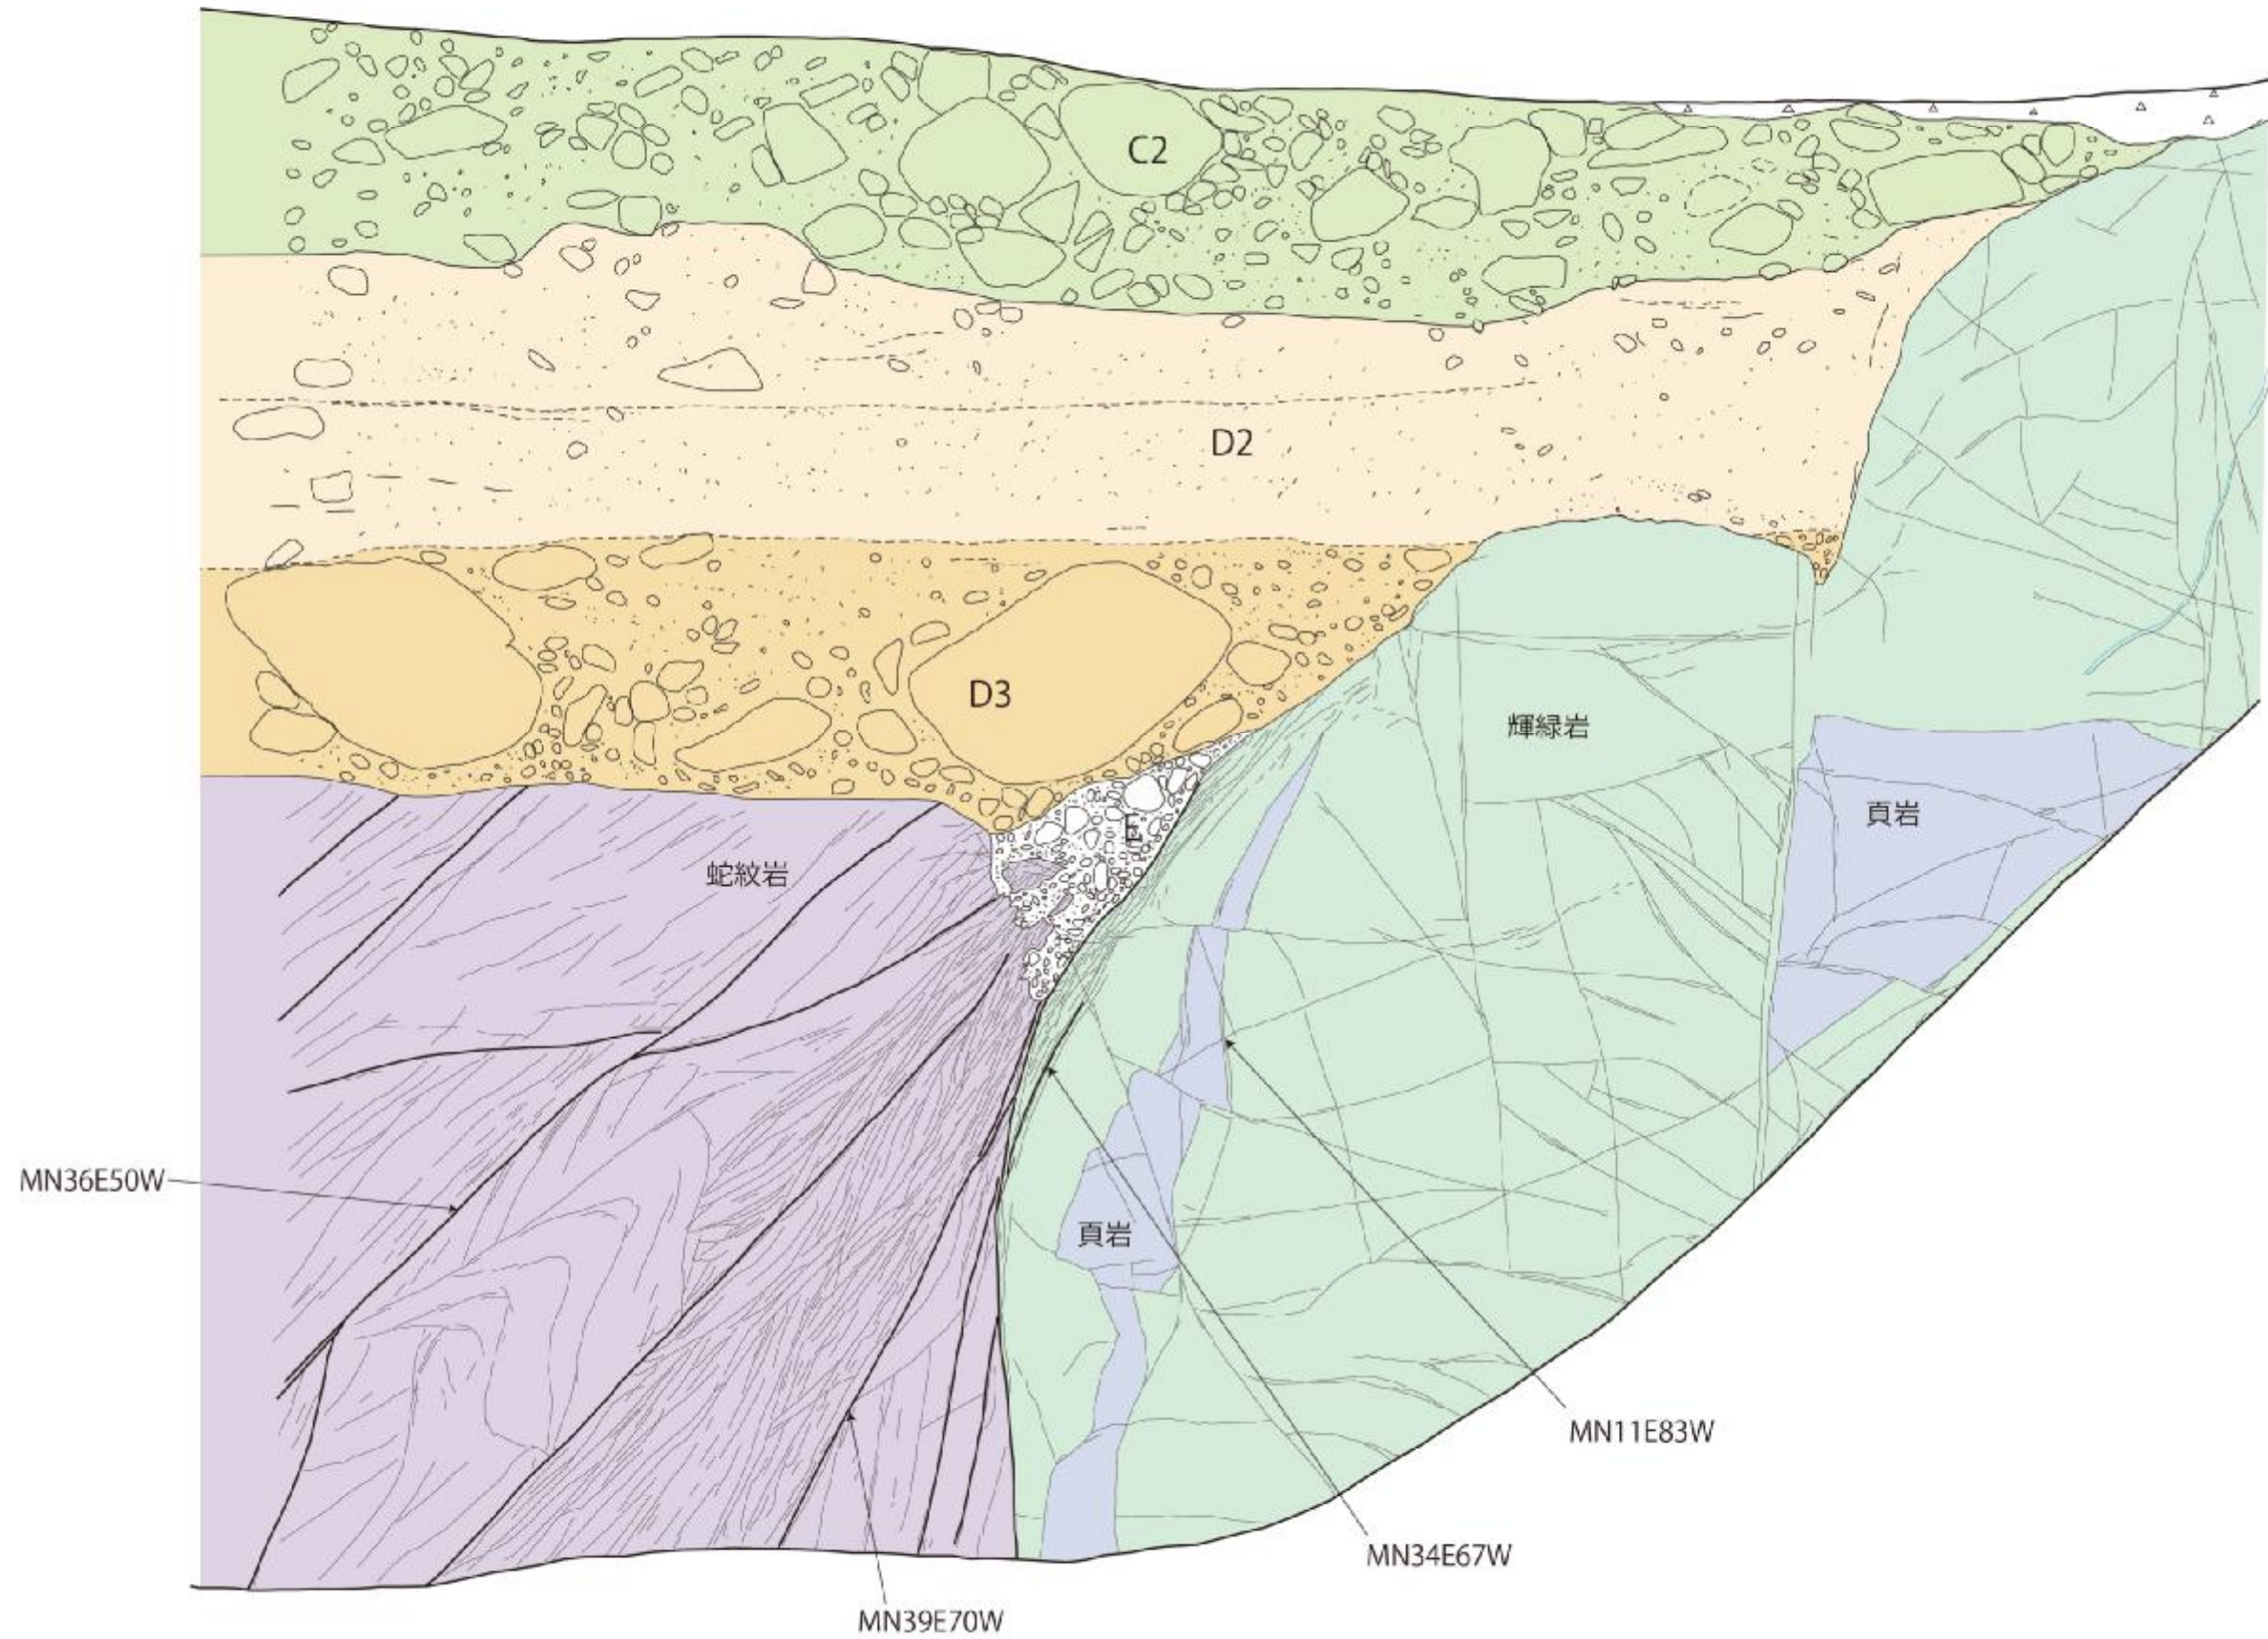
台場浜トレンチ東端側壁スケッチ(南壁)

○東端部の拡幅によってD層が基盤岩にアバットしている様子が明瞭になった。
 ○輝緑岩と蛇紋岩の境界面の走向傾斜は、拡幅前はN24E/74Wであったが、拡幅後はN36E/74Wとなり南方(南壁奥側)に向かって西へ曲がっていく傾向が認められる。

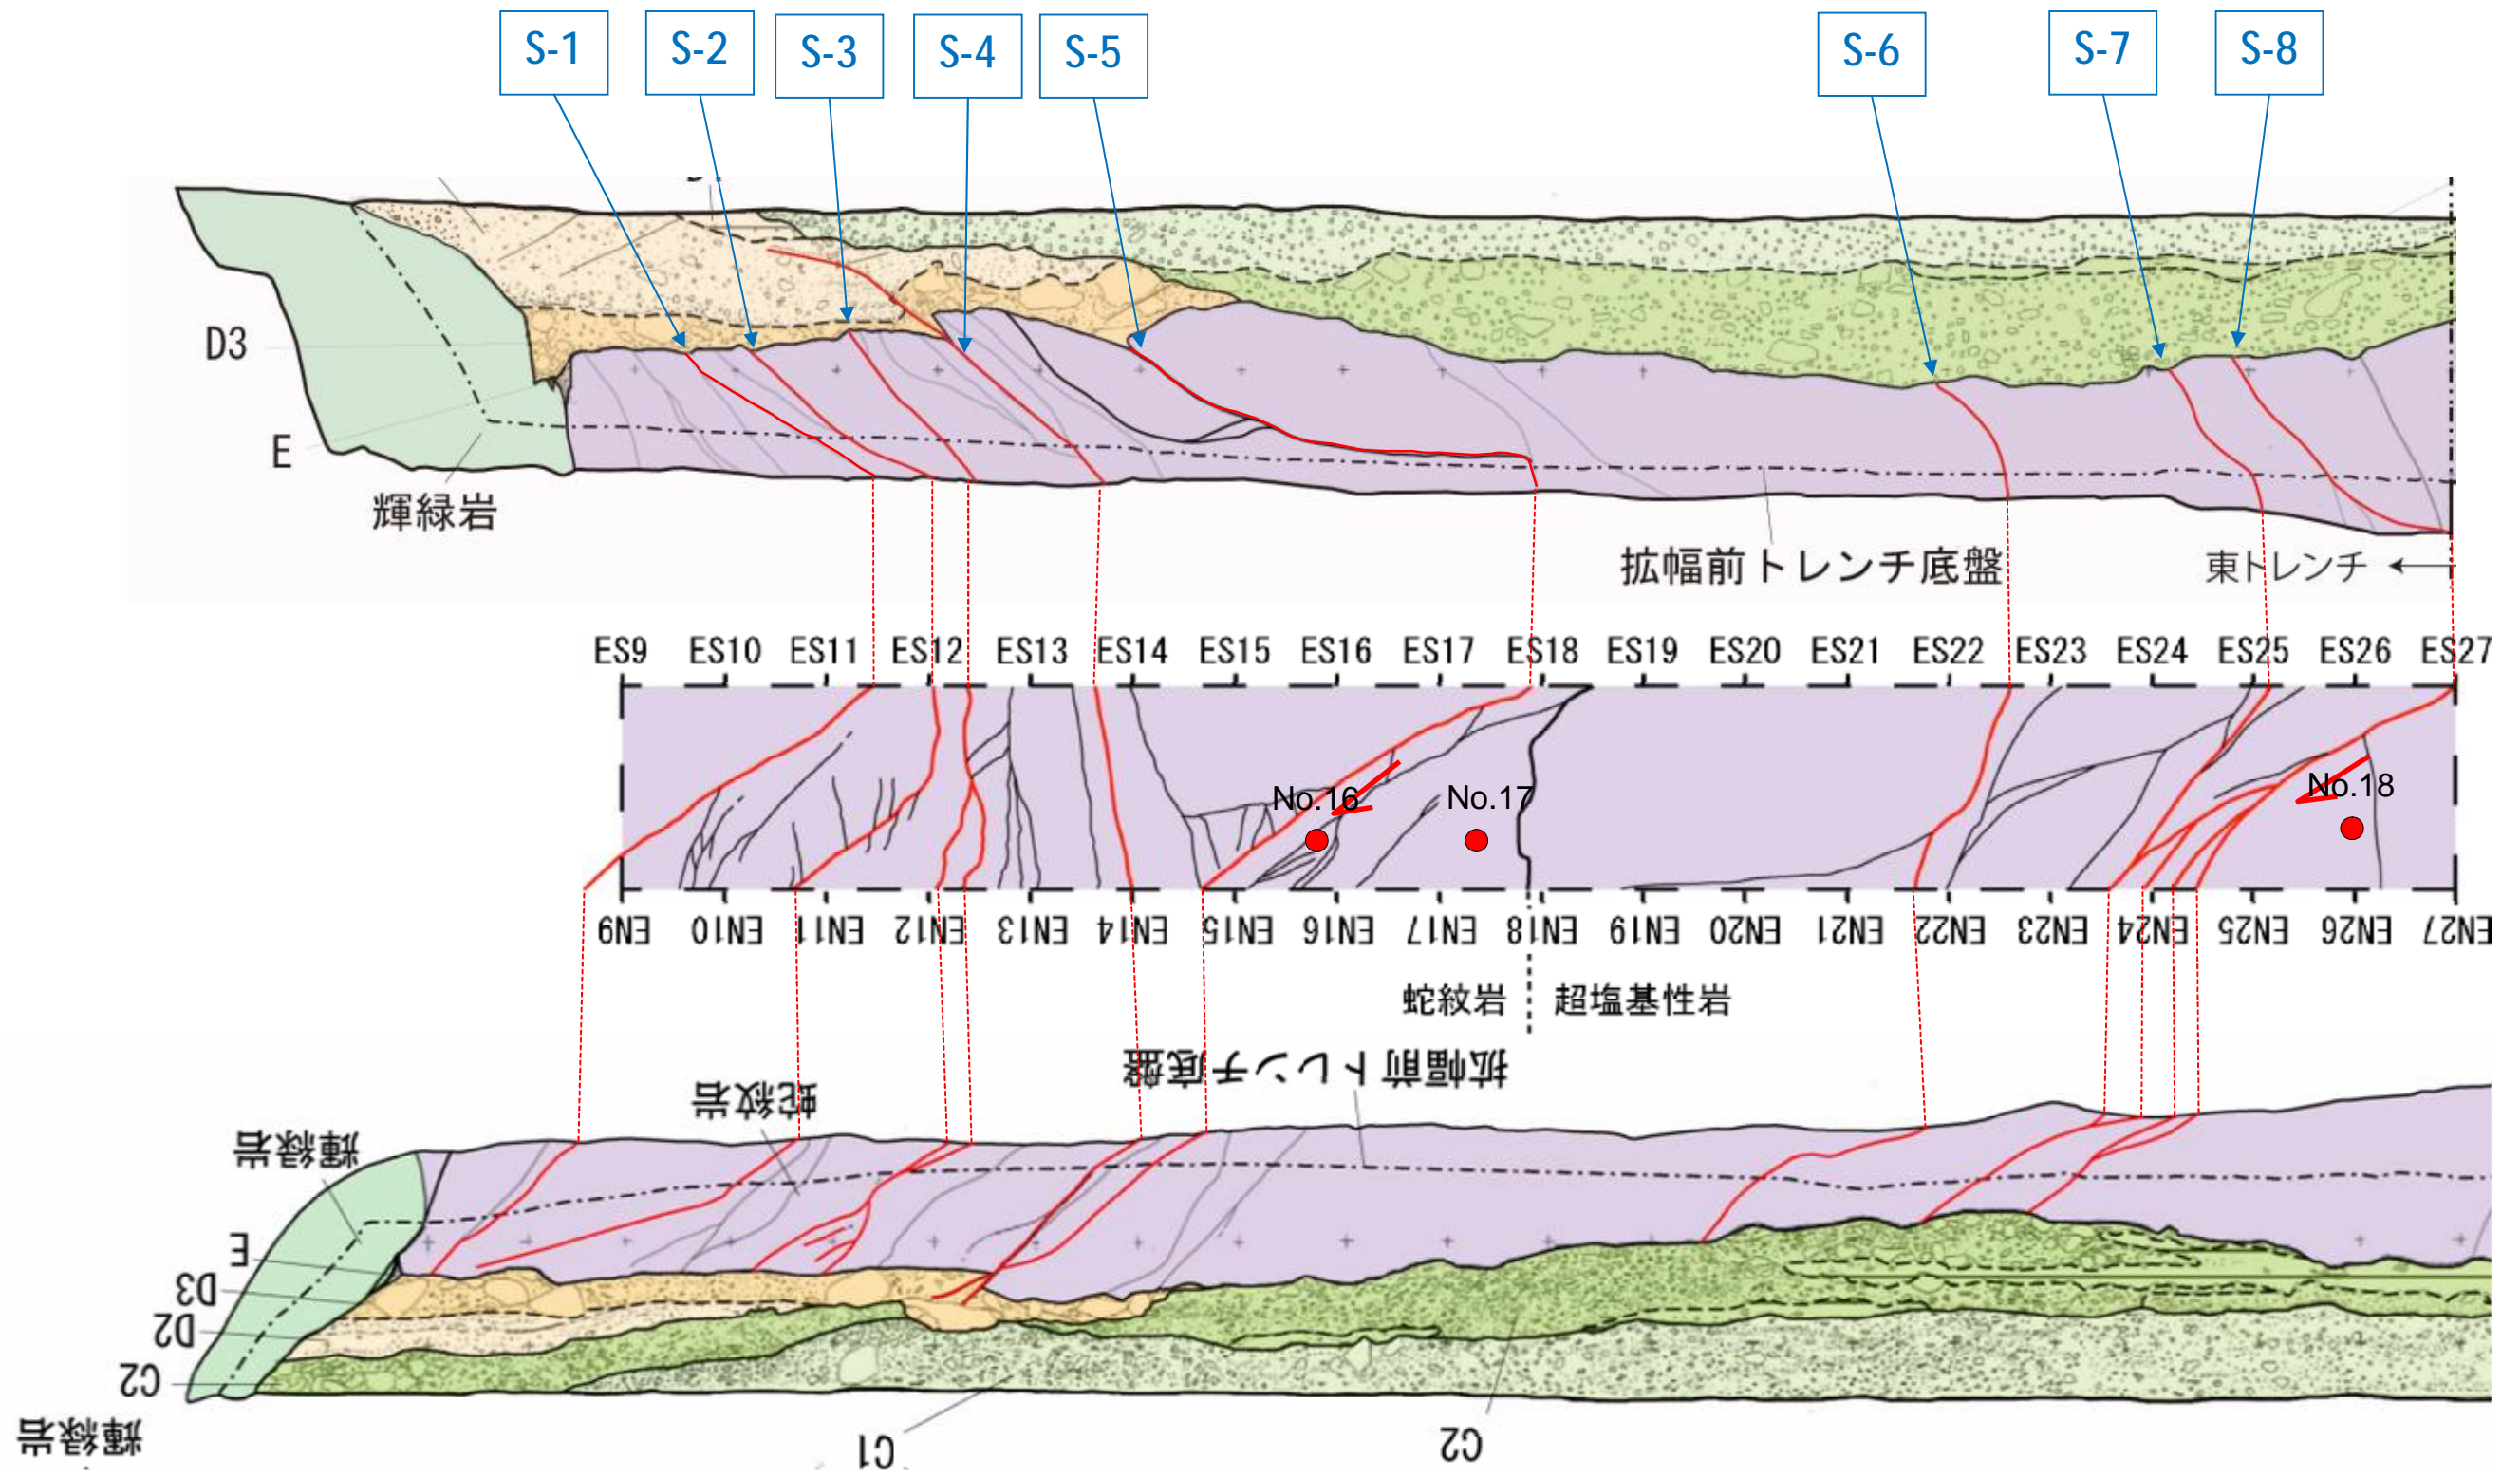
台場浜トレンチ東端付近スケッチ

輝緑岩と蛇紋岩の境界は凹凸を有し、地質境界付近の蛇紋岩中に湾曲した数条のすべり面が認められる。

- ・トレンチ東端では、輝緑岩と蛇紋岩の境界は凹凸を有し、地質境界付近の蛇紋岩中に湾曲した数条のすべり面が認められる。
- ・破碎部はD層に被われる。
- ・破碎部付近の数条のすべり面は、変形組織の観察結果より、逆断層センスと正断層センスが混在している。
- ・トレンチ東端の破碎部付近のすべり面は、浅いすべりと深いすべりが重複している可能性がある。

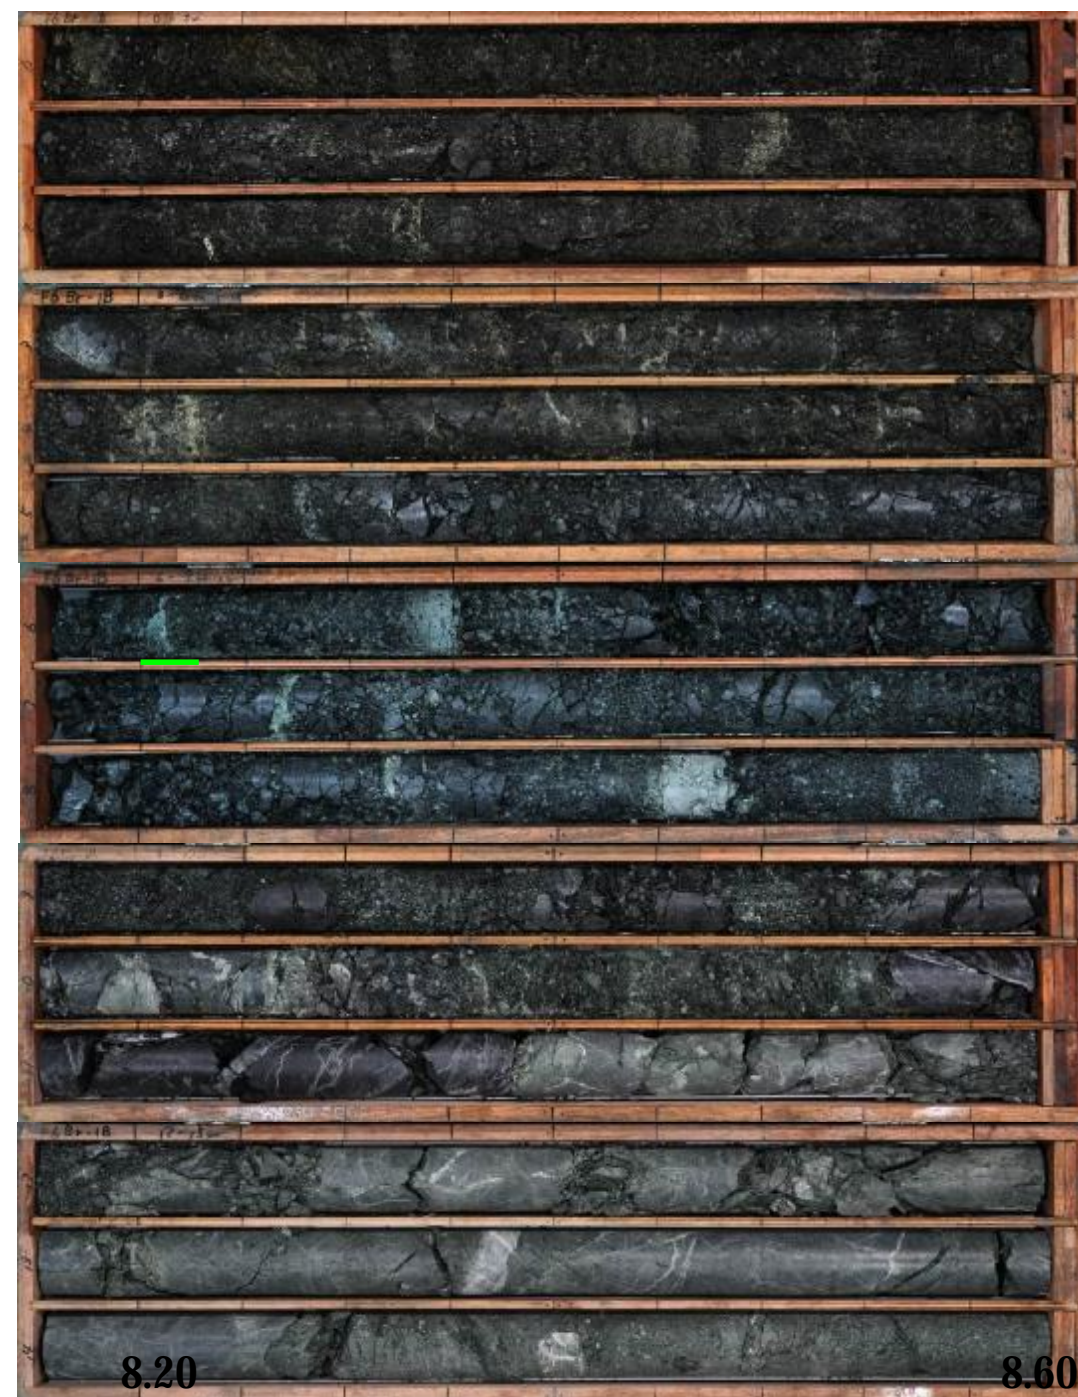
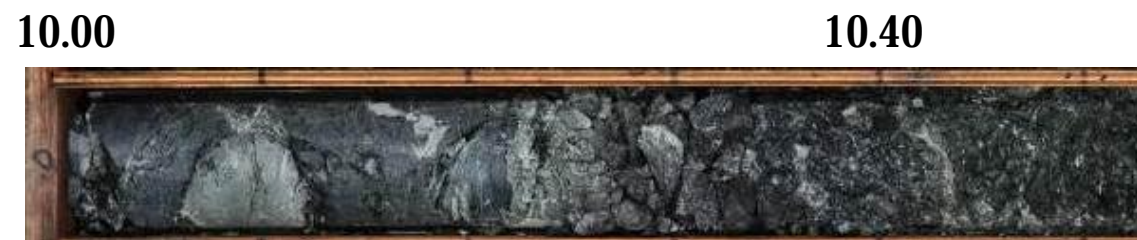
ボーリング調査結果 (No.18)

6.11m付近 不明瞭(BHTV)、水平(ボーリングコア)

深度10.03m付近 蛇紋岩と輝緑岩の境界(凹凸があり不明瞭、BHTV)

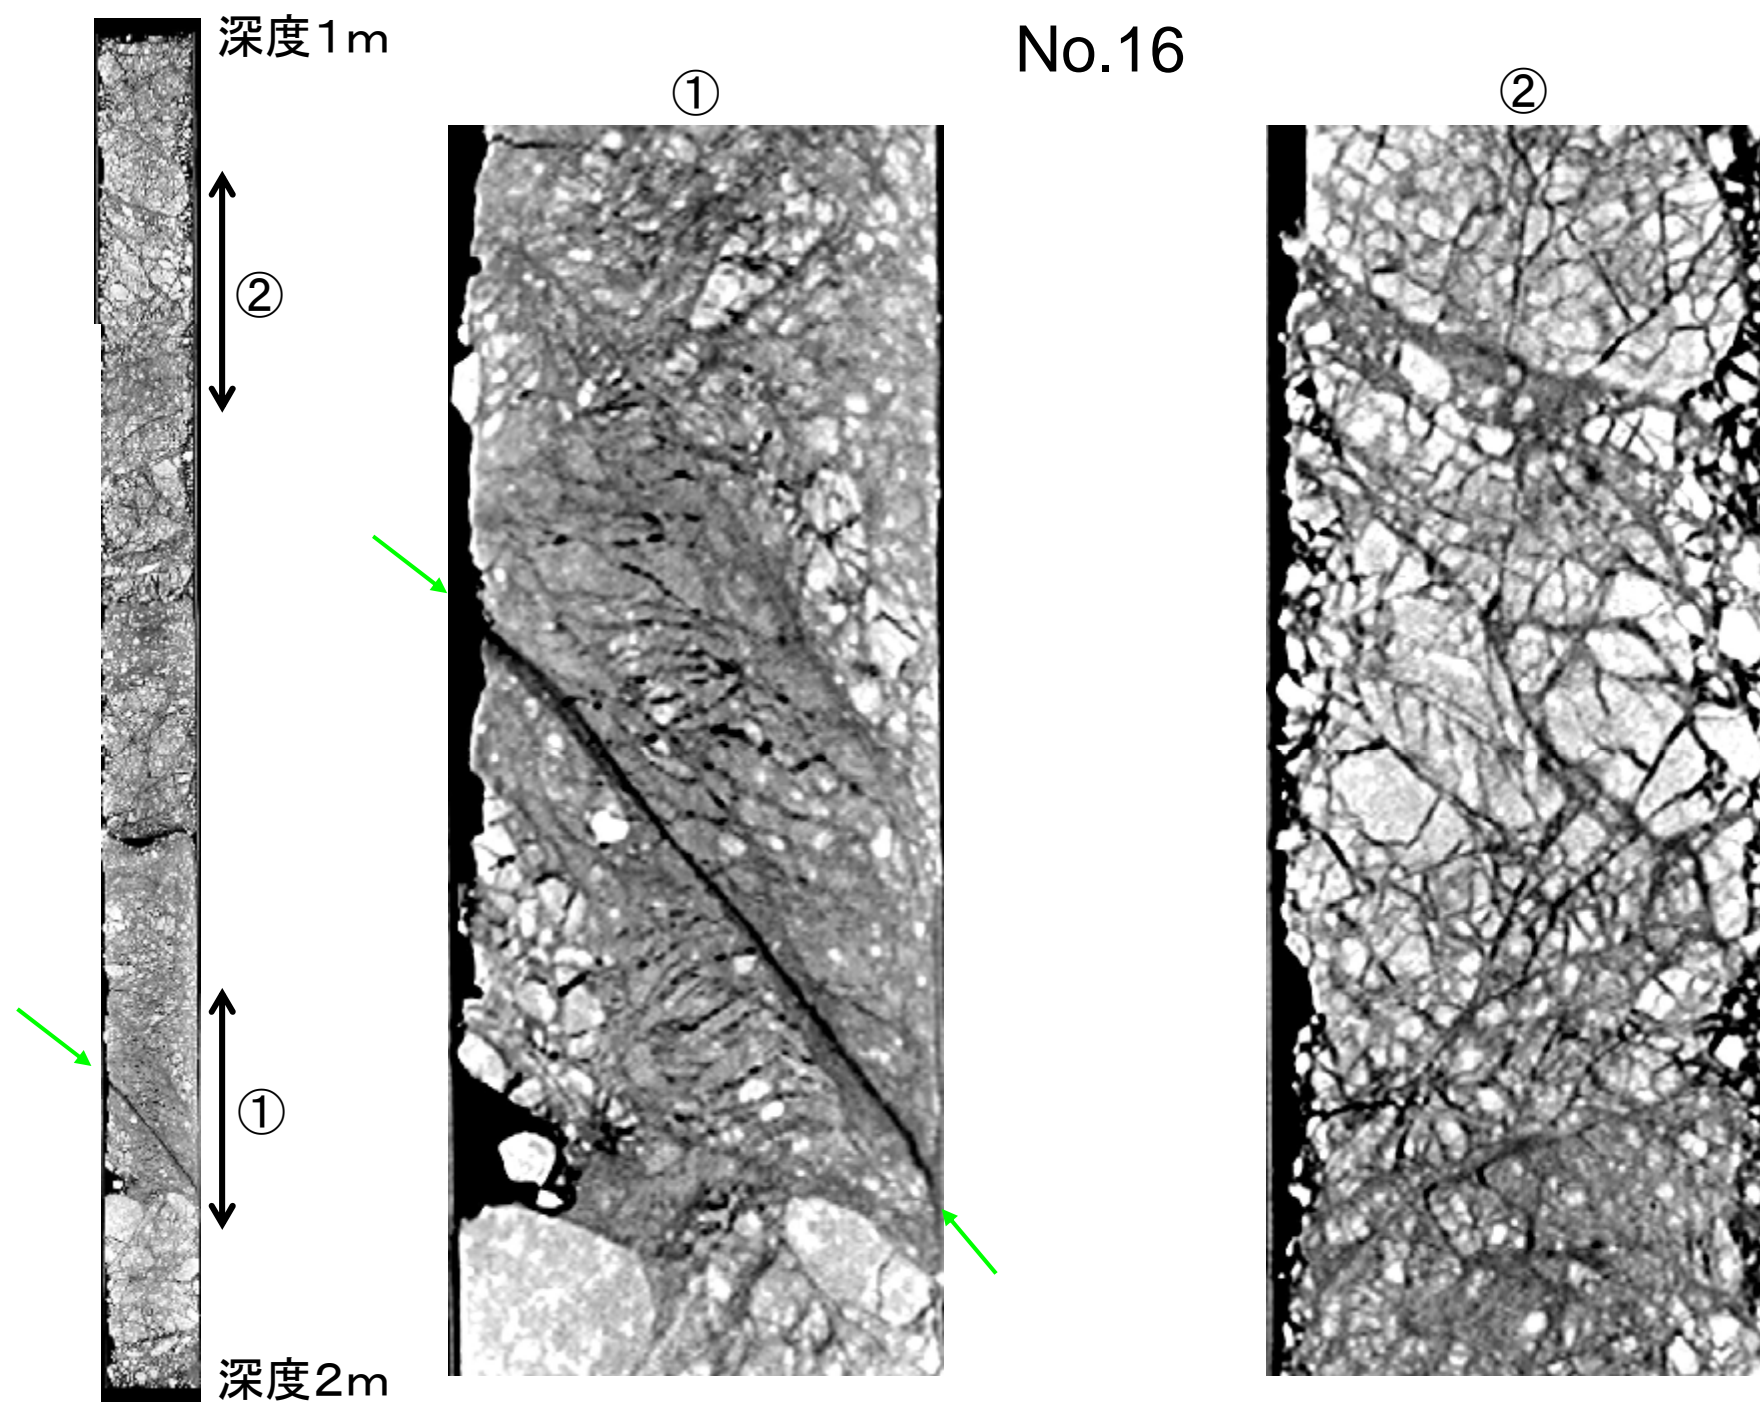
※緑矢印はすべり面を示す。

すべり面付近は複合面構造が認められるが、すべり面から離れた角礫状部は無構造であり、複合面構造は認められない。

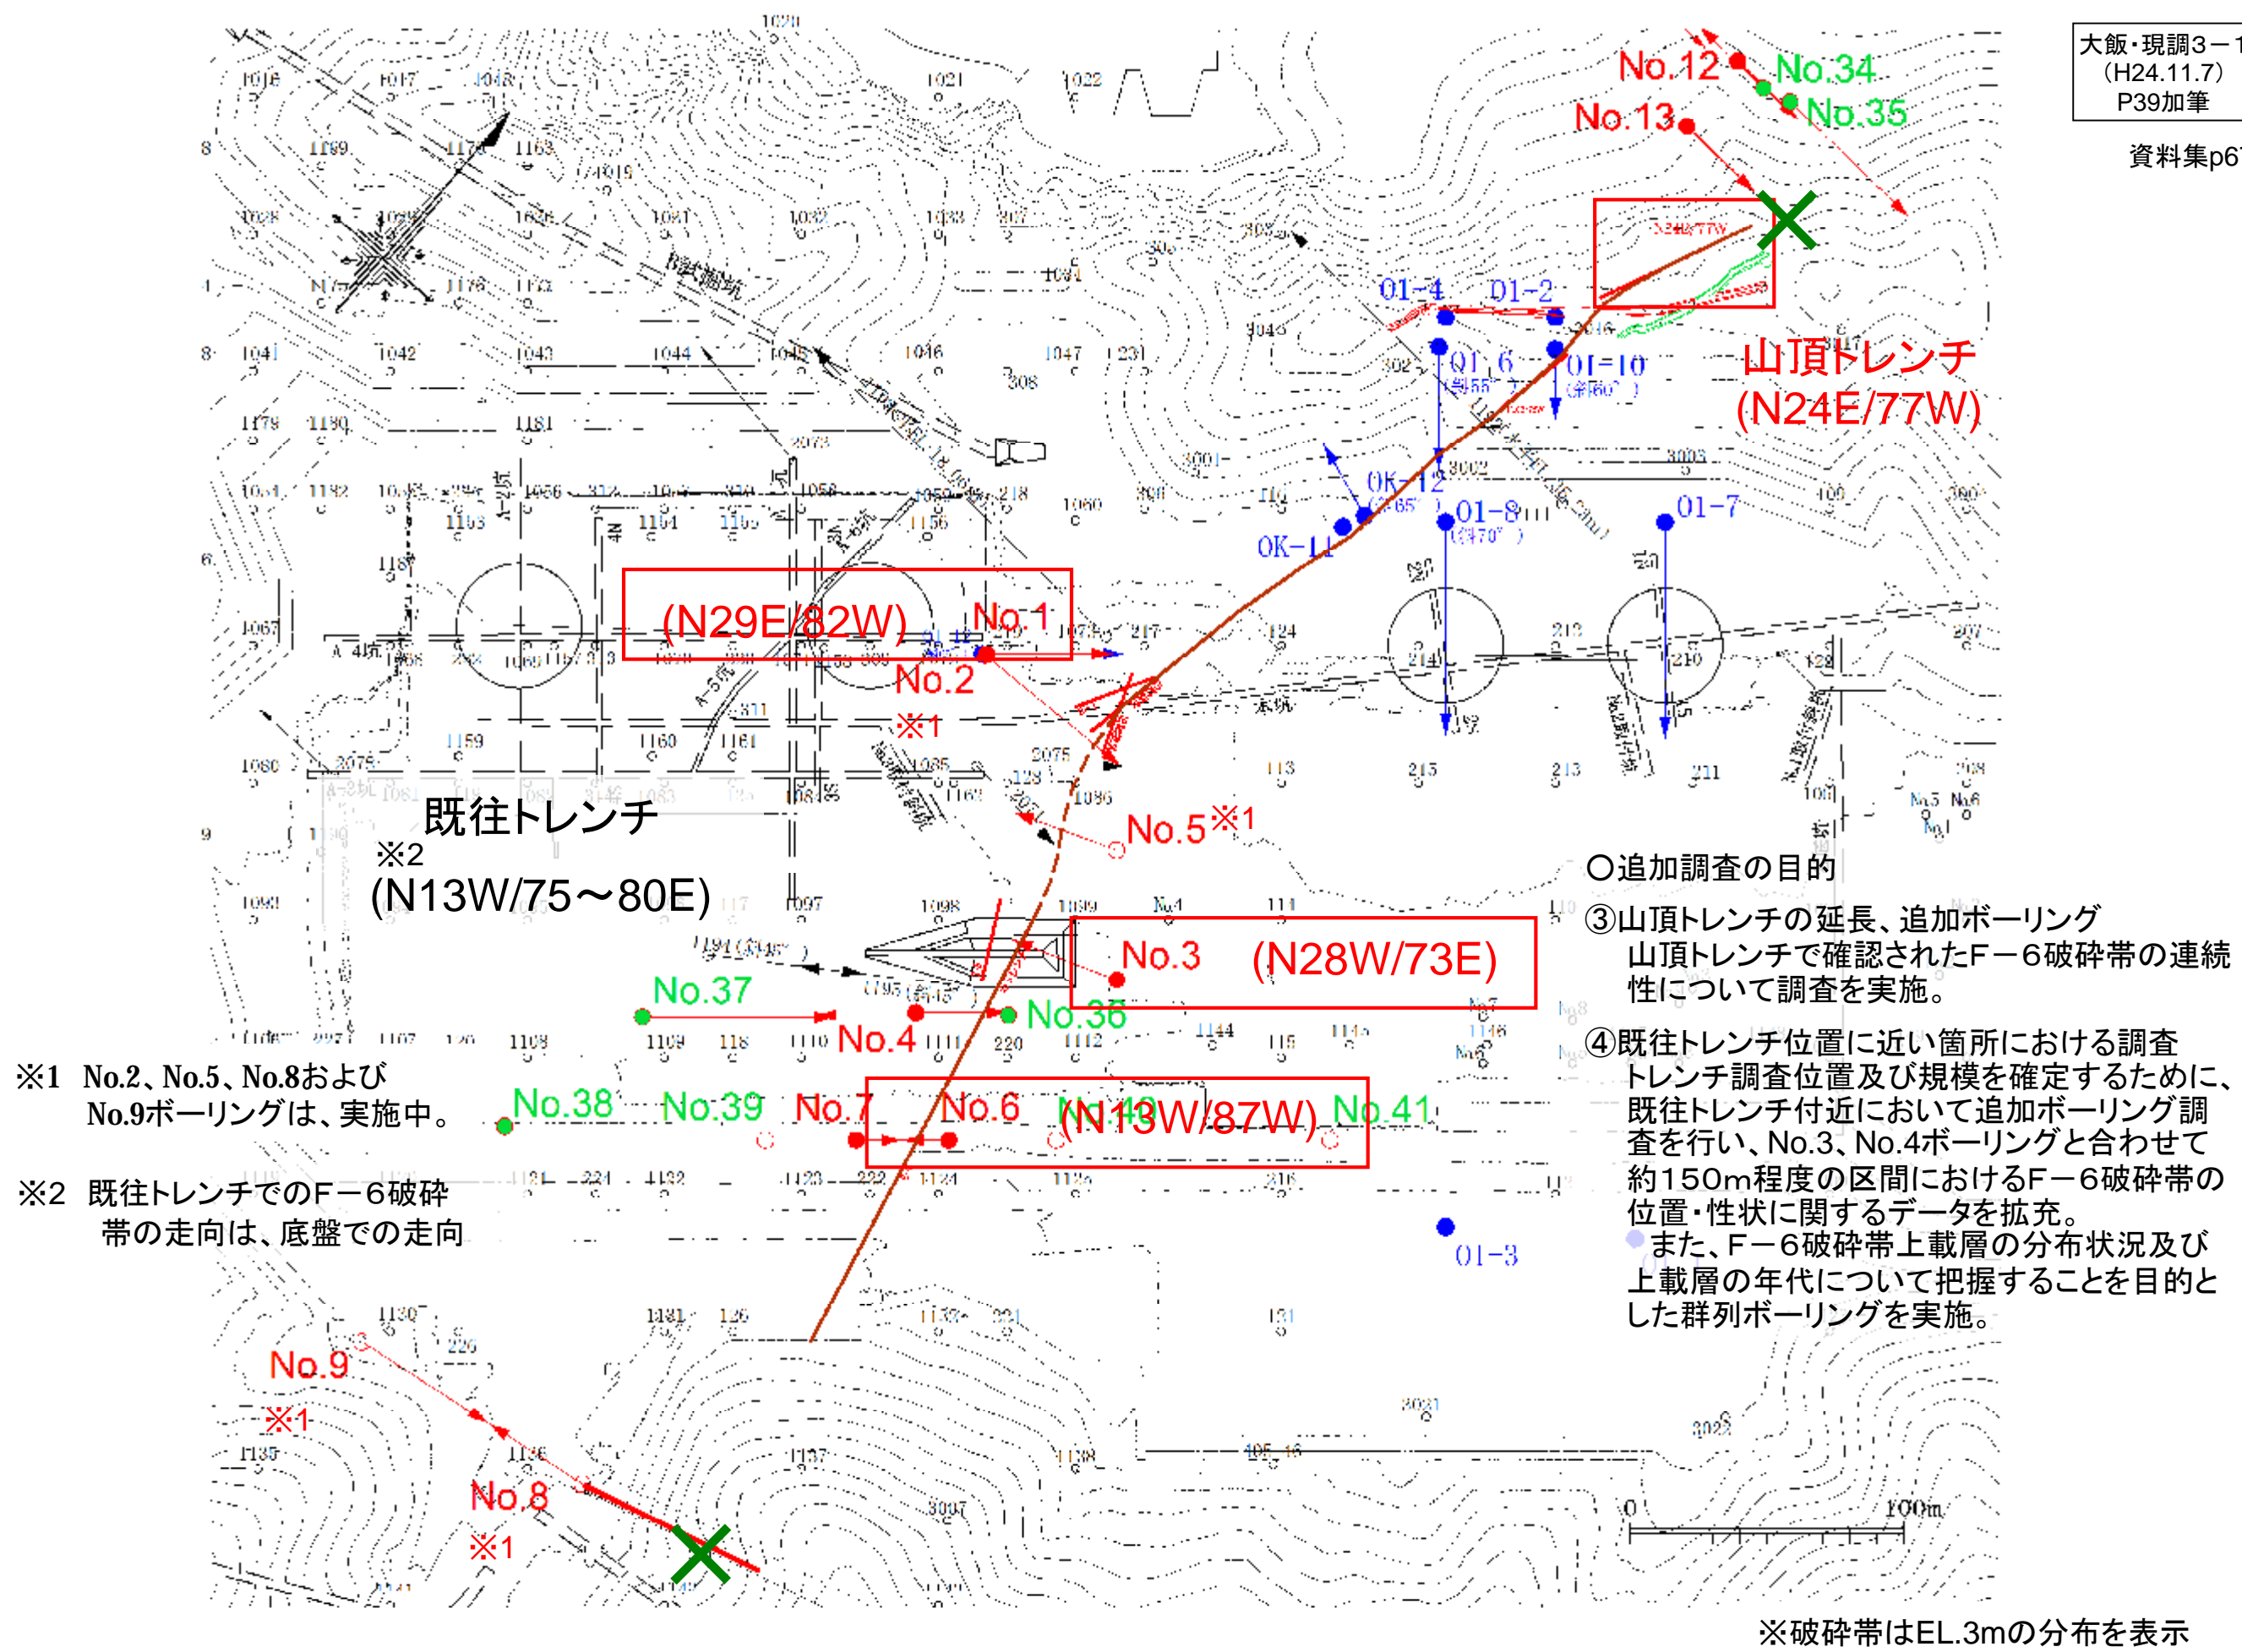
F-6破砕帯位置図

- ・走向傾斜 : 走向はNNE~NNW系、傾斜は70° 以上の高角度。
- ・破砕帯 : 幅1mm~数十cm程度。角礫を主体とし、湾曲している。
- ・変位センス: 破砕帯の変形構造から右横ずれ変位成分が認められる。
- ・延長 : 最大600m程度

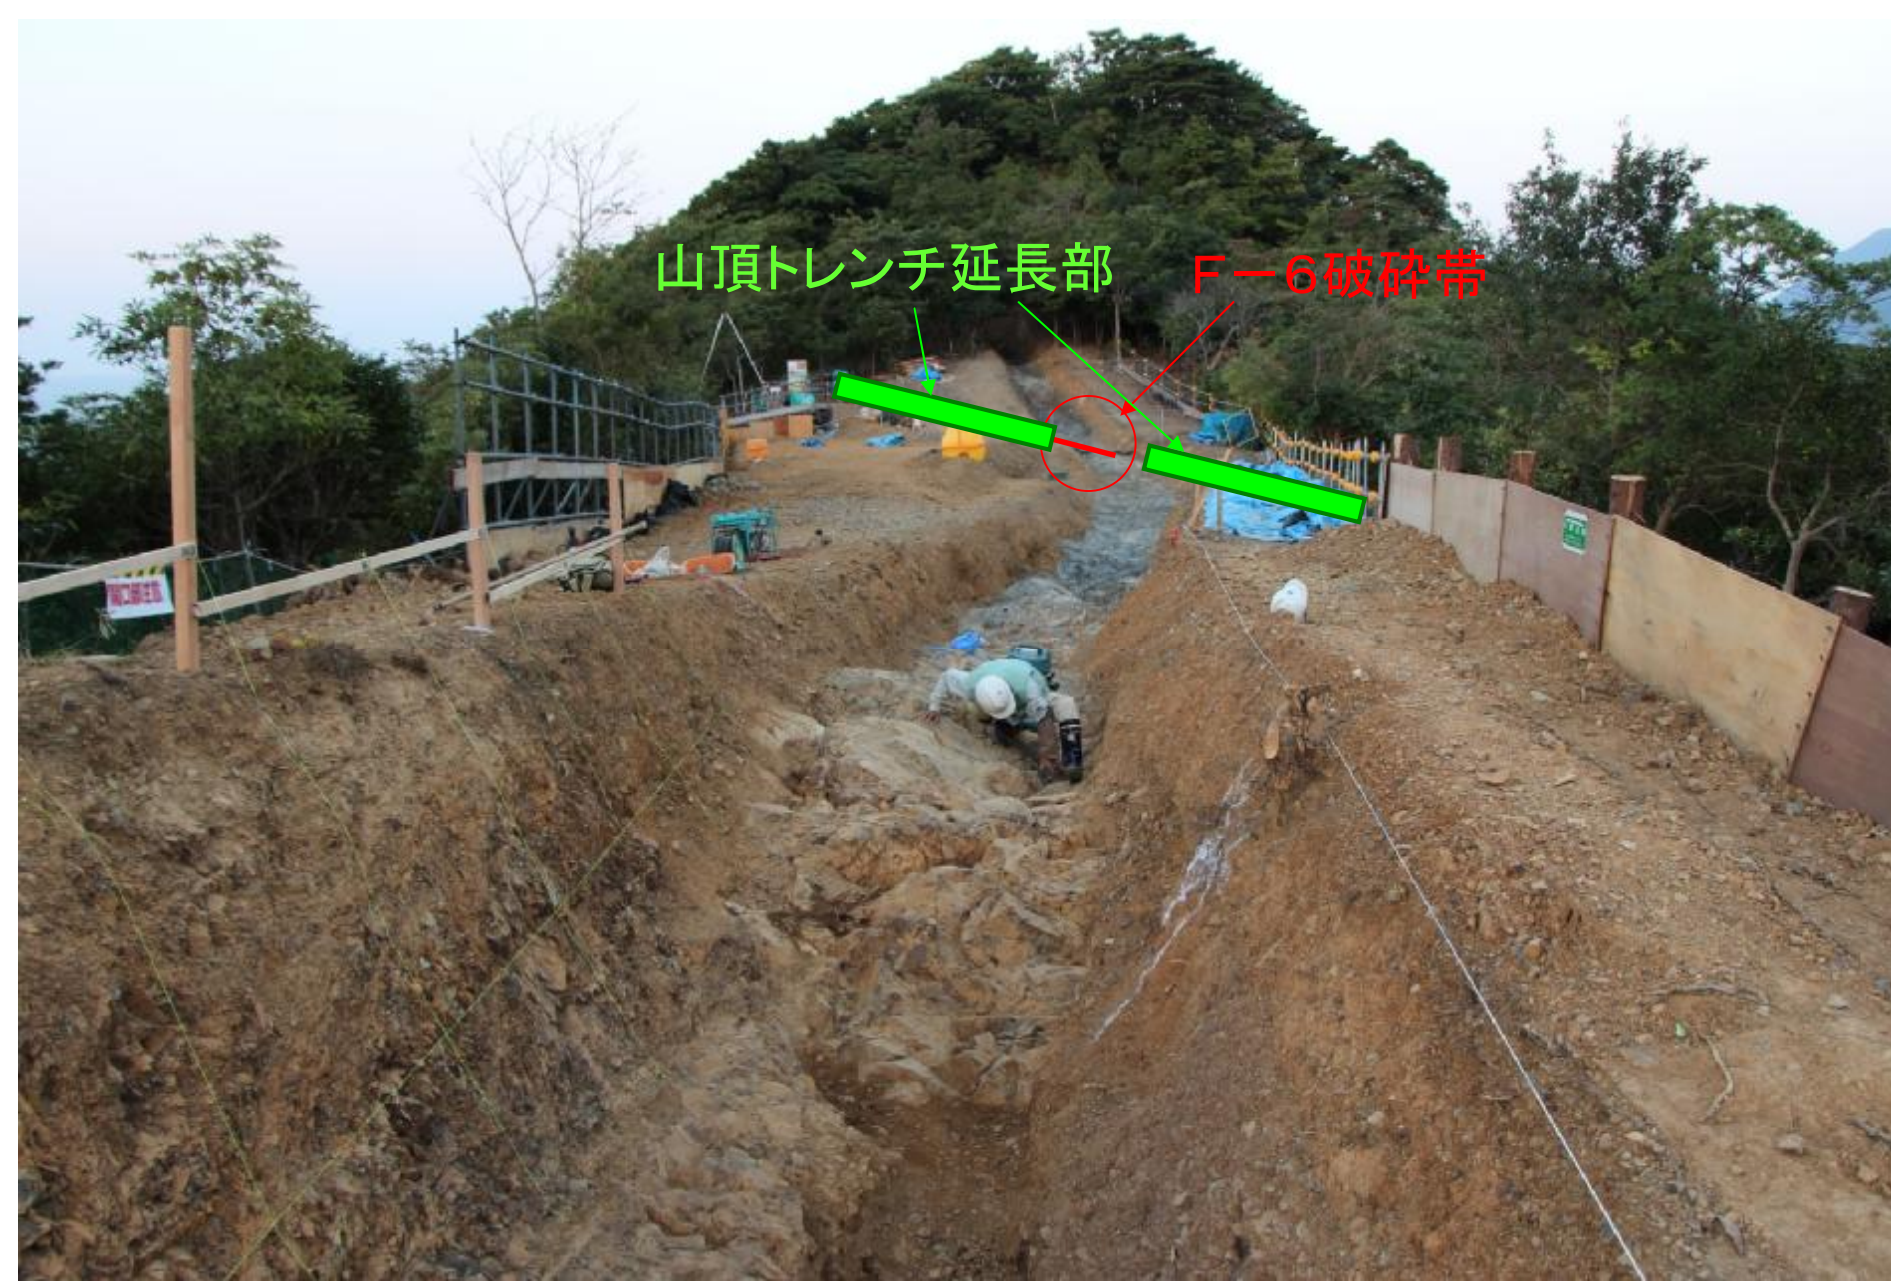
1・2号炉背面山頂付近トレンチ調査状況写真(東側)

トレンチ調査で認められたF-6破碎帯の連続性に関するデータ拡充を目的として、F-6破碎帯に沿って北側へ約30m、南側へ約27m追加のトレンチ調査を実施。
