大飯発電所敷地内F-6破砕帯の追加調査
—原子力規制委員会現地調査に伴う報告—
(概要版)

平成24年12月28日

関西電力株式会社

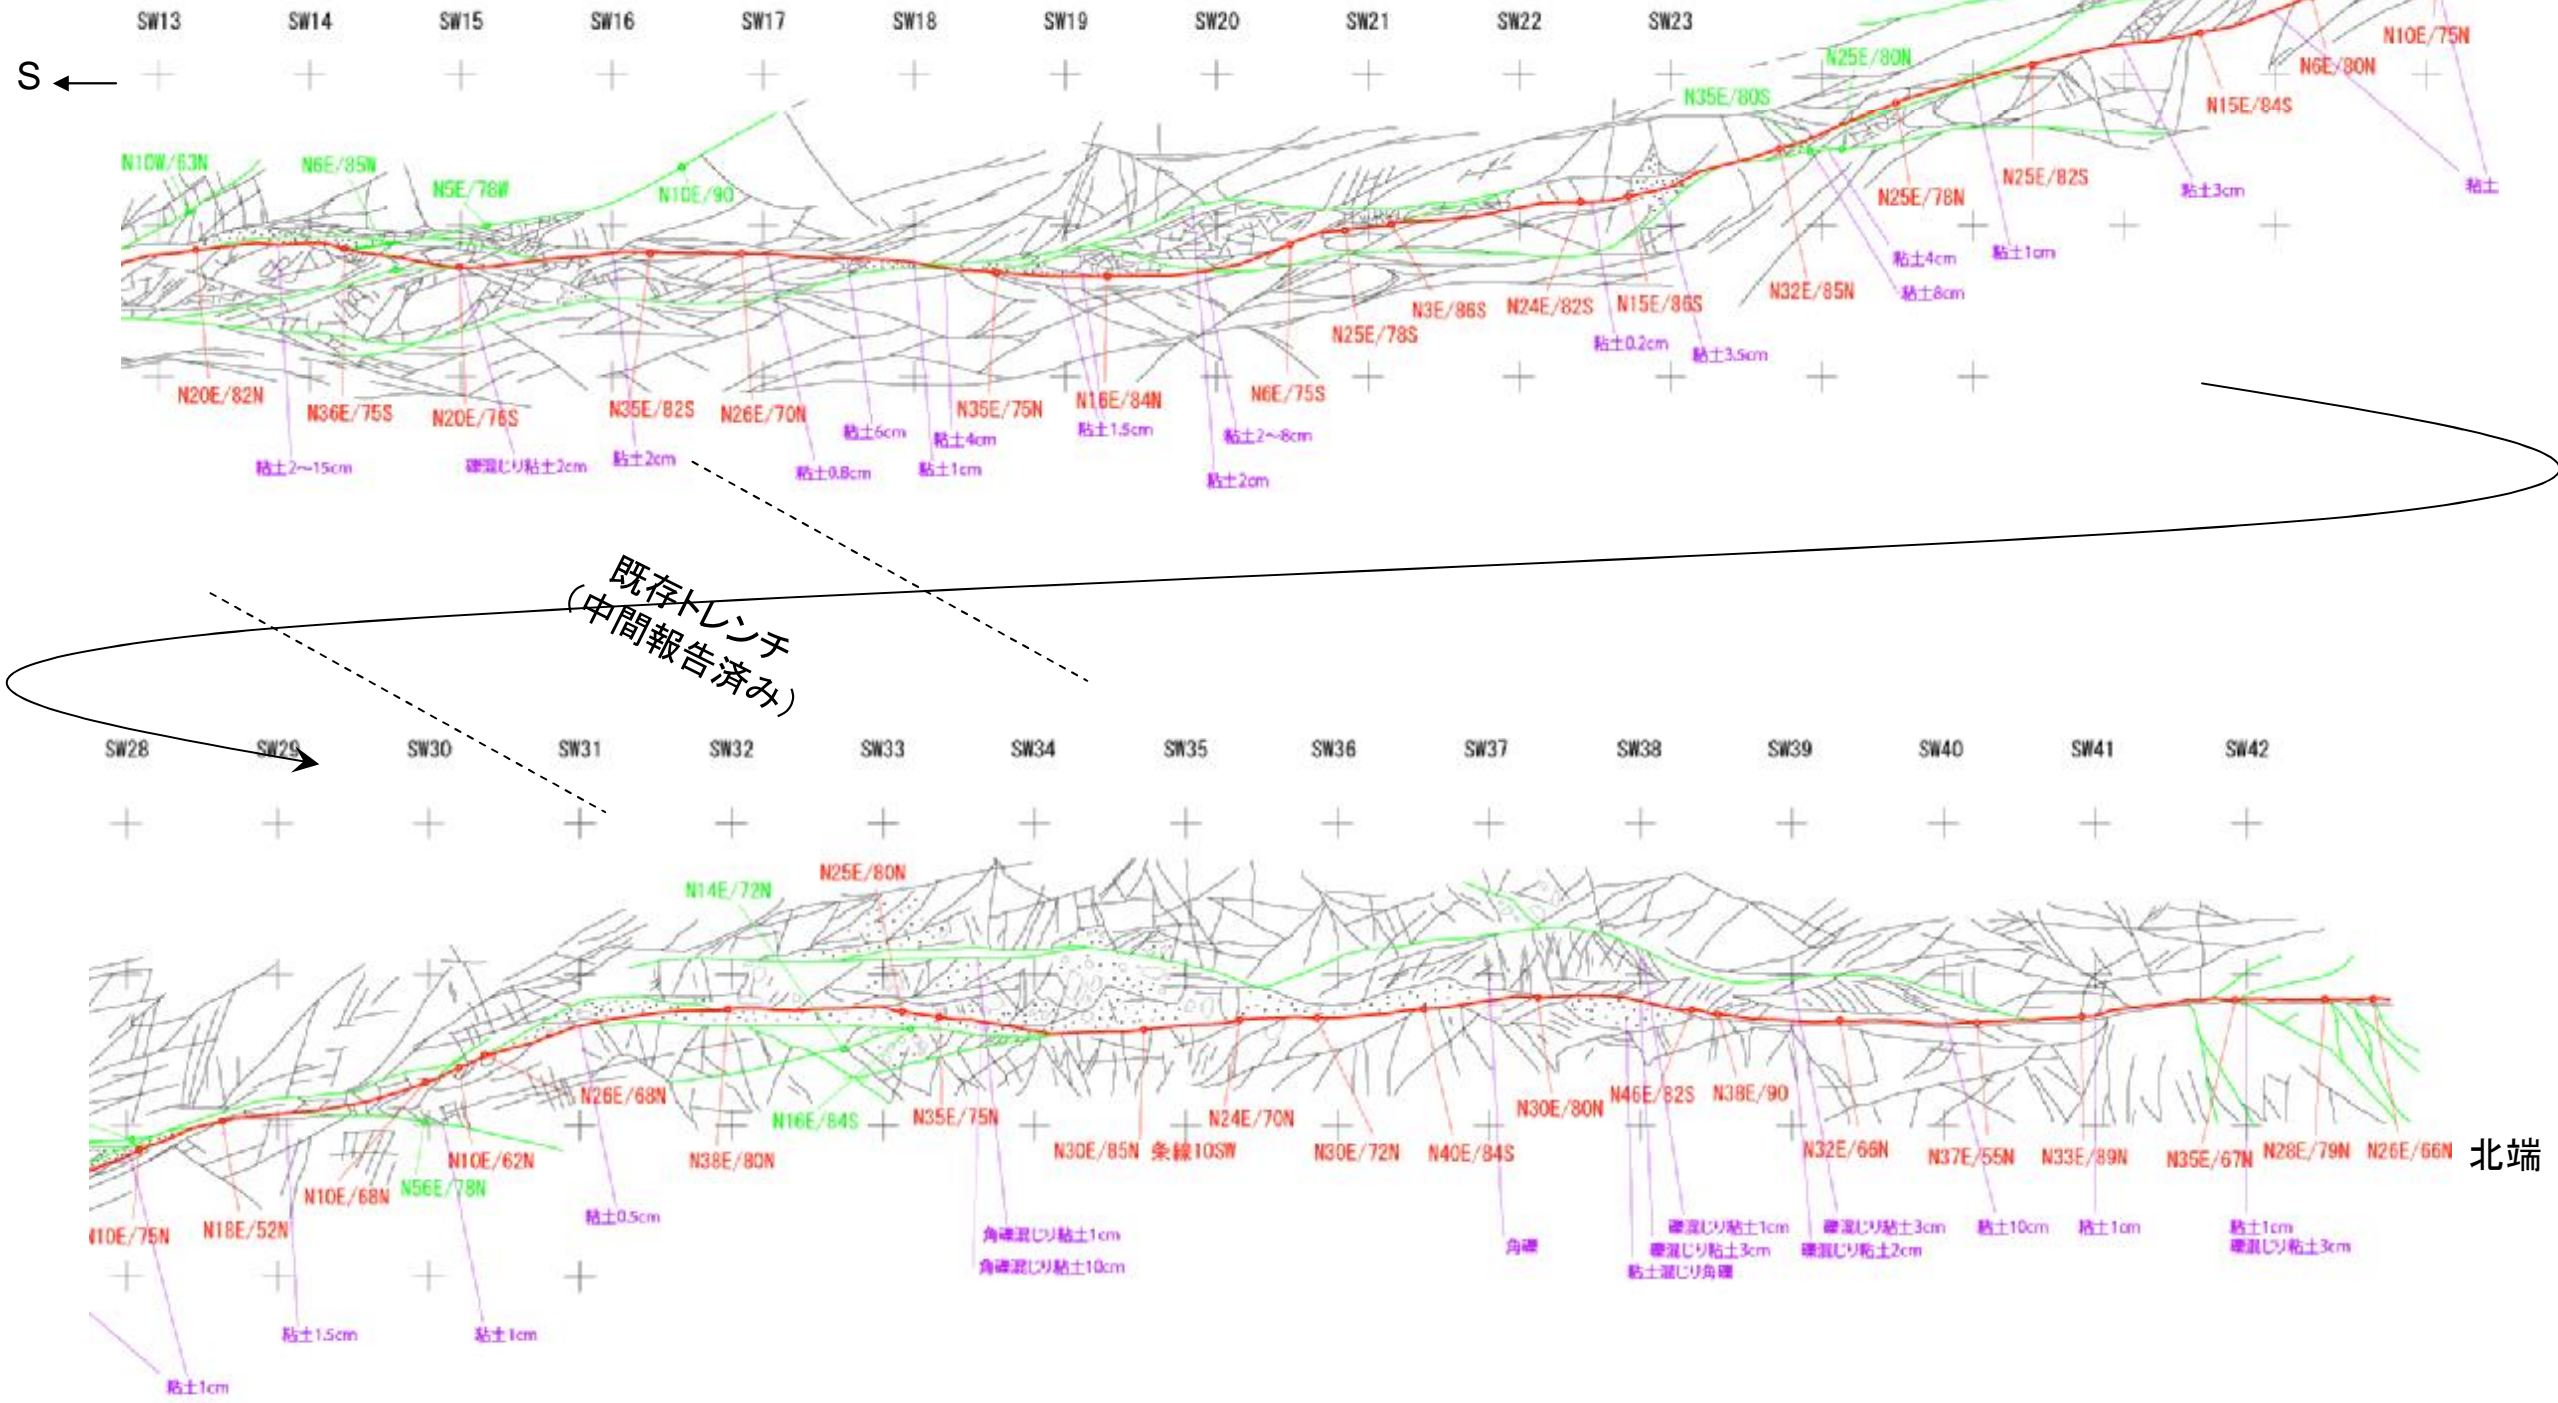
1・2号炉背面山頂付近トレンチ調査底盤スケッチ(北側)

- ・山頂トレンチ北端付近では破砕帯が分散・枝分かれしている。
- ・山頂トレンチのF-6破砕帯全長にわたり、走向・傾斜を計測した結果、主トレースの走向はN24E±13°（1σ）、傾斜は77W±13°（1σ）を示す。
- ・山頂トレンチ北側で実施したボーリング調査の結果、No.13及びNo.35ではF-6破砕帯は認められない。（No.35は、走向・傾斜を+1σ振った場合でも認められない）
- ・山頂トレンチ北側には、F-6破砕帯を遮断するようにN-S方向の尾根の高まりが認められ、台場浜海岸付近においてもF-6破砕帯と同様の性状を示す破砕帯は認められない。
- ・前回報告している、敷地北方における海底地形調査及び海上音波探査の結果から、F-6破砕帯が延びていくような海底地形や地質構造は認められない。

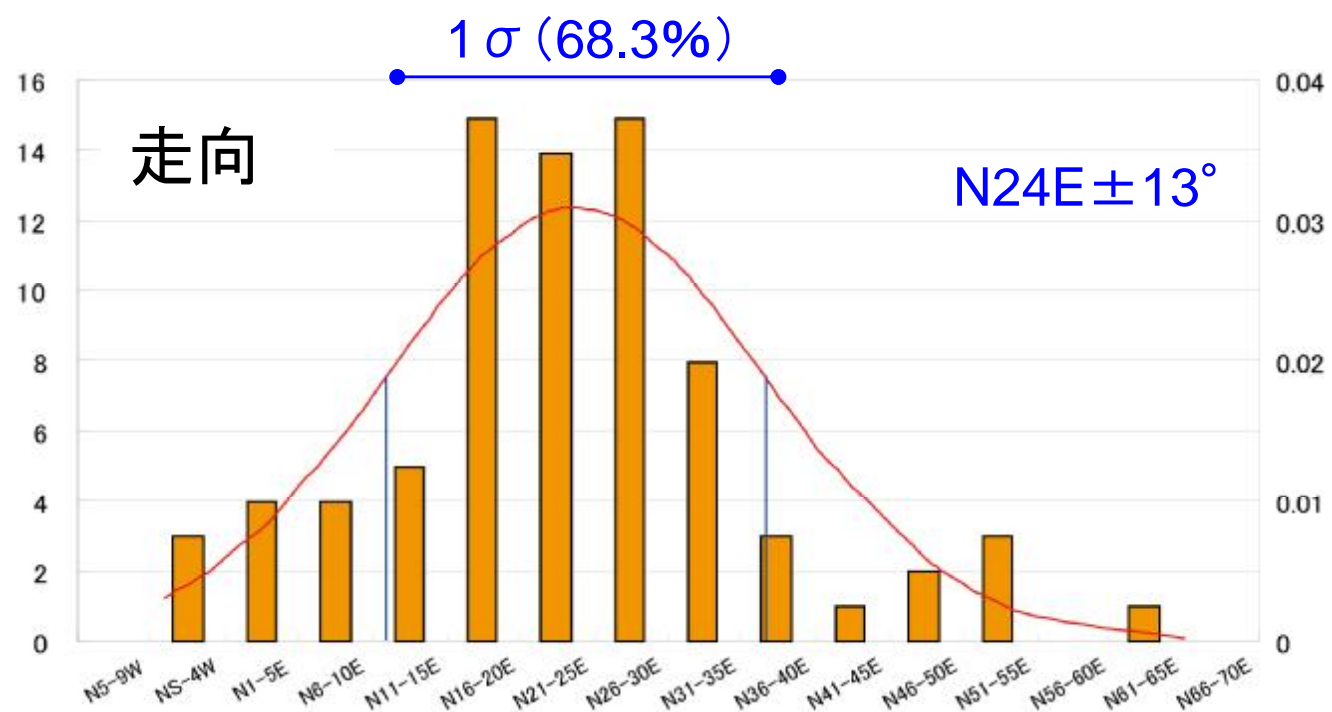
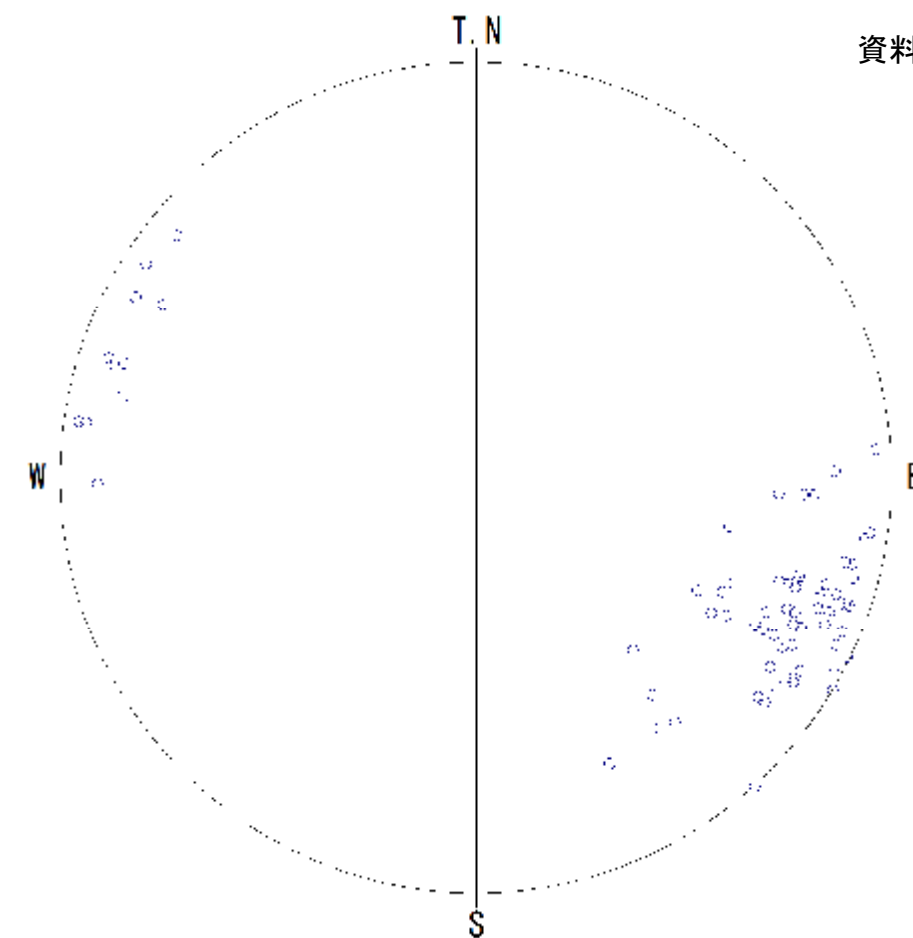
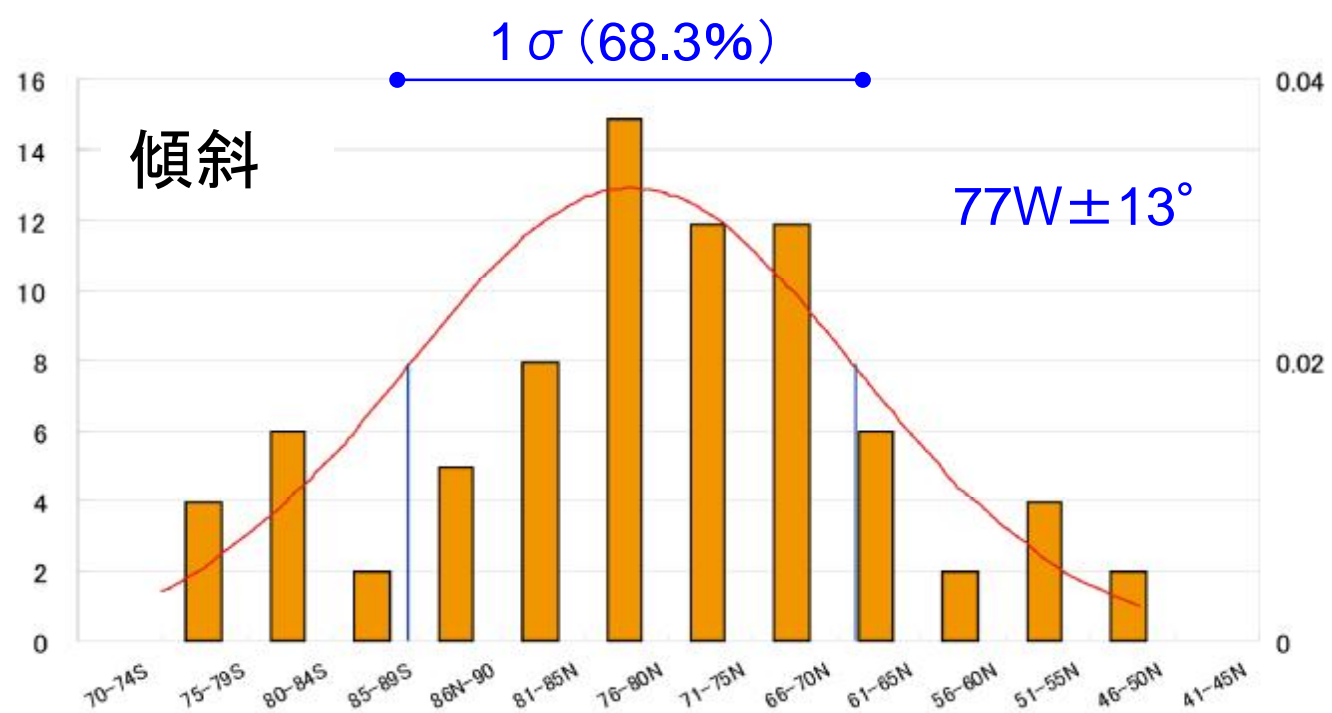
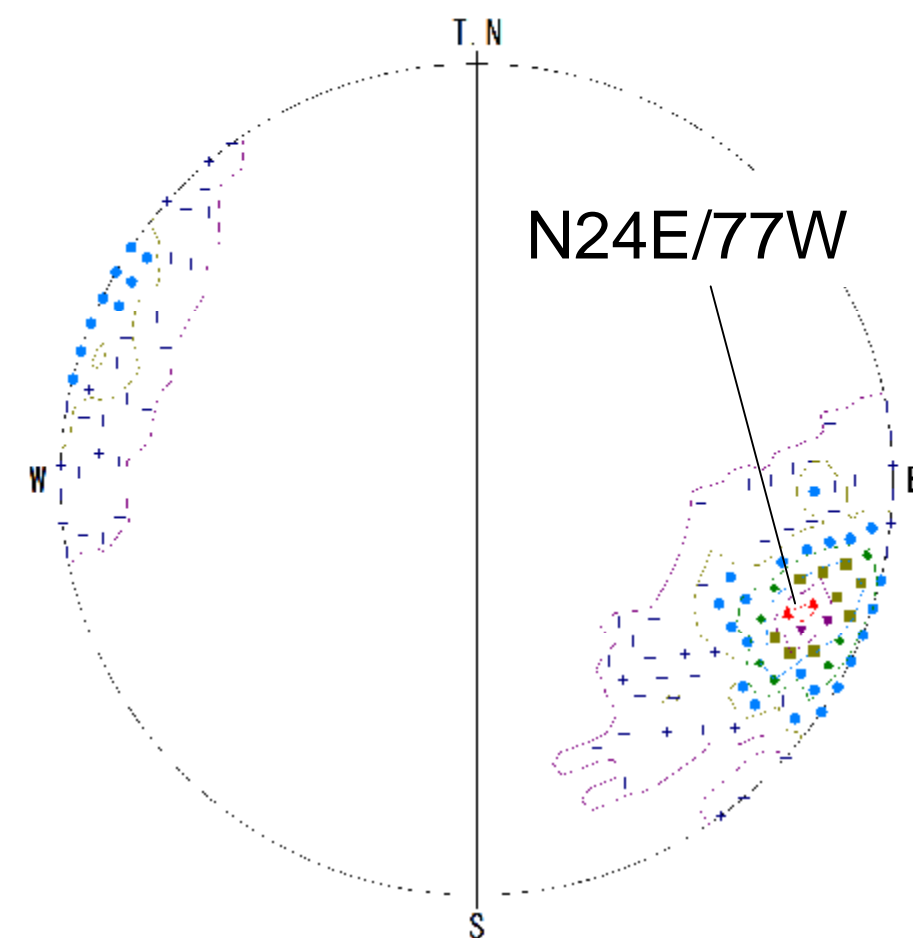
1・2号炉背面山頂付近トレンチ F-6破砕帯の走向・傾斜の振れ幅(破砕帯主トレース、その1)

- 破砕帯全長にわたり、主トレースについて概ね1m間隔で走向・傾斜を計測した。
- 走向は、概ねN10° E~N40° E、平均24° Eを示す。
- 傾斜は、南半分では高角西傾斜であるのに対し、北半分では高角で西傾斜と東傾斜に振れている。

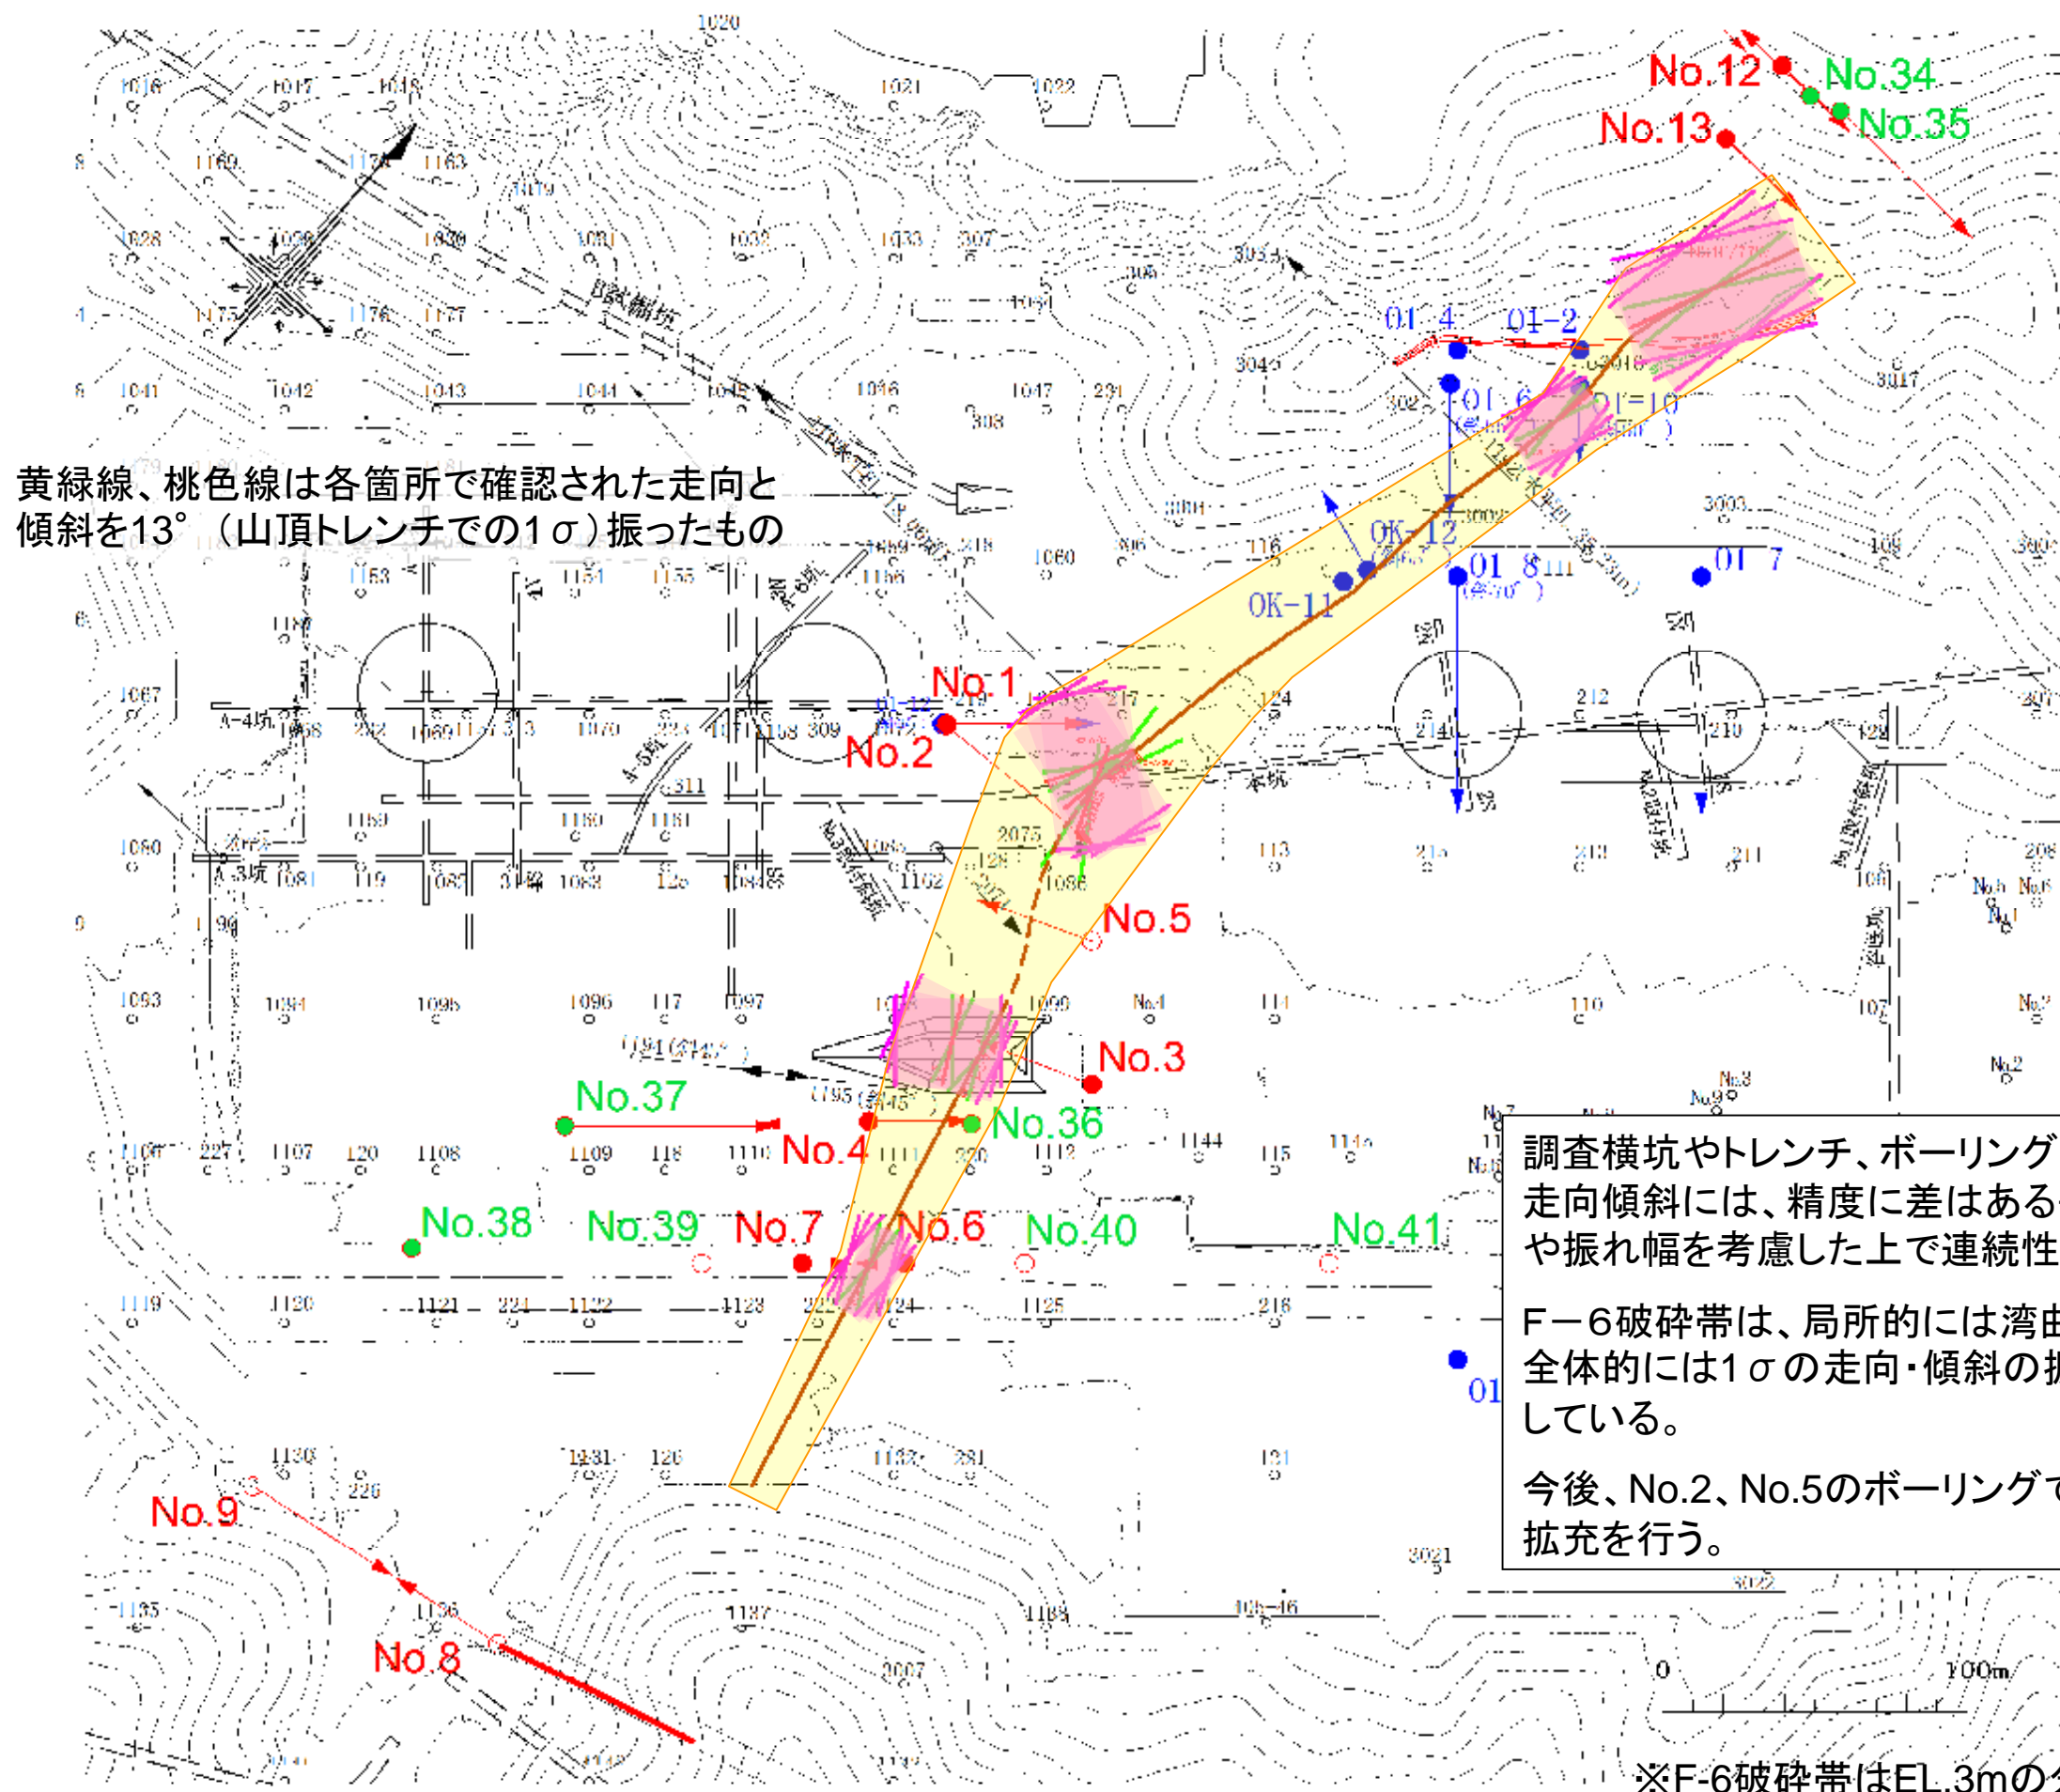
F-6破砕帯の連続性に関する検討結果

- ・既往トレンチ南側斜面において実施したNo.6ボーリングでは、F-6破砕帯が認められたが、角礫状を呈し、粘土は伴わない。
- ・既往トレンチ付近において、No.3、No.4ボーリングと合わせて約150m程度の区間において、F-6破砕帯の位置・性状に関するデータを拡充することを目的としてNo.36、No.37ボーリングを実施した。その結果、F-6破砕帯に相当する破砕帯は認められない。
- ・F-6破砕帯は、陀羅山トンネルまで延伸していない。

- ・F-6破砕帯は、局所的には湾曲しているが、全体的には1σの走向・傾斜の振れ幅で連続している。（今後、No.2、No.5のボーリングでさらにデータ拡充を行う。）

F-6破砕帯は、既報告の分布形状のとおりNo.13ボーリングより北へ、また陀羅山トンネルより南へ延伸していない。
