高浜発電所4号機の原子炉が自動停止

高浜発電所4号機の管理区域内で水漏れ

高浜発電所3号機の燃料集合体取扱中に警報が発信

美浜線鉄塔建替工事中のヘリコプターから運搬物落下 鉄塔建替工事のため、ヘリコプターにより資材を運搬中に落下させてしまいました

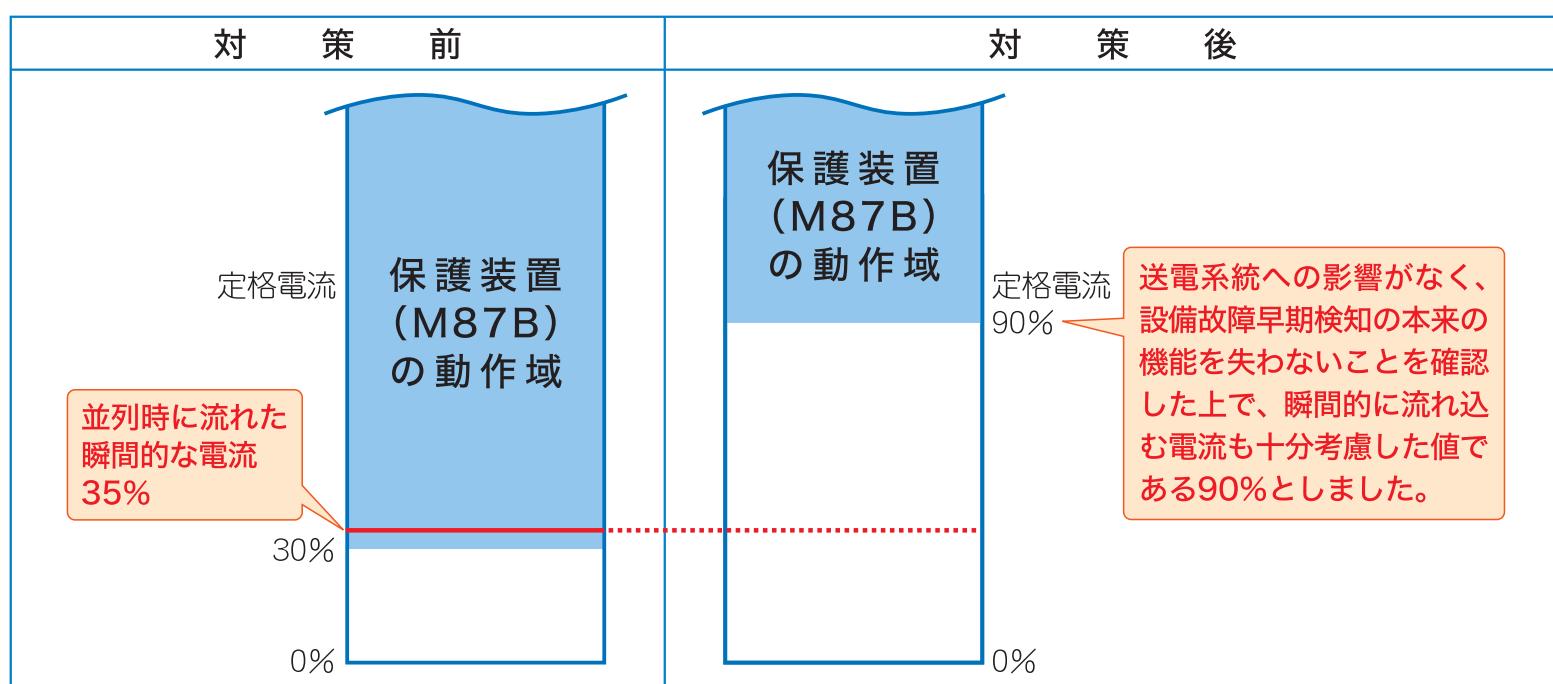
■■対策■■

保護装置の設定値を安全上問題のない範囲内の90%に変更する等を実施します

- (1) 並列時に発生する瞬間的な電流の変化を考慮し、並列時の保護装置（M87B）の暫定的な設定値を90%に設定します。
- (2) 保護装置の暫定設定値の検討時に、確認すべき項目を含んだチェックシートを用いて検討することをルール化します。
- (3) 保護装置に係る工事の発注時、瞬間的な電流の変化も含めた評価を要求することをルール化します。
- (4) 電気設備の所管部署に対して、送電系統の所管部署による送電系統の動き、および保護の考え方についての教育を実施します。
- (5) メーカで実施する対策について実施状況を確認します。
