## 現場状況図

○ 発生場所: 4号機中間建屋(非管理区域)  
タービン動補助給水ポンプ室(EL.-2.0m)

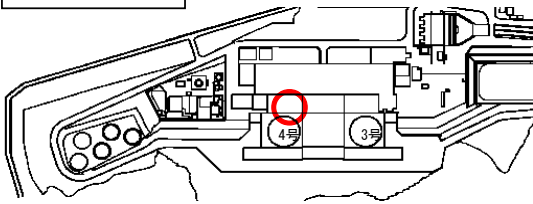
- 袋ナットを締めすぎたことにより、袋ナット内でパッキンが損傷。
- その後の定期的なポンプ起動試験(1回/月)による圧力変動により、損傷部分が拡大し漏えいに至った。

タービン動補助給水ポンプの分解点検後に、制御油系統の配管とホース継ぎ手部を接続する際に、袋ナットを締めすぎたことにより、パッキンが損傷し、その後の定期的なポンプ起動試験による圧力変動により、損傷部分が拡大し、漏えいに至ったものと推定しました。

- ・当該漏えい箇所のパッキンを新品に取り替えました。
- ・制御油系統の配管とホース継ぎ手部を接続する袋ナットの締め付けに関する具体的な方法および注意事項について、作業手順書に反映しました。
