高浜発電所協力会社作業員の計画線量超過について

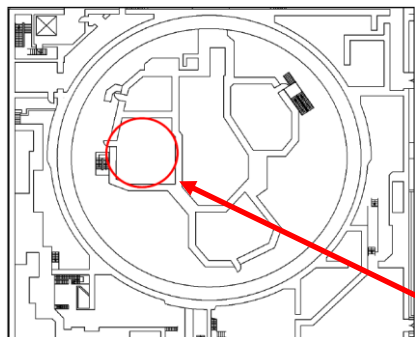
発生場所
(Aループ室)

発生場所

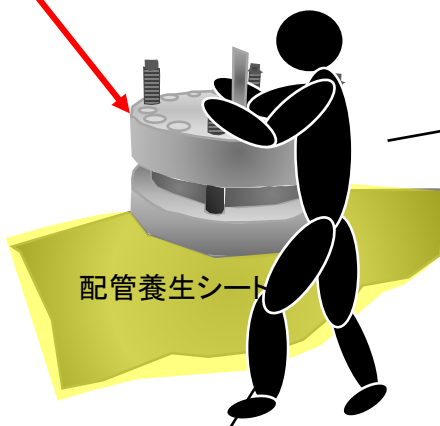
当該弁

グリーンハウス※内にて
弁の点検作業を実施

- ・当該作業員はグリーンハウス内において、当日の午後、約3時間10分、1次系大型弁から約0.5m離れた位置で分解点検を実施していた。
- ・作業終了後、作業計画線量値の0.90mSvを超える1.81mSvの線量を確認した。
