高浜発電所4号機の定期検査状況について (蒸気発生器伝熱管の損傷に関する点検状況)

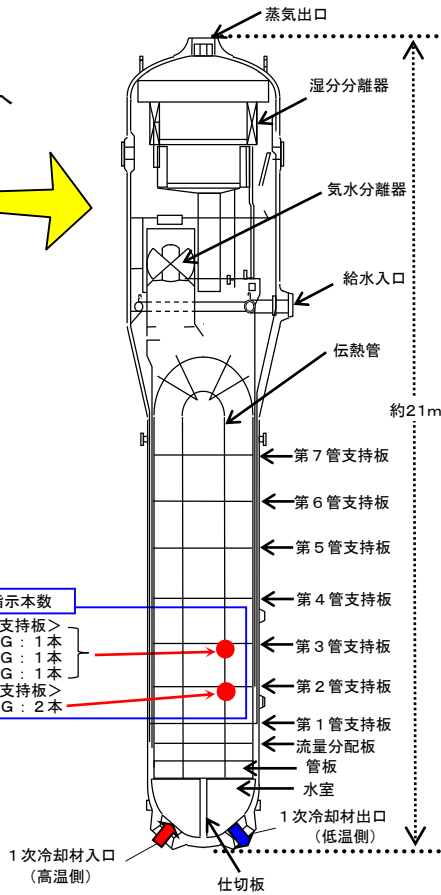
蒸気発生器の概要図

伝熱管概要

外径：約22.2mm
厚さ：約1.3mm
材質：インコル600合金 (特殊熱処理)

信号指示本数

- <第3管支持板>
A-SG: 1本
B-SG: 1本
C-SG: 1本
- <第2管支持板>
C-SG: 2本
