高浜発電所4号機 第22回定期検査の概要

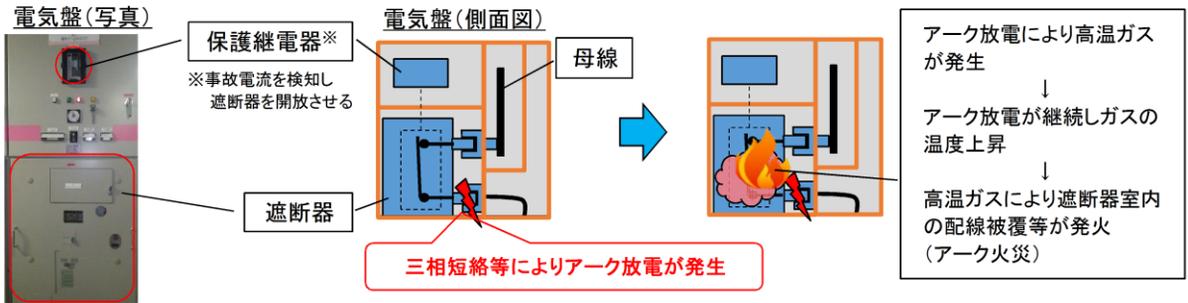
図-1 高エネルギーアーク損傷対策工事

国内外の原子力発電所の電気設備で高エネルギーアーク損傷が発生していることを踏まえ、原子力規制委員会によるバックフィット(新たな規制基準の既存の施設等への適用)として保安電源設備に係る技術基準規則等が一部改正(2017年8月)されたことから、重要安全施設への電力供給に係る電気盤について、遮断器の遮断時間の変更やインターロックの追加を行いました。

事故電流を検知してから遮断器を開放させるまでの時間(遮断時間)を早くし、アーク放電の継続時間を短くする

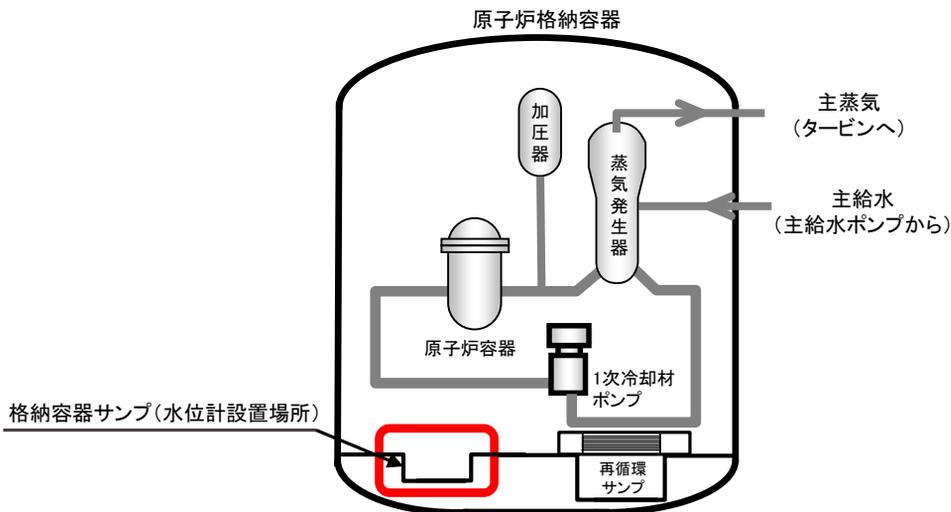
図-2 格納容器サンプ水位計取替工事

格納容器サンプに設置している浮力式水位計が製造中止となったことから、今後の保守性を考慮し、差圧式水位計へ取り替えました。

格納容器サンプに設置している水位計を浮力式から差圧式へ変更しました。

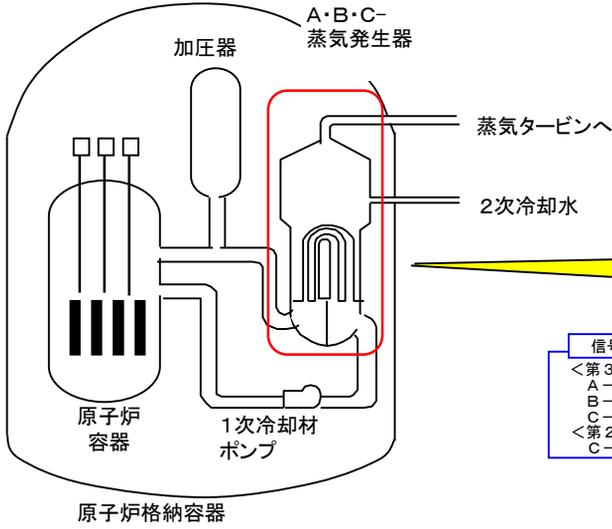
図-4 蒸気発生器伝熱管の渦流探傷検査結果(1/3)

3台ある蒸気発生器（SG）の伝熱管全数（既施栓管を除く計9,752本）について、渦流探傷検査を実施した結果、A-SGの伝熱管1本、B-SGの伝熱管1本およびC-SGの伝熱管3本について、管支持板部付近に外面（2次側）からの減肉とみられる有意な信号指示が認められました。

原因は、管支持板下面に異物が留まり、その異物に伝熱管が繰り返し接触したことで摩耗減肉が発生したものと推定しました。なお、異物は前回（第21回）の定期検査中における弁等の分解点検時に混入したものと推定しました。

対策として、当該伝熱管の高温側および低温側管板部で閉止栓（機械式栓）を施工しました。また、SGへの異物混入の可能性のある機器の点検については、立ち入り前に作業服を着替えるとともに靴カバーを着用することや、垂直配管に取り付けられている弁の点検後、目視による確認が困難な箇所に対して、ファイバースコープによる異物確認を行うことなどを作業手順書等に記載しました。
