## 高浜発電所3号機の定期検査状況について

## 発生箇所

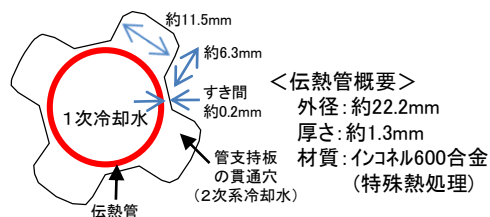
## 伝熱管の拡大平面図

工場における再現試験等の結果、管支持板下面に留まった異物に伝熱管が繰り返し接触することで摩耗減肉が発生することを確認しました。

- ◆外面減肉が認められた蒸気発生器伝熱管2本については、高温側および低温側管板部で閉止栓（機械式栓）を施工し、使用しないこととします。
