## 高浜発電所4号機の原子炉起動予定および調整運転の開始予定について

2021年4月9日  
関西電力株式会社

## 高浜発電所4号機 第23回定期検査の概要

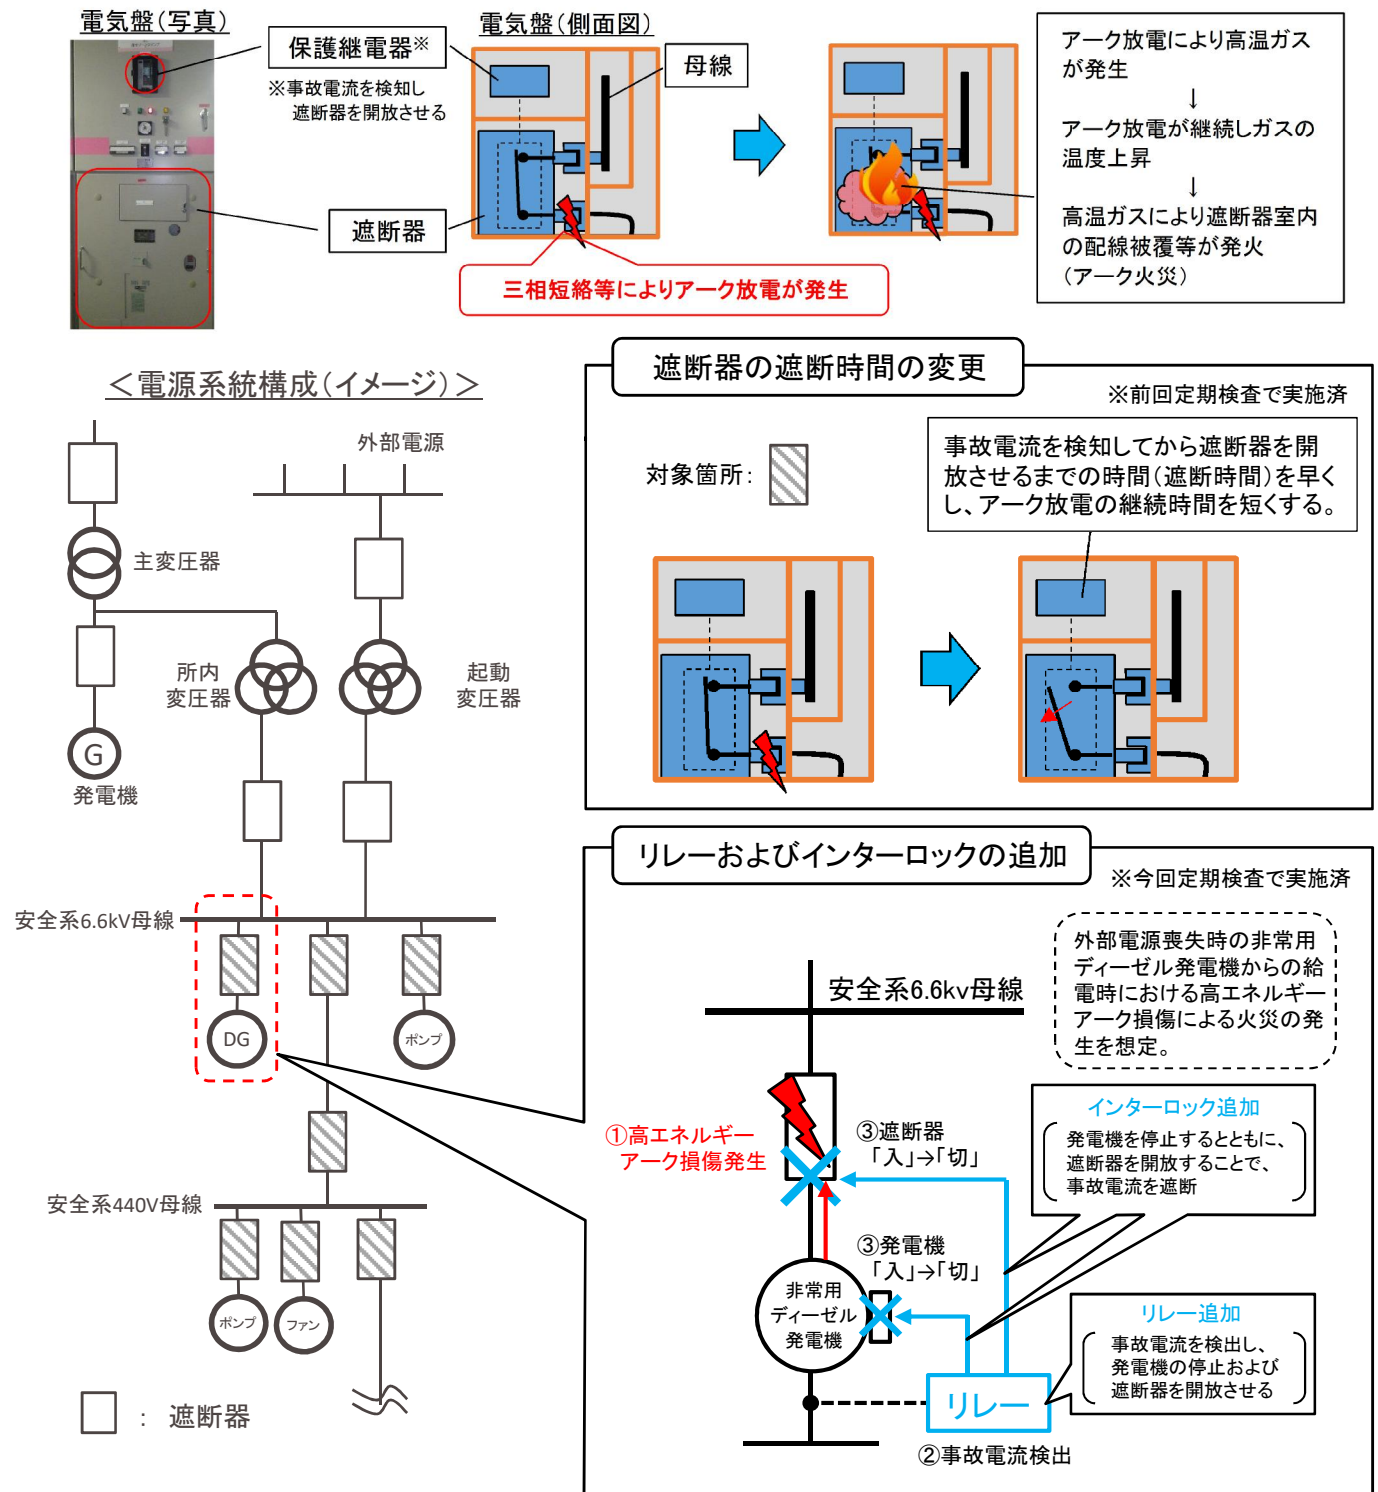
# 図－1 高エネルギーアーク損傷対策工事

国内外の原子力発電所の電気設備で高エネルギーアーク損傷が発生していることを踏まえ、原子力規制委員会によるバックフィット(新たな規制基準の既存の施設等への適用)として保安電源設備に係る技術基準規則等が一部改正(2017年8月)されたことから、非常用ディーゼル発電機に接続される電気盤に対して保護継電器(リレー)およびインターロックの追加を行いました。

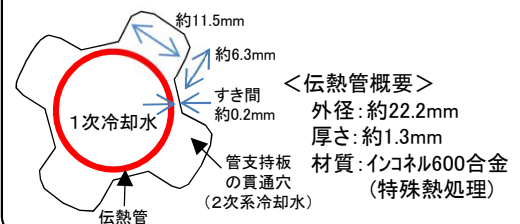
伝熱管の拡大平面図

3台ある蒸気発生器（SG）の伝熱管全数（既施栓管を除く計9,747本）について、渦流探傷検査を実施した結果、A－SGの伝熱管1本、C－SGの伝熱管3本について、管支持板部付近に外面（2次側）からの減肉とみられる有意な信号指示が認められました。

原因は、これまでの運転に伴い伝熱管表面に生成された稠密なスケールが、プラント運転に伴い剥離し、管支持板下部に留まり、伝熱管に繰り返し接触したことで摩耗減肉が発生したものと推定しました。

信号指示本数  
 <第3管支持板>  
 A-SG: 1本  
 C-SG: 3本

対策として、当該伝熱管の高温側および低温側管板部で閉止栓（機械式栓）を施工しました。また、スケール全体の脆弱化を図るため、SG器内の薬品洗浄を行いました。
