## 大飯発電所3号機の原子炉起動予定および調整運転の開始予定について

2021年7月2日  
関西電力株式会社

## 大飯発電所3号機 第18回定期検査の概要

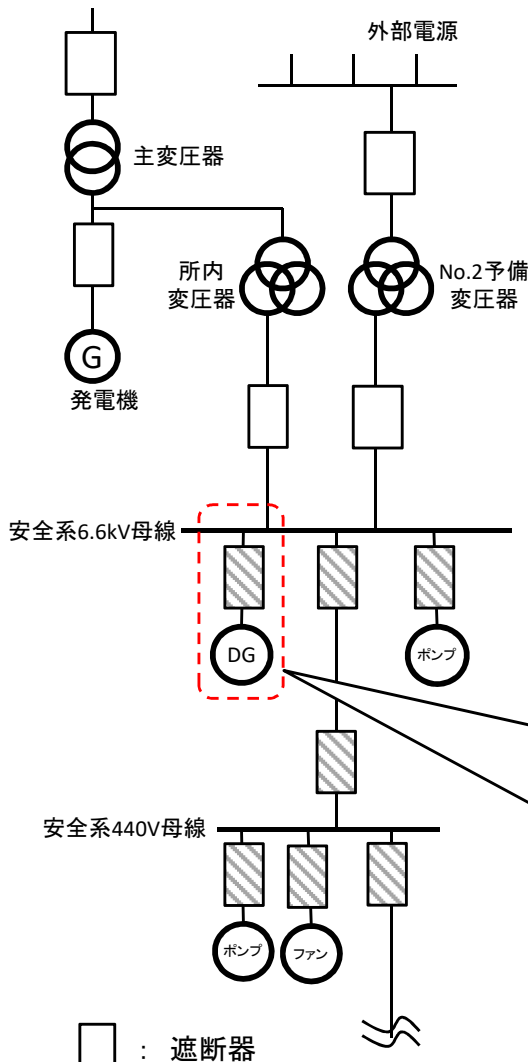
図－１ 高エネルギーアーク損傷対策工事

国内外の原子力発電所の電気設備で高エネルギーアーク損傷が発生していることを踏まえ、原子力規制委員会によるバックフィット(新たな規制基準の既存の施設等への適用)として保安電源設備に係る技術基準規則等が一部改正(2017年8月)されたことから、非常用ディーゼル発電機に接続される電気盤に対して保護継電器(リレー)およびインターロックの追加を行いました。

三相短絡等によりアーク放電が発生

アーク放電により高温ガスが発生  
↓  
アーク放電が継続しガスの温度上昇  
↓  
高温ガスにより遮断器室内の配線被覆等が発火(アーク火災)

保護継電器※  
※事故電流を検知し遮断器を開放させる
