## 大飯発電所3号機の出力降下に関する調査状況について (循環水管ベント弁付近からの海水漏れ)

2021年8月5日  
関西電力株式会社

# A循環水管ベント弁付近からの海水漏れ (調査状況)

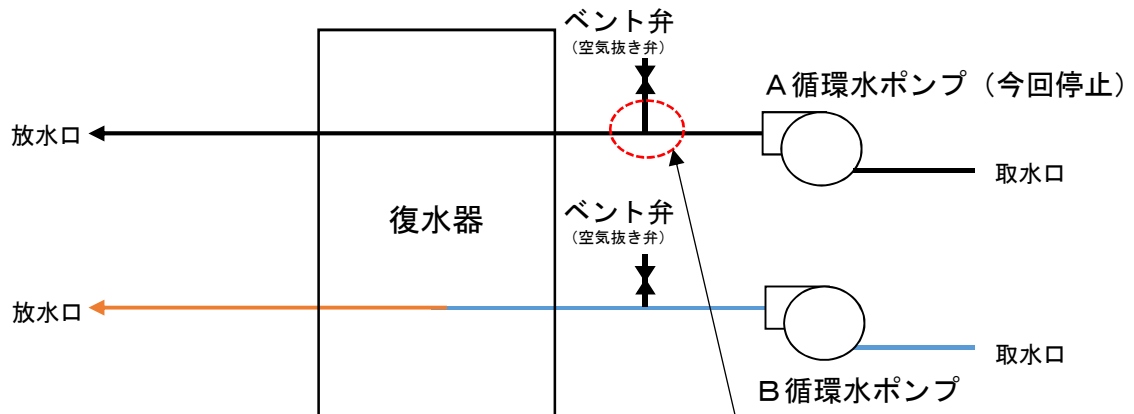
漏えい箇所(貫通孔)写真

その後、Aー循環水管のベント弁付近の点検を行ったところ、海水は、当該弁と循環水管の接続配管(炭素鋼：直径約17cm、長さ約13cm、厚さ約7mm)から漏えいしていることを確認しました。

海水漏えい箇所の外観点検を行った結果、直径約4cmの円形状の貫通孔を確認しました。

現在、貫通孔が発生した原因等について、調査を行っています。
