## 原子力発電所の運営状況について

2021年9月3日  
関西電力株式会社

# A-循環水管ベント弁付近からの海水漏れの原因と対策

## 高浜発電所 2号機 安全対策工事における協力会社作業員の負傷について

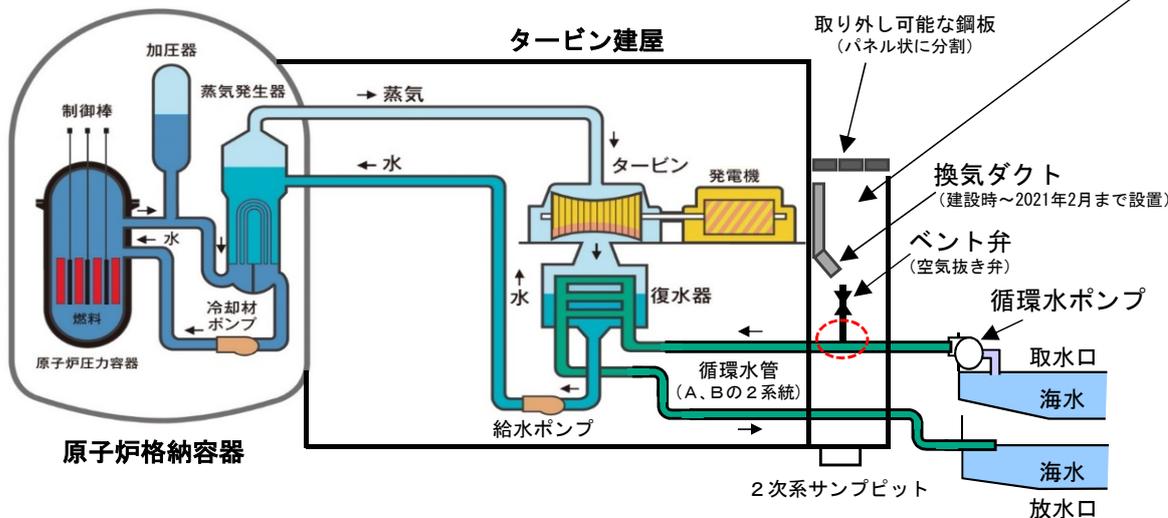
## 系統概略図

原因は、今回、漏えいが確認されたA-循環水管ベント弁付近は、降雨時に雨水がダクトの外側をつたい、垂れ落ちる状況が長年続いていたことや、目視点検の際に、当該接続配管の腐食の状況を十分に確認できていなかったことから、時間の経過とともに配管表面の防錆塗装が徐々に剥がれ、腐食が進展し、貫通に至ったものと推定しました。

- 当該接続配管を新たなマンホール蓋に取り替えます。なお、当該部のベント弁は、従来から使用していないことから撤去します。
- 今回の事例を各協働会社に周知するとともに、美浜発電所3号機、大飯発電所4号機、高浜発電所1~4号機についても、水平展開として、循環水系統および海水系統を対象に狭隘で視認しづらい箇所に着目した外観点検を行い、有意な腐食等がないことを確認しました。これらの箇所については、今後の点検の中で、引き続き、錆等の傾向を監視していきます。
