高浜発電所3号機の定期検査状況について
(蒸気発生器伝熱管の損傷に関する原子炉施設故障等報告書の提出)

2022年5月13日
関西電力株式会社

外面からの信号指示があった伝熱管の調査

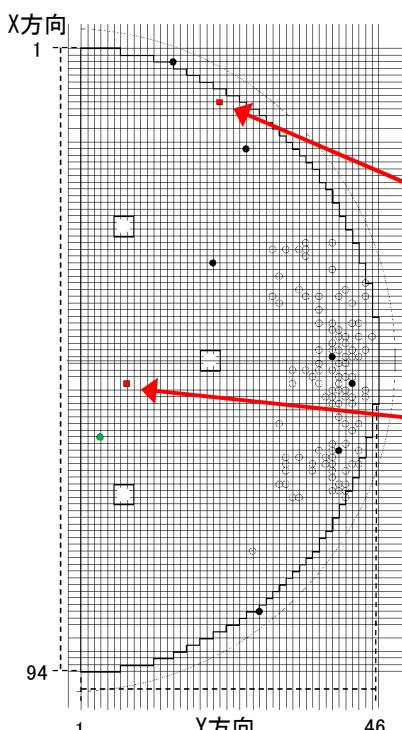
A蒸気発生器（低温側）上部から 見た伝熱管位置を示す図

その結果、A-SGの伝熱管2本およびB-SGの伝熱管1本に有意な信号指示※3が認められました。このうち、A-SGの1本は、高温側の管板※4部に内面（1次側）からの割れとみられる信号指示で、残りの1本とB-SGの1本は、管支持板※5部付近に外面（2次側）からの減肉とみられる信号指示でした。これらのほか、A-SGの伝熱管1本の管支持板部付近に外面（2次側）からの微小な減肉とみられる信号指示（判定基準未満）が認められました。

その後、伝熱管の外面減肉については、小型カメラによる損傷箇所の外観調査結果やSG器内から回収したスケール※6の性状等の調査状況から、前回定期検査時に実施したSG器内の薬品洗浄後も残存していた稠密なスケールがプラント運転中に管支持板下面に留まり、伝熱管と繰り返し接触することで摩耗減肉が発生した可能性が高いと推定したため、引き続き、回収したスケールの形状や性状等の調査や対策等の検討を行うこととしました。

小型カメラで確認したきずの状況

第3管支持板 (X 51-Y 8)

第4管支持板 (X 9-Y 22)

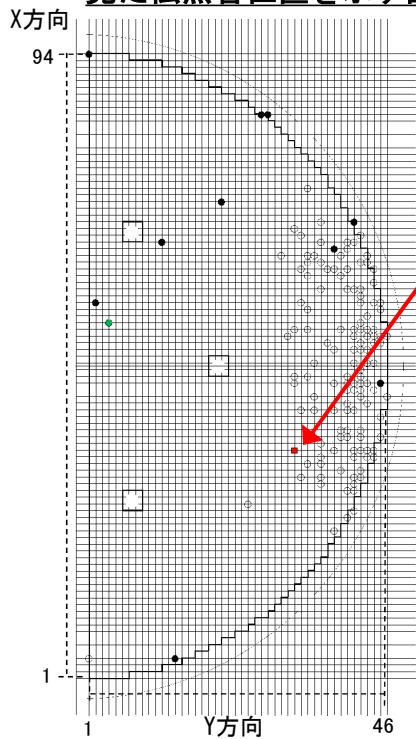
B蒸気発生器（高温側）上部から 見た伝熱管位置を示す図

小型カメラで確認したきずの状況

第2管支持板 (X 35-Y 32)

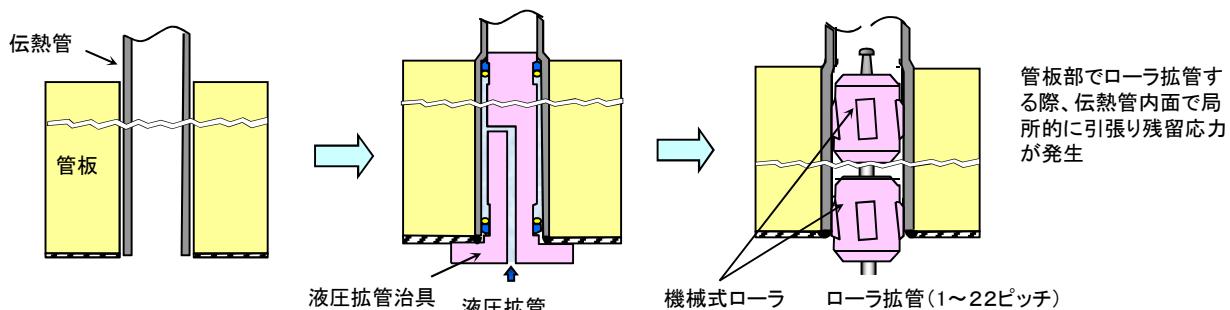
蒸気発生器製造時の管板部の伝熱管拡管方法

高浜発電所3号機では、2000年の第12回定期検査以降、これまでの定期検査の中で、伝熱管24本に高温側管板拡管部で損傷が確認されており、原因は、SG製造時に伝熱管内面からローラ拡管※8を実施した際に伝熱管内面に局所的に生じた引張り残留応力と運転時の内圧および温度環境が相まって生じた応力腐食割れであると推定されています。

信号指示位置は22ピッチローラ拡管上端部であった

原因は、蒸気発生器製造時に伝熱管内面のローラ拡管の際に生じた引張り残留応力と運転時の内圧および温度環境が相まって生じる応力腐食割れ(既往知見)であると推定しています。
