高浜発電所4号機の定期検査状況について (蒸気発生器伝熱管の渦流探傷検査結果)

2022年7月8日
関西電力株式会社

高浜発電所4号機の定期検査状況について
 (蒸気発生器伝熱管の渦流探傷検査(ECT)結果)

高浜発電所4号機のECT信号指示管位置図

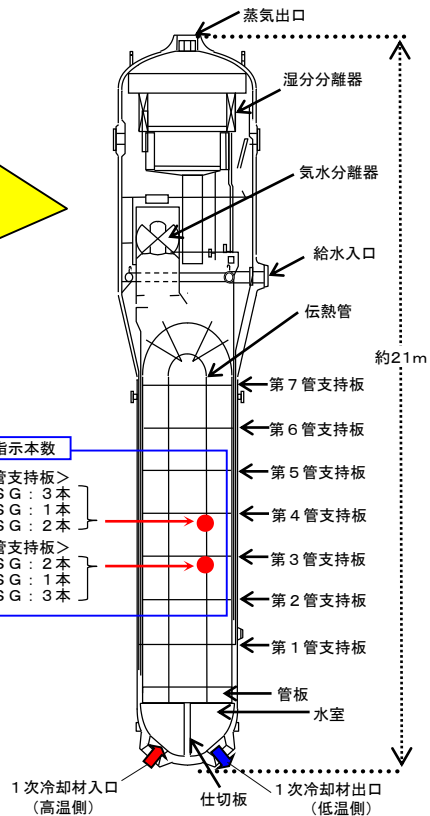
蒸気発生器の概要図

その結果、A-SGの伝熱管4本、B-SGの伝熱管1本およびC-SGの伝熱管5本について、管支持板^{※3}部付近に外面(2次側)からの減肉とみられる有意な信号指示^{※4}が認められました。

これらのほか、A-SGの伝熱管1本およびB-SGの伝熱管1本について、管支持板部付近に外面(2次側)からの微小な減肉とみられる信号指示(判定基準未満)が認められました。

<第4管支持板>	A-SG: 3本
	B-SG: 1本
	C-SG: 2本
<第3管支持板>	A-SG: 2本
	B-SG: 1本
	C-SG: 3本

今後、これら12本の伝熱管の外観等を確認するため、小型カメラによる調査等を実施します。
