美浜発電所3号機の定期検査状況について
(A封水注入フィルタ蓋フランジ部からの水漏れに関する原因と対策について)

2022年8月16日
関西電力株式会社

添付資料：美浜発電所3号機 A封水注入フィルタ蓋フランジ部からの水漏れ
について

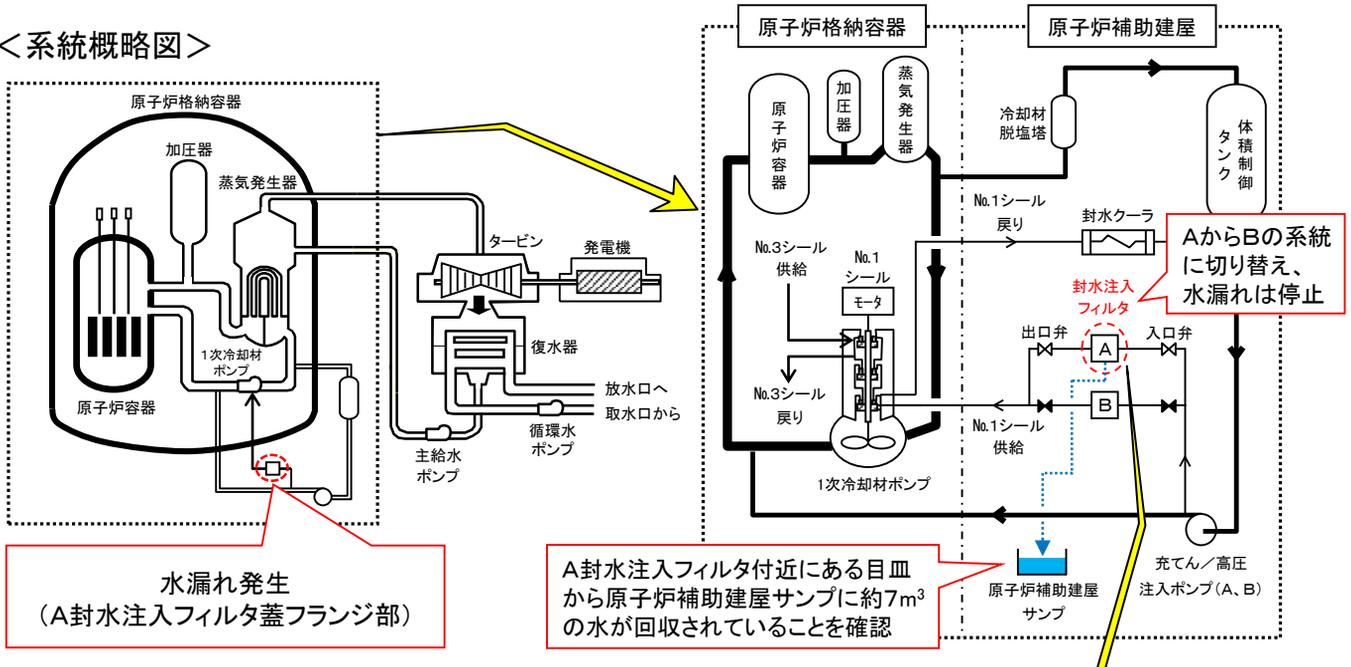
<系統概略図>

美浜発電所3号機（加圧水型軽水炉 定格電気出力82万6千キロワット、定格熱出力244万キロワット）は、第26回定期検査中のところ、8月1日10時57分に「封水注入流量低」警報が発信したため、運転員が現場を確認した結果、同日11時20分頃、原子炉補助建屋内の封水注入フィルタ^{※1}室付近の床面に、約10m×約1m×約1mmの水溜まりを発見しました。

同日11時39分に、使用していた系統であるA封水注入フィルタをBの系統に切り替え、漏えいは停止しました。

また、漏えいした水は同フィルタ室の目皿に流入し、原子炉補助建屋サンプ^{※2}に回収しており、建屋外部への漏えいはありません。床面の水溜まり量や原子炉補助建屋サンプの水位上昇量から、漏えいした水の量は、約7m³（放射エネルギーは約2.2×10⁶Bq）と推定しています。

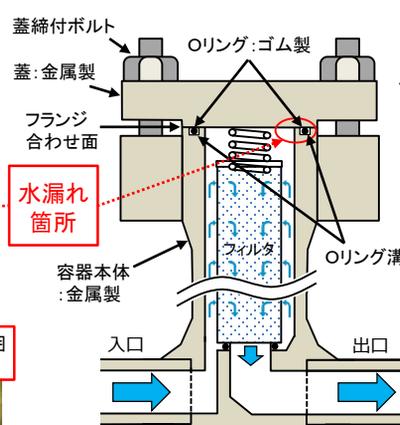
<封水注入フィルタの断面図>

調査結果から、今回、漏えいのあった当該フランジ部については、前回定期検査でのフィルタ取替工事において、本来のトルク値より低い値でボルトが締め付けられていました。

このため、その後のプラントの運転等に伴う系統圧力により、当該フランジ部の漏れ止め用のOリングが徐々に外側に押し出され、破断し、漏えいが発生したものと推定しました。

フィルタ蓋フランジのボルトが規定トルク値で締め付けられていなかったことが判明

- ・ 契約と発注を別に行う工事について、当社は、従来の工事計画書の承認に加え、協力会社が作成する作業要領を工事実施前に確認する運用とします。
- ・ 協力会社に対して、速やかに本事象の周知を行っており、今後、新たな運用の徹底を図ります。さらに、中長期的に、定期検査ごとの説明会等、当社が協力会社に行う教育の場を通じてルールの遵守等について周知を図ります。
- ・ 美浜発電所3号機について、漏えい防止および機器の動作不良防止の観点から、起動時の現場点検を強化して実施します。
