美浜発電所3号機の原子炉起動予定および調整運転の開始予定について

2022年8月29日 関西電力株式会社

美浜発電所3号機 第26回定期検査の概要

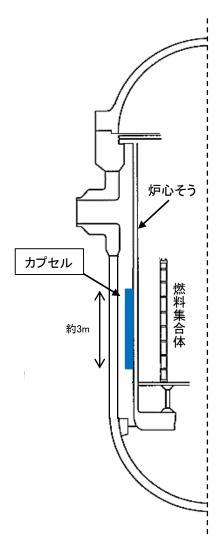
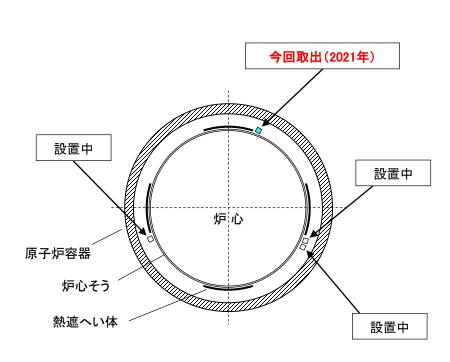
図-1 原子炉照射試験片取出工事

中性子照射による原子炉容器の材料特性変化を定期的に把握するため、原子炉容器内部に設置している照射試験片を取り出しました。(今回で5回目)

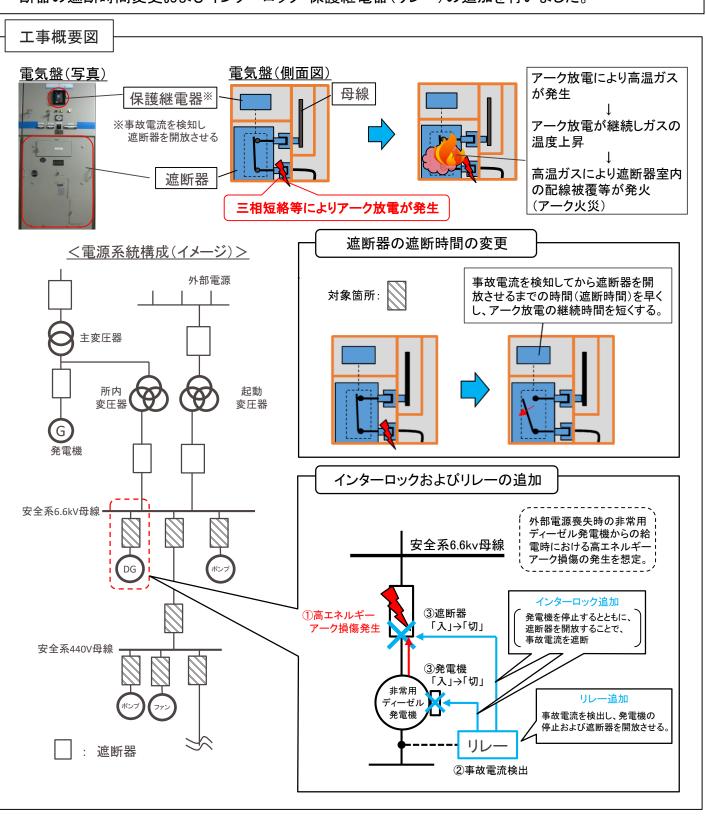
図-3 高エネルギーアーク損傷対策工事

国内外の原子力発電所の電気設備で高エネルギーアーク損傷が発生していることを踏まえ、原子力規制委員会によるバックフィット(新たな規制基準の既存の施設等への適用)として保安電源設備に係る技術基準規則等が一部改正(2017年8月)されたことから、非常用ディーゼル発電機受電遮断器の遮断時間変更およびインターロック・保護継電器(リレー)の追加を行いました。

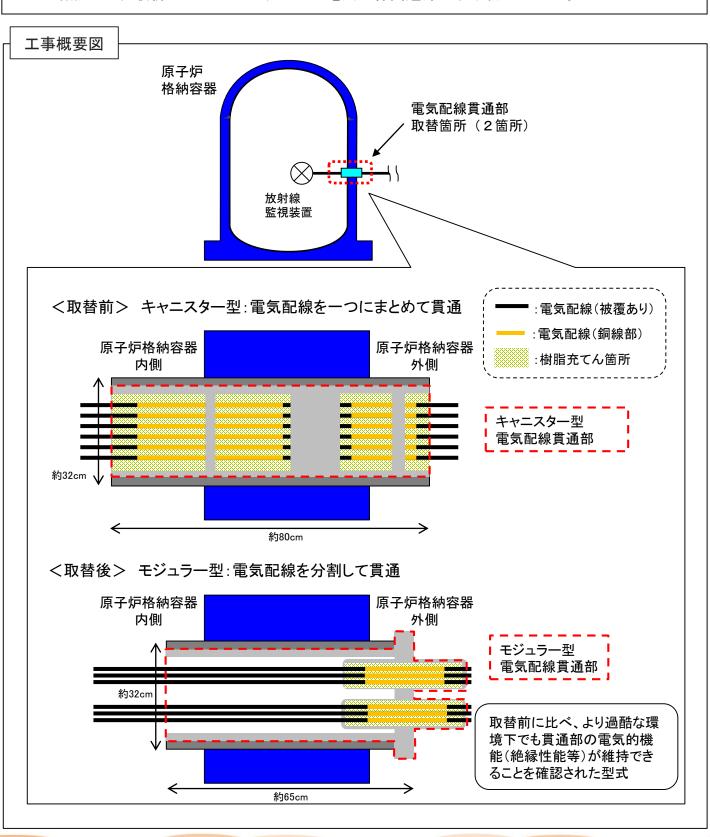
図-4 電気配線貫通部改良工事

事故時の過酷な環境下で機能要求のある原子炉格納容器内の放射線監視装置に接続されているケーブルが通る原子炉格納容器の電気配線貫通部(2箇所)について、信頼性向上の観点から、最新型式のモジュラー型の電気配線貫通部に取り替えました。

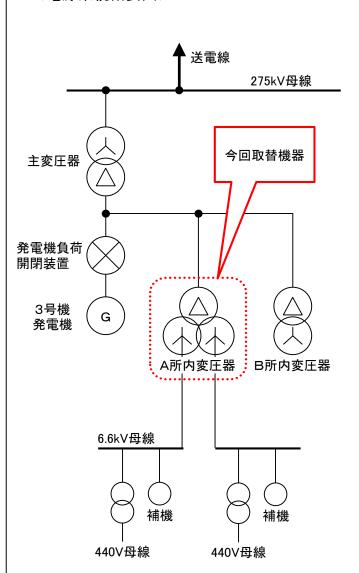
図-5 A所内変圧器取替工事

A所内変圧器コイルの絶縁性能が経年劣化の傾向にあるため、予防保全としてA所内変圧器を新品に取り替えました。

コイルは、銅線数本を絶縁紙で巻き上げたもので、絶縁油が入ったタンク内にある。 絶縁紙は、長期間、変圧器運転温度の熱 影響等を受けることで強度が低下(経年劣化)する。

この状態で、送電線事故等の外的要因により変圧器コイルに電磁力が加わった場合、 絶縁破壊に至る可能性がある。

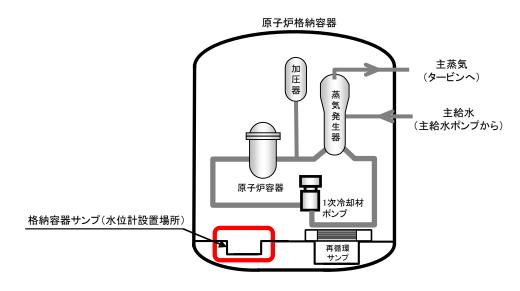
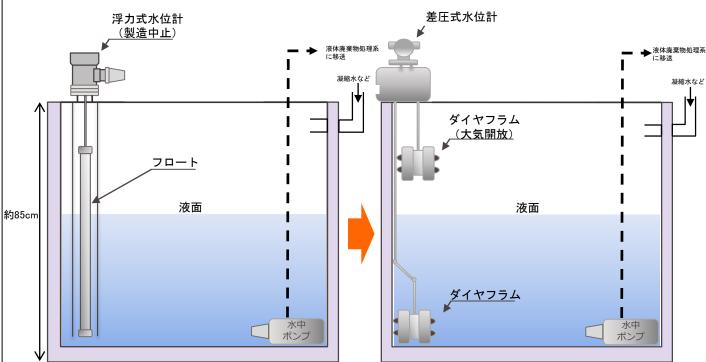
図-6 格納容器サンプ水位計取替工事

格納容器サンプに設置している浮力式水位計が製造中止となったことから、今後の保守性を考慮し、差圧式水位計へ取り替えました。

格納容器サンプに設置している水位計を浮力式から差圧式へ変更しました。
