高浜発電所4号機の原子炉起動予定および調整運転の開始予定について

2022年10月20日
関西電力株式会社

高浜発電所4号機 第24回定期検査の概要

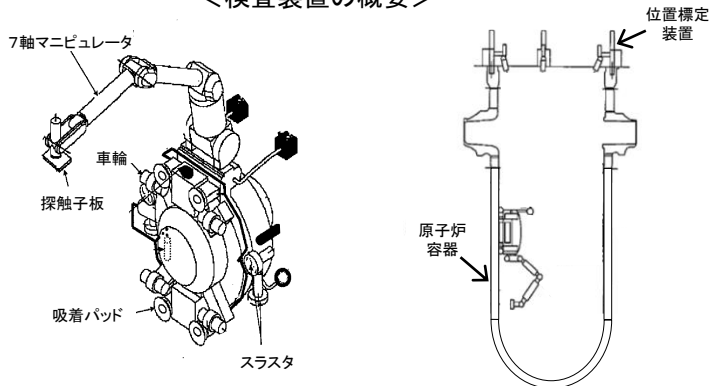
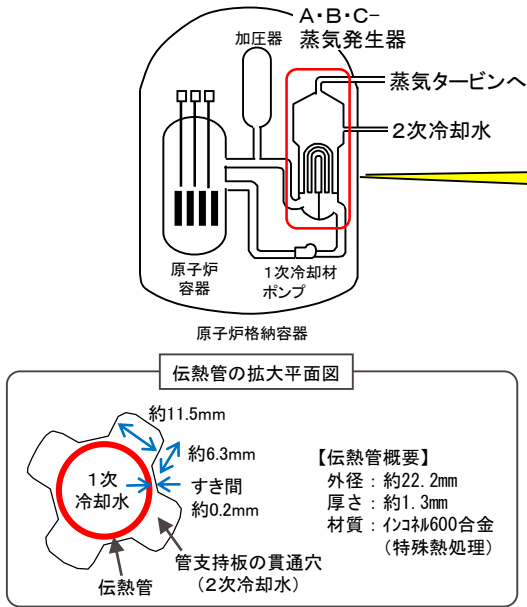
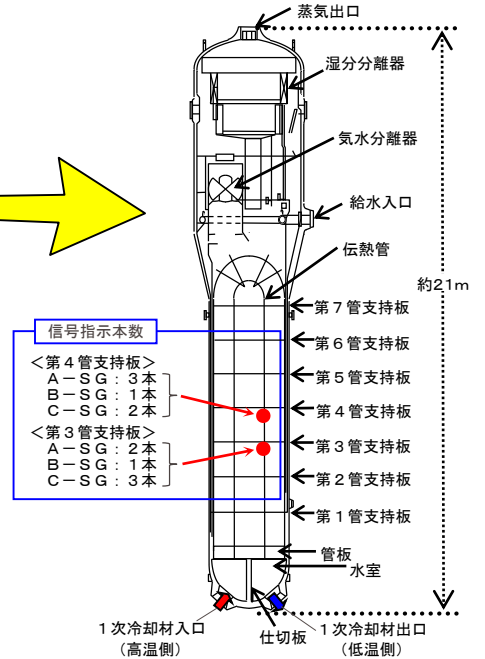
図-2 蒸気発生器伝熱管の渦流探傷検査結果

3台ある蒸気発生器(SG)の伝熱管全数(既施栓管を除く計9,743本)について、渦流探傷検査を実施した結果、A-SGの伝熱管4本、B-SGの伝熱管1本およびC-SGの伝熱管5本について、管支持板部付近に外面(2次側)からの減肉とみられる有意な信号指示が認められました。このほか、A-SGの伝熱管1本およびB-SGの伝熱管1本について、管支持板部付近に外面(2次側)からの微小な減肉とみられる信号指示(判定基準未満)が認められました。

原因は、これまでの運転に伴い、伝熱管表面に生成された稠密なスケールが前回定期検査時の薬品洗浄の後もSG器内に残存し、プラント運転中に管支持板下面に留まり、そのスケールに伝熱管が繰り返し接触したことで摩耗減肉が発生した可能性が高いと推定しました。

- :今回外面減肉が認められた位置 (5本)
- :既施栓管(外面減肉) (6本)
- :既施栓管(拡管部応力腐食割れ) (13本)
- :既施栓管(拡管部応力腐食割れ以外) (110本)

対策として、SG器内のスケールおよびスラッジを可能な限り除去するため、小型高圧洗浄装置を用いて管支持板の洗浄を実施した上で、スケールの脆弱化を図るため、薬品洗浄を行いました。また、きずが認められた伝熱管12本は、閉止栓を施工し、使用しないこととしました。

損傷が認められた蒸気発生器伝熱管12本については、高温側および低温側管板部で閉止栓（機械式栓）を施工しました。
