原子力発電所の運営状況について

2023年4月4日
関西電力株式会社

高浜発電所4号機の原子炉自動停止の原因と対策

高浜発電所3号機の運転上の制限の逸脱について

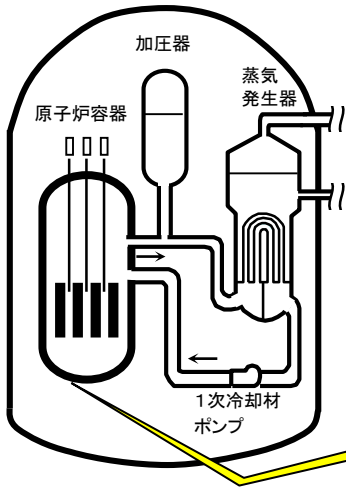
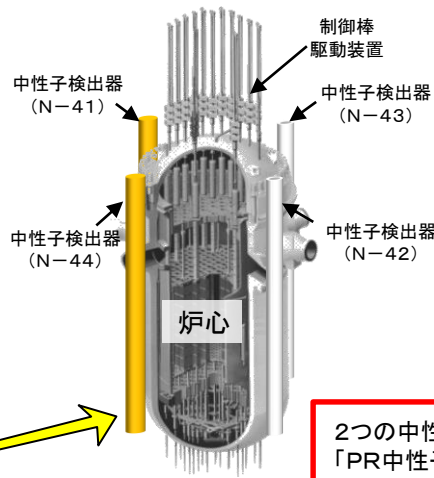
2つの中性子検出器の指示値が急減し、「PR中性子束急減トリップ」警報が発信

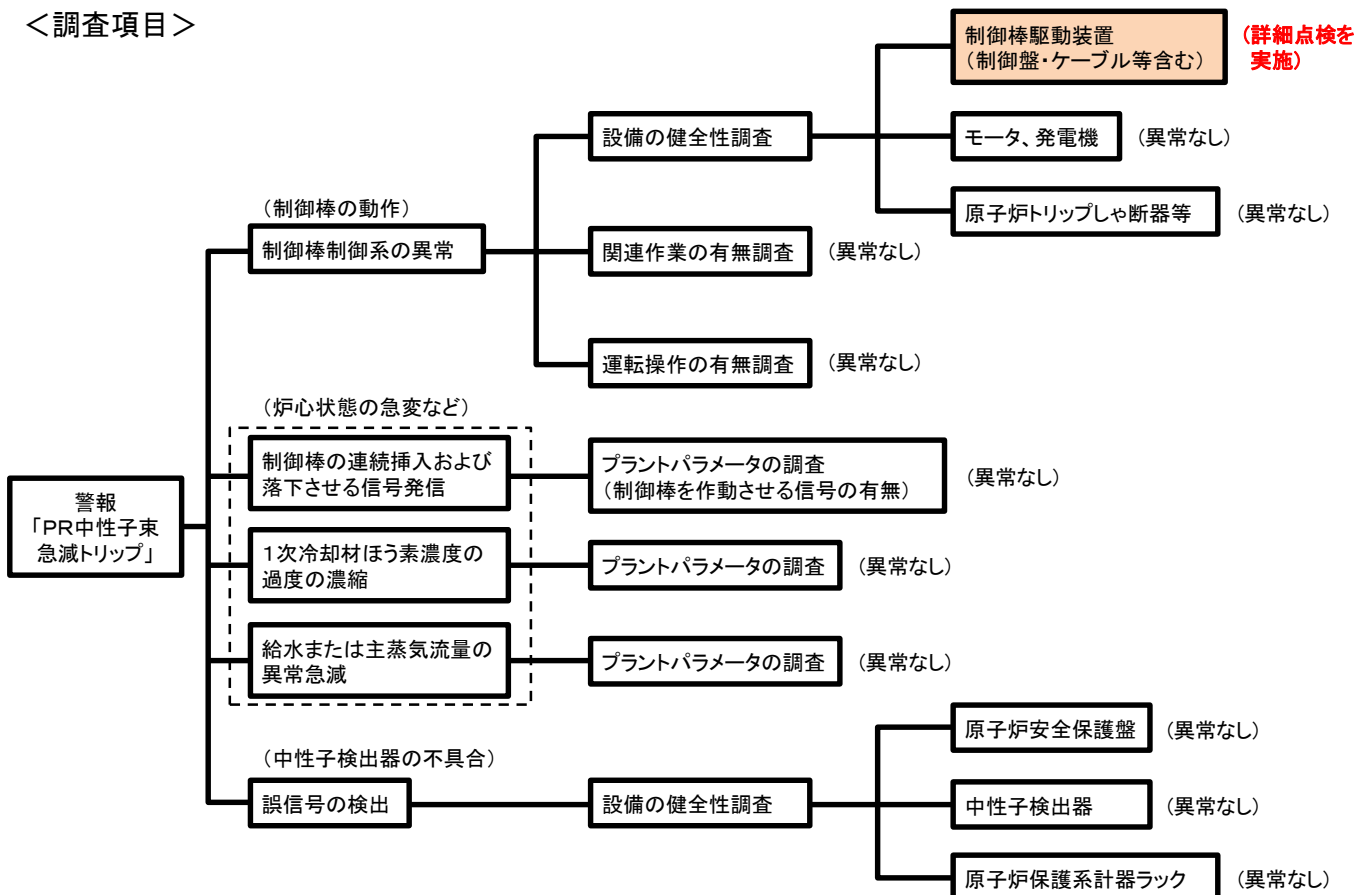
<調査項目>

- ・事象発生前後のプラントパラメータ、中性子検出器等の設備の健全性、運転操作等の調査を実施した結果、異常はありませんでした。
- ・制御棒が実際に挿入されたことにより、検出器の指示値が大きく低下し、警報発信に至った可能性があるかと推定したことから、制御棒駆動装置の詳細点検を行いました。

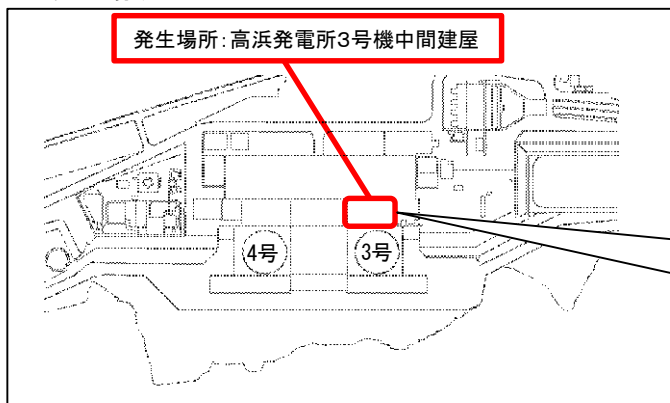
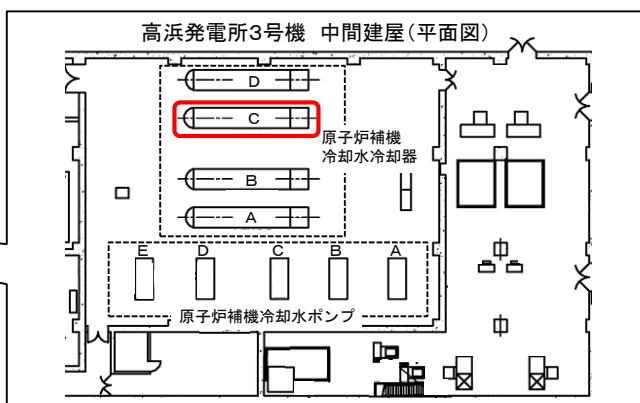
<発生場所>

発電所名	高浜発電所3号機	発生日	2023年3月15日
件名	高浜発電所3号機の運転上の制限の逸脱について 添付資料2参照		
事象概要 および 対策等	<p>高浜発電所3号機（定格熱出力一定運転中）において、2月28日、原子炉補機冷却水サージタンク^{※1}の水位の指示値が低下していることを運転員が確認しました。</p> <p>その後の調査の中で、原子炉補機冷却水冷却器^{※2}1台から、冷却水が漏えいしている可能性があることを確認しました。詳細点検を行うため、当該冷却器を隔離したことから、3月15日17時00分に保安規定の運転上の制限^{※3}を満足していない状態にあると判断しました。</p> <p>その後、漏えいの可能性があるC原子炉補機冷却水冷却器を詳細に点検した結果、伝熱管1本に微小な貫通穴を確認しました。</p> <p>また、当該冷却器の伝熱管全数^{※4}について、渦流探傷検査（ECT）^{※5}を実施した結果、当該伝熱管1本を含む108本の伝熱管の厚さが判定基準を満足していないことを確認したことから、それらの伝熱管を施栓し、使用しないこととしました。</p> <p>その後、耐圧試験や通水確認を実施し、異常がないことを確認したことから、3月20日21時30分に保安規定の運転上の制限を満足する状態に復帰しました。</p> <p>本事象による環境への放射能の影響はありません。</p> <p>※1 原子炉補機冷却水の熱変動による膨張、収縮などを緩和することで、原子炉補機冷却水ポンプの入口圧力を維持し、ポンプの損傷の原因となる気泡の発生を防止するための設備。</p> <p>※2 温度上昇した原子炉補機冷却水を海水ポンプから供給された海水で冷却する熱交換器であり、高浜発電所3号機には4台設置している。</p> <p>※3 運転上の制限とは、安全機能を確保するために必要な機器（ポンプ等）の台数や、原子炉の状態毎に遵守すべき温度や圧力の制限を定めているもの。一時的にこれを満足しない状態が発生すると、運転上の制限からの逸脱を宣言し、予め定められた時間内に措置を行うことが必要となる。</p> <p>※4 既施栓管を除く2,810本。</p> <p>※5 高周波電流を流したコイルを、伝熱管に接近させることで対象物に渦電流を発生させ、対象物のきず等により生じた渦電流の変化を電気信号として取り出すことできず等を検出する検査。</p> <p style="text-align: right;">（2023年3月15日、3月21日お知らせ済み）</p> <p style="text-align: right;">以上</p>

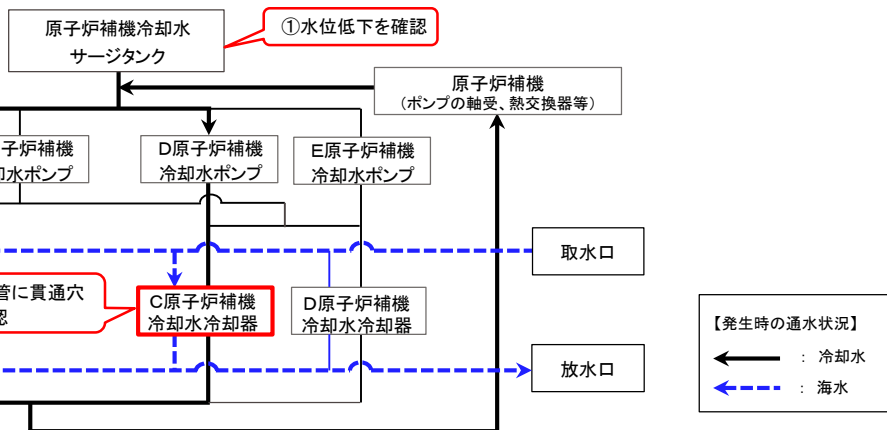
<原子炉補機冷却水系統概略図>

※原子炉補機冷却水冷却器は、AとBで1系統、CとDで1系統となっており、1系統のいずれかを常時運転状態として定期的に切り替えを行っている。
