高浜発電所1号機の原子炉起動予定および調整運転の開始予定について

2023年7月26日
関西電力株式会社

高浜発電所1号機 第27回定期検査の概要

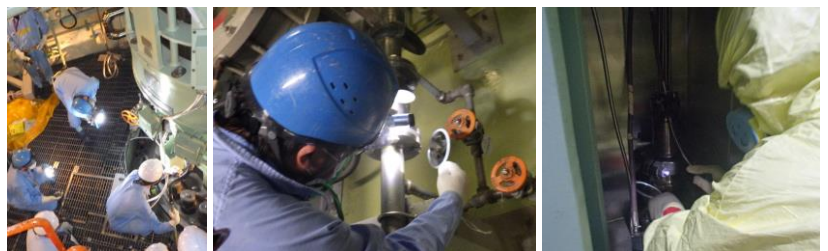
【点検状況】

1回目 (原子炉冷却システムの昇圧時)	2回目 (復水器真空上昇時)	3回目 (1次冷却材システムの昇温・昇圧前)
実施日		2023年7月2日、3日	2023年7月6日	2023年7月13日
参加人数		117名 〔当社社員:28名 当社OB:6名 メーカー:10名 協力会社:73名〕	125名 〔当社社員:47名 当社OB:8名 メーカー:11名 協力会社:59名〕	114名 〔当社社員:63名 当社OB:10名 メーカー:9名 協力会社:32名〕
実施範囲		1次系	2次系	1・2次系
点検の観点		原子炉冷却システム昇圧時における漏えい有無、1次冷却材ポンプ起動時の振動他	復水器真空上昇のタイミングで給水・復水システムの漏えいの有無他	原子炉冷却システム漏えい検査前および主蒸気管水張前の安全対策工事の範囲を含めた状態確認他
点検結果	原子炉起動までに処置を要する不具合等	0件	0件	0件
	設備上の気がかり事項 (圧力計取り付け部にじみ、支持金具のゆるみ等)	0件	1件 (処置済み)	0件
	運転に直接影響のない気がかり事項 (養生テープ残存等)	118件	79件	93件
