## 高浜発電所3号機の定期検査状況について (蒸気発生器伝熱管損傷の原因と対策)

2023年11月9日  
関西電力株式会社

高浜発電所3号機(加圧水型軽水炉 定格電気出力87.0万キロワット、定格熱出力266万キロワット)は、2023年9月18日から実施している第26回定期検査において、3台(A、B、C)ある蒸気発生器(以下、SG)の伝熱管全数<sup>※1</sup>について渦流探傷検査(以下、ECT)<sup>※2</sup>を実施しました。

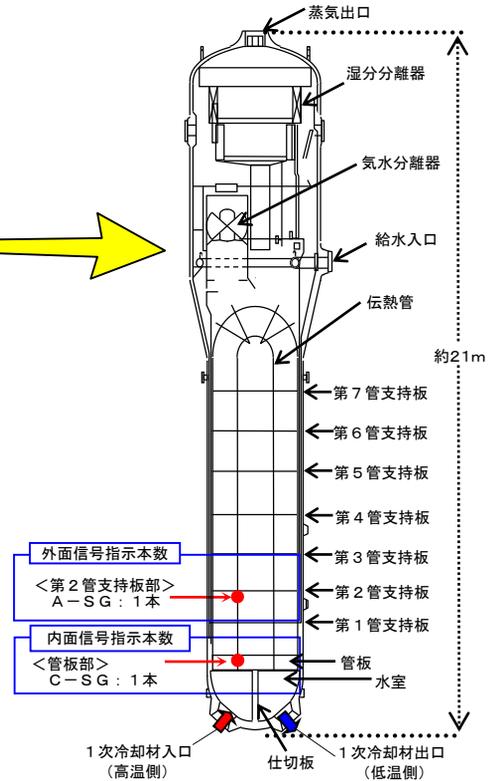
### 蒸気発生器の概要図

その結果、A-SGの伝熱管1本の高温側第2管支持板部付近に外面(2次側)からの減肉とみられる有意な信号指示<sup>※3</sup>が認められました。また、C-SGの伝熱管1本の高温側管板上部に内面(1次側)からの割れとみられる有意な信号指示が認められました。

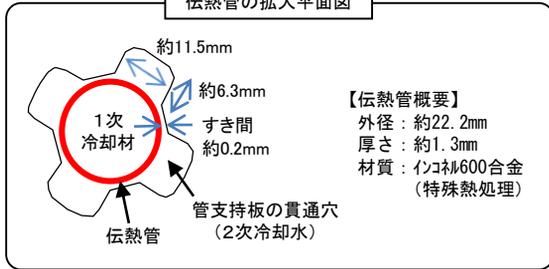
### 伝熱管の拡大平面図

また、当該伝熱管の周方向に摩耗減肉とみられるきずを確認しました。きずの大きさは、幅約1mm以下、周方向に約7mmでした。
