高浜発電所 1号機のB給水ブースタポンプ入口配管からの 蒸気漏れに関する原因と対策について

2024年2月6日
関西電力株式会社

添付資料：高浜発電所1号機のB給水ブースタポンプ入口配管からの蒸気漏れに関する原因と対策

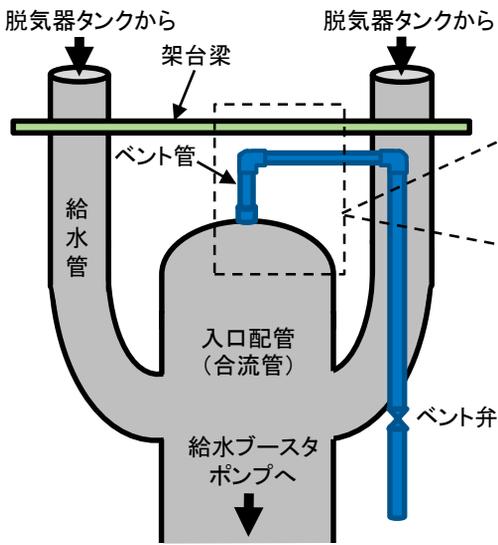
<B給水ブースタポンプ入口配管概要図>

現場確認の結果、Bポンプ入口配管のベント管の管台付け根付近からの漏えいであったことから、浸透探傷試験^{※3}を実施したところ、管台溶接部に沿った浸透指示模様が認められました。また、当該ベント管^{※4}頂部に凹みがあることを確認しました。このため、当該部を切り出し、メーカー工場等にて破面観察等の調査を実施することとしました。

ベント管

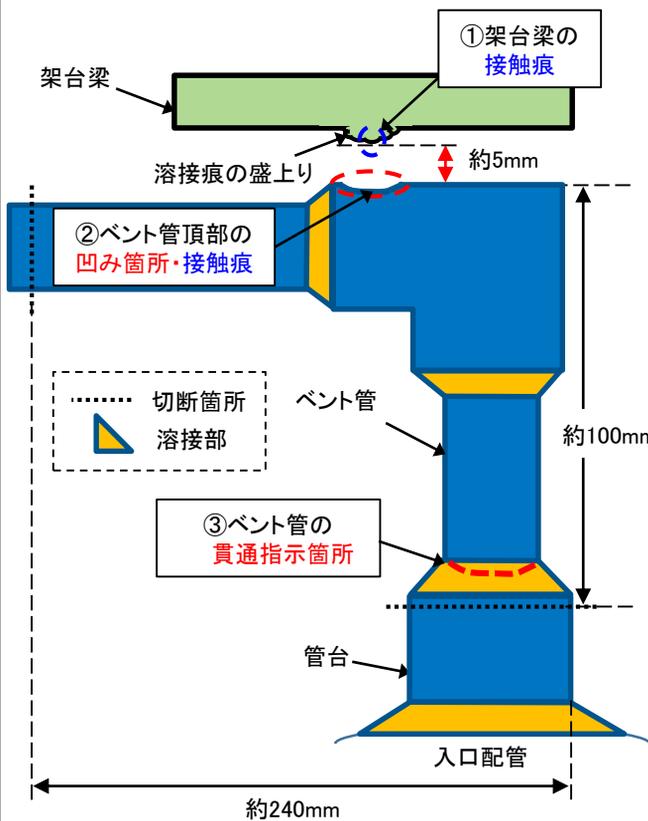
<ベント管拡大図>

ベント管頂部の凹み部分を観察した結果、深さ約0.6mmであり、表面に接触痕が認められました。

ベント管の上部にある架台梁^{※7}との接触の可能性を調査するため、架台梁の外観観察を実施した結果、ベント管頂部の凹み部分と同様に縦約10mm×横約15mmの接触痕を確認しました。

この状態でBポンプの運転に伴い、ベント管付け根部に振動も加わることで、きずがベント管の外表面に発生し、内面へ徐々に進展し貫通に至り、蒸気漏れが発生したと推定しました。

損傷したベント管については新品に取り替えるとともに、入口配管等の熱伸びが発生しても接触しないよう架台梁の形状を変更します。
