原子力発電所の運営状況

2024年7月1日
関西電力株式会社

大飯発電所4号機 ロータリースクリーンのバスケット変形に関する原因と対策

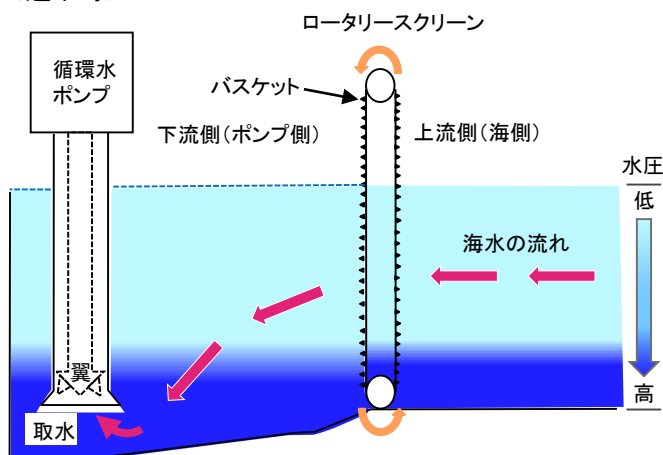
<通常時>

- ① 大量の海藻等がバスケットの網目に付着し、閉塞
- ② ①により、ロータリースクリーンに対する負荷が増大したことで過負荷となり自動停止
- ③ ①により、下流側(ポンプ側)の水位が低下し、上流側(海側)と下流側(ポンプ側)の水位差が生じる
- ④ ③の水位差が生じたことで上流側(海側)と下流側の水圧差が増大し、加えて循環水ポンプの取水による水流の抵抗により、上流側(海側)下部のバスケットにかかる荷重が増加したことで、変形(ロータリースクリーン C:8個、D:9個)
