美浜発電所3号機
1次系冷却水クーラ海水系統戻り母管の調査状況

2024年10月29日
関西電力株式会社

美浜発電所3号機 1次系冷却水クーラ海水系統戻り母管の調査状況

事象概要

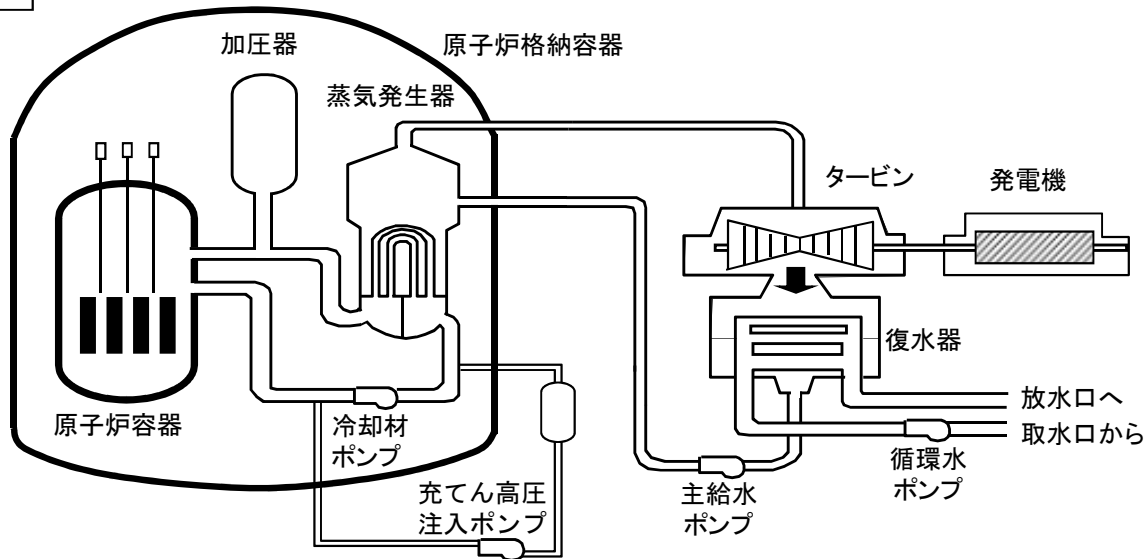
<系統図>

美浜発電所3号機（定格熱出力一定運転中）において、2024年10月5日19時頃、巡視点検中の運転員が、1次系冷却水クーラ^{※1}の海水系統戻り母管^{※2}3系統（A、B、C）のうち、C系統母管の2箇所塩の析出があることを確認しました。当該箇所の肉厚測定の結果、微小な穴があり、その周辺に減肉を確認したことから、原因調査をすることとし、10月15日にプラントを停止しました。

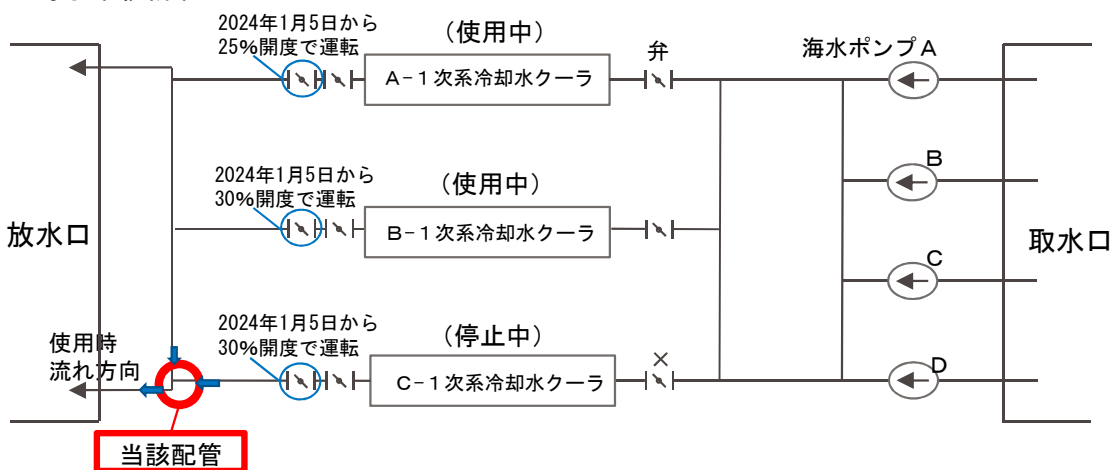
<海水系統詳細>

T字管を取り外し、内面観察した結果、微小な穴の周辺を含むT字管上半面にライニング^{※4}の剥離を確認しました。剥離部のT字管内表面には、凸凹状の模様や炭素鋼の腐食がありました。

しかし、前回の第27回定期検査(2023年10月)において、T字管内のライニングが広範囲で剥離していることを確認しました。このため補修方法等について検討し、T字管内のライニング全面を海水システムで使用実績のあるエポキシ樹脂系ライニングにより補修しました。また、ライニングの施工記録を確認した結果、施工要領や補修後の外観検査等に問題はないことを確認しました。

※1 : 第27回定検でポリエチレンライニングに剥離が認められたため、補修方法を検討し、全面をエポキシ樹脂系ライニング (塗装時厚さ0.35mm以上) により施工。なお、A、B系統についてはポリエチレンライニングが施工されている。
