## 高浜発電所3号機の原子炉起動および調整運転の開始予定

2025年5月30日

関西電力株式会社

## 高浜発電所3号機 第27回定期検査の概要

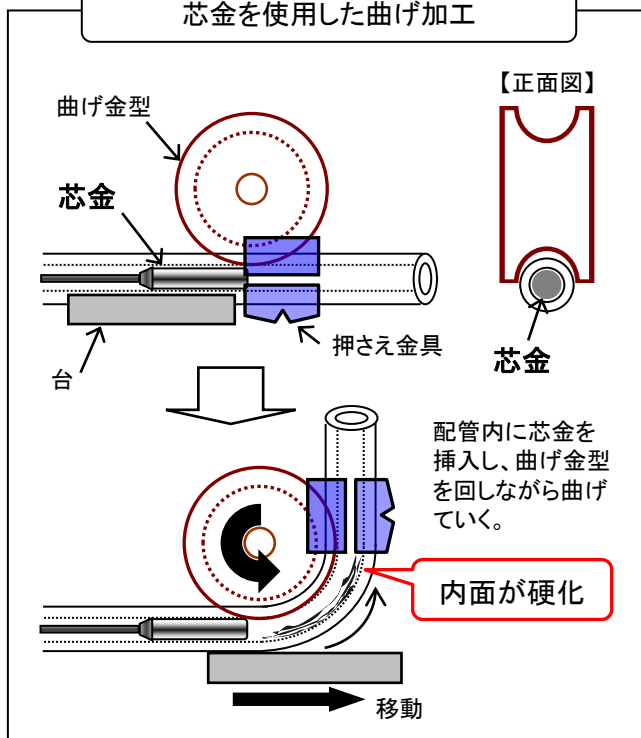
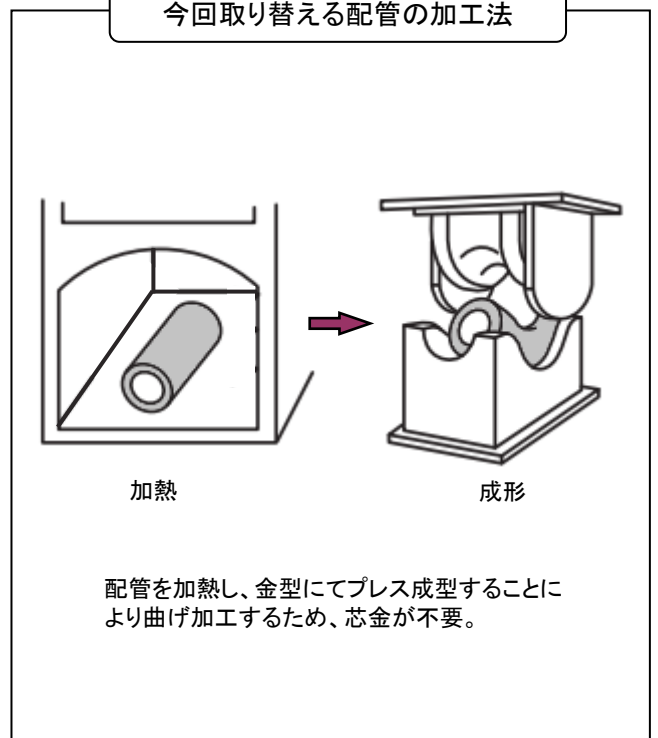
## 図－１ １次系配管(安全注入ライン)取替工事

１次冷却材系統につながる曲げ配管のうち、曲げ金型で芯金※を使用し加工した配管を、曲げ加工による硬化層が生じない配管に取り替えました。これは、国外の沸騰水型原子炉(BWR)プラントにおいて、芯金を使用して加工した配管の内面で応力腐食割れが発生した事象を踏まえ、予防保全として取り替えたものです。
