## 高浜発電所 4 号機の定期検査状況 (蒸気発生器伝熱管の渦流探傷検査結果等)

2025年7月23日  
関西電力株式会社

高浜発電所 4 号機（加圧水型軽水炉 定格電気出力 87 万キロワット、定格熱出力 266 万キロワット）において、2025 年 6 月 18 日から実施している第 26 回定期検査の状況について、以下のとおりお知らせします。

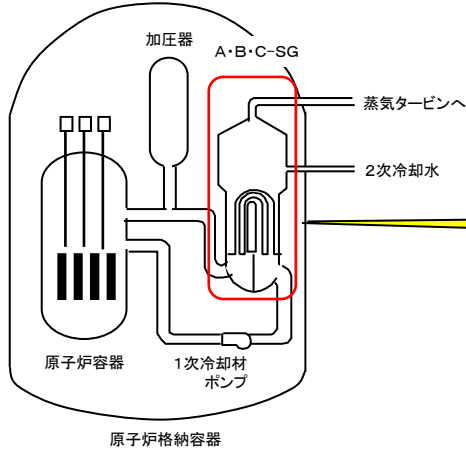
## 系統概要図

その結果、C－SG の伝熱管 2 本について、いずれも管支持板部付近に外面（2 次側）からの減肉とみられる有意な信号指示<sup>※3</sup>が認められました。また、A－SG の伝熱管 1 本および C－SG の伝熱管 1 本の高温側管板上部に内面（1 次側）からの割れとみられる有意な信号指示が認められました。

なお、有意な信号指示が認められた伝熱管 4 本については、高温側および低温側管板部で施栓し、使用しないこととします。

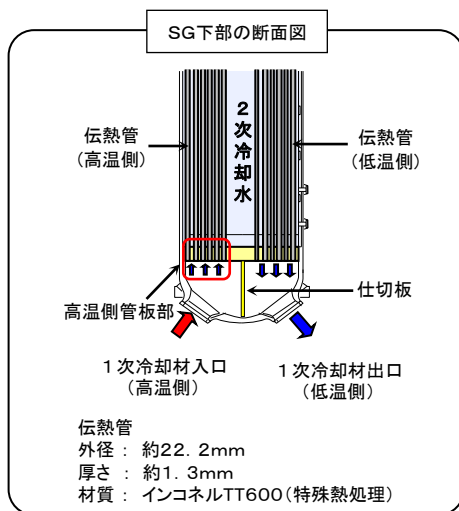
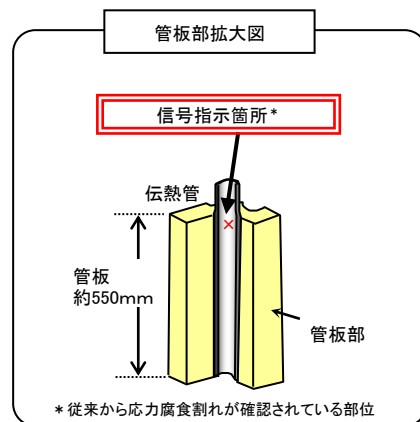
- : 今回外面減肉指示が認められた位置 ( 2本 )
- ◆ : 今回内面に指示が認められた位置 ( 1本 )
- : 既施栓管(外面減肉) ( 13本 )
- : 既施栓管(拡管部応力腐食割れ) ( 13本 )
- : 既施栓管(拡管部応力腐食割れ以外) (110本)

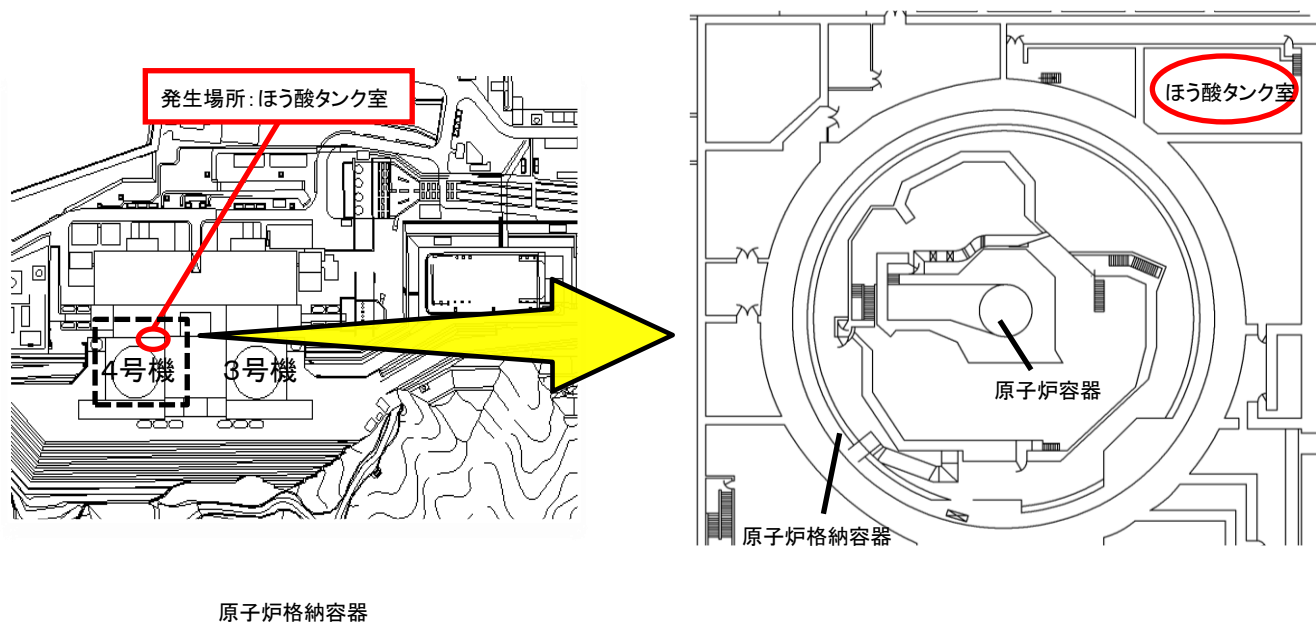
## 発生場所

原子炉補助建屋（管理区域内）において、7月21日11時00分頃、Aほう酸タンク※<sup>6</sup>内に設置していた足場の解体作業中の作業員が、高さ約1.5mの足場板に腰かけ、タンク床面に降りようとした際、右手で掴んでいた足場材（単管）の接続金物が緩んでいたため単管が外れ、体勢を崩し前かがみで転倒しました。
