## 原子力発電所の運営状況

2025年9月1日  
 関西電力株式会社

| 発電所名 | 高浜発電所4号機 | 発生日 | 2025年7月23日 |
|---|---|---|---|
| 件名 | 高浜発電所4号機の定期検査状況（蒸気発生器伝熱管損傷の原因と対策）<br>添付資料1 参照 | | |

| 件 名 | 中央制御室等用の空調用冷凍機の不具合の原因と対策 | | |

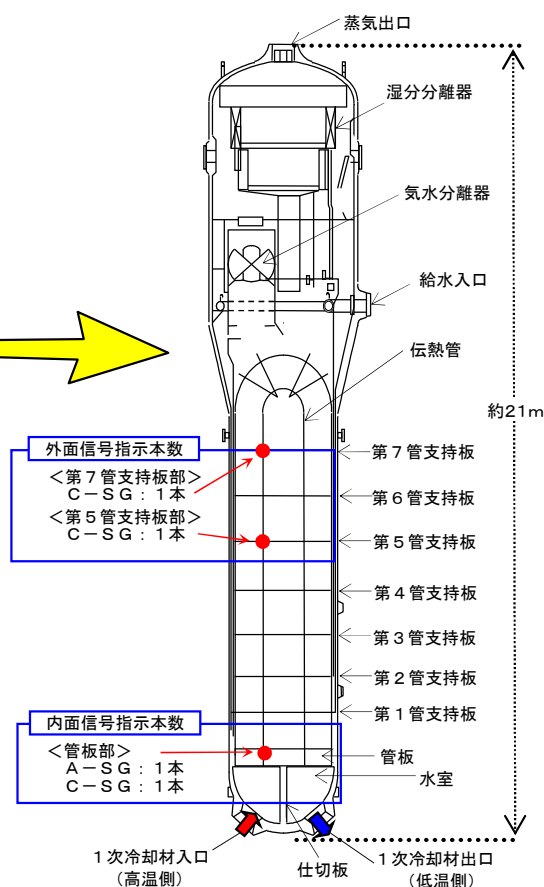
## SGの概要図

| | <p>(内面からの信号指示に関する調査)</p> <p>信号指示の場所が高温側管板部のローラ拡張管※<sup>6</sup>上端部付近であり、伝熱管の軸方向に沿った内面きずを示していることから、従来と同様に応力腐食割れと考えられるため、運転履歴を調査した結果、前回定期検査（第25回）終了以降の運転実績の中で、過大な応力を発生させる温度、圧力の変化はなく、水質も基準値の範囲内で安定していたことを確認しました。</p> <p>※6：伝熱管内部に機械式ローラを通すことで伝熱管を押し広げて、伝熱管と管板接合させた箇所。</p> <p><b>3. 推定原因</b></p> <p>伝熱管の外面減肉が認められた原因は、これまでと同様に過去に2次系給水系統からSG器内に持ち込まれた鉄分により伝熱管表面に生成された稠密なスケールが、プラント起動や運転に伴い一部が剥離し、管支持板下面に留まり、伝熱管に繰り返し接触したことで発生した摩耗減肉と推定しました。</p> <p>また、伝熱管内面に有意な信号指示が認められた原因は、既往知見である応力腐食割れと推定しました。</p> <p><b>4. 対策</b></p> <p>有意な信号指示が認められた伝熱管4本については、高温側および低温側管板部で施栓し、使用しないこととします。</p> <p>管板、各管支持板上面に残存するスケールが次の運転サイクル中に伝熱管をきず付けないう、小型高圧洗浄装置により、SG器内の洗浄を実施します。</p> <p>また、長期的な信頼性を確保するという観点から、予防保全策として次回（第27回）定期検査においてSGの取替えを計画しています。</p> <p style="text-align: right;">以 上</p> |

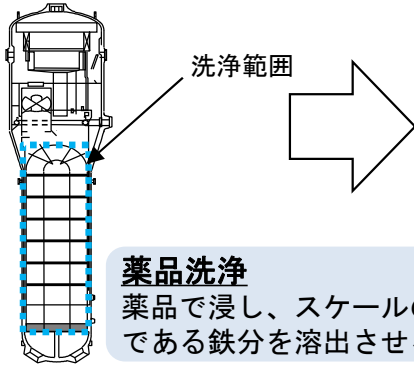
| | 高浜3号機※ | 高浜4号機※ | 備考 |
|---|---|---|---|
| 2020年 | 第24回<br>(2本) | 第23回<br>[写真1]<br>(4本) | ○薬品洗浄(3号機:第24、25回、4号機:第23、24回)<br>＜目的＞スケールの脆弱化<br><br>薬品洗浄<br>薬品で浸し、スケールの主成分である鉄分を溶出させる |

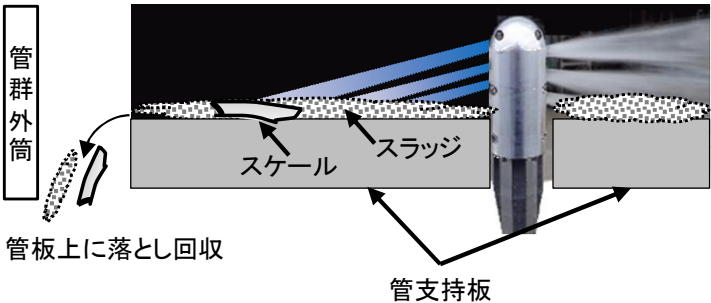
| | 高浜3号機※ | 高浜4号機※ | 備考 |
|---|---|---|---|
| 2022年 | 第25回<br>(3本) | 第24回<br>(12本) | ○小型高圧洗浄装置による洗浄(3号機:第25回以降、4号機:第24回以降)<br>＜目的＞管板、管支持板上面のスケール除去等<br>＜イメージ＞<br> |

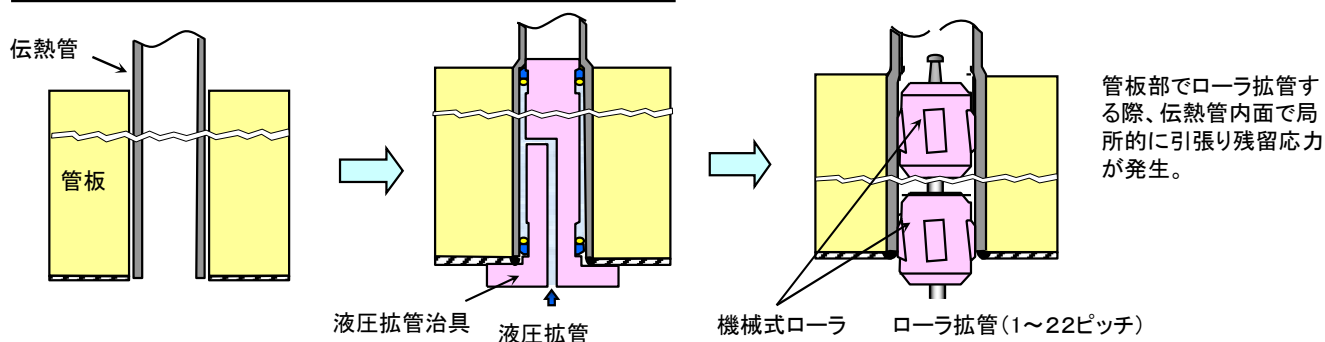
### 蒸気発生器製造時の管板部の伝熱管拡管方法

1次冷却材の主要パラメータである温度、圧力、水質を調査した結果、前回定期検査(第25回)終了以降の運転実績の中で、過大な応力を発生させる温度、圧力の変化はなく、水質も基準値の範囲内で安定していたことを確認。

原因は、蒸気発生器製造時に伝熱管内面のローラ拡管の際に生じた引張り残留応力と運転時の内圧および温度環境が相まって生じる応力腐食割れ(既往知見)であると推定。

きずが認められた伝熱管4本については、高温側および低温側管板部で施栓し、使用しないこととする。

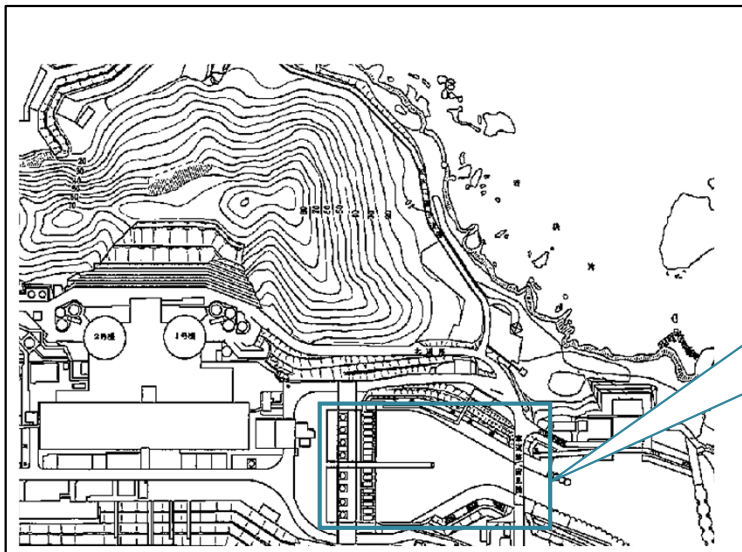
## &lt;発生場所&gt;

| 事象概要<br>および<br>対応等 | <p>大飯発電所3号機（第21回定期検査中）において、8月19日11時10分頃、定格熱出力一定運転到達後の点検をしていた当社社員が2台（A、B）ある循環水ポンプ※<sup>1</sup>のうちBー循環水ポンプ（以下、当該ポンプ）の圧油導入装置※<sup>2</sup>からの油漏れを確認しました。</p> <p>このため、当該部を継続監視していたところ、油漏れの量が1滴／秒から糸状に増加したことから、今後の運転に万全を期すため、当該ポンプの詳細点検を実施することとし、同日20時45分に当該ポンプを停止しました。これに伴い、圧油導入装置からの油漏れも停止しました。</p> <p>なお、当該ポンプの停止により電気出力は約1.6%低下※<sup>3</sup>しましたが、プラントの運転状態に問題はなく、環境への放射能の影響はありませんでした。</p> <p>その後、8月22日に圧油導入装置の分解点検を実施した結果、圧油導入管※<sup>4</sup>で油漏れ箇所と思われる割れが確認されました。現在、詳細調査を実施中です。</p> <p>※1：タービンを回した蒸気を復水器で冷やして水に戻すために、復水器に海水を送る油圧式可動翼ポンプ<br/> ※2：海水取水量を調整するため、循環水ポンプ可動翼の駆動機構に作動油を供給する装置<br/> ※3：約99.2%[循環水ポンプ停止前（8月19日20時13分時点）]<br/>       約97.6%[循環水ポンプ停止後（8月19日21時00分時点）]<br/>       約97.3%[本日（9月1日9時00分時点）]<br/> ※4：可動翼の駆動機構に作動油を供給するための配管</p> <p style="text-align: right;">以 上</p> | | |
