## 高浜発電所 4 号機の定期検査状況 (蒸気発生器伝熱管損傷の原因と対策)

2025 年 9 月 1 日  
関西電力株式会社

高浜発電所 4 号機（加圧水型軽水炉 定格電気出力 87 万キロワット、定格熱出力 266 万キロワット）は、2025 年 6 月 18 日から実施している第 26 回定期検査において、3 台（A、B、C）ある蒸気発生器（以下、SG）の伝熱管全数※<sup>1</sup>について渦流探傷検査（以下、ECT）※<sup>2</sup>を実施しました。

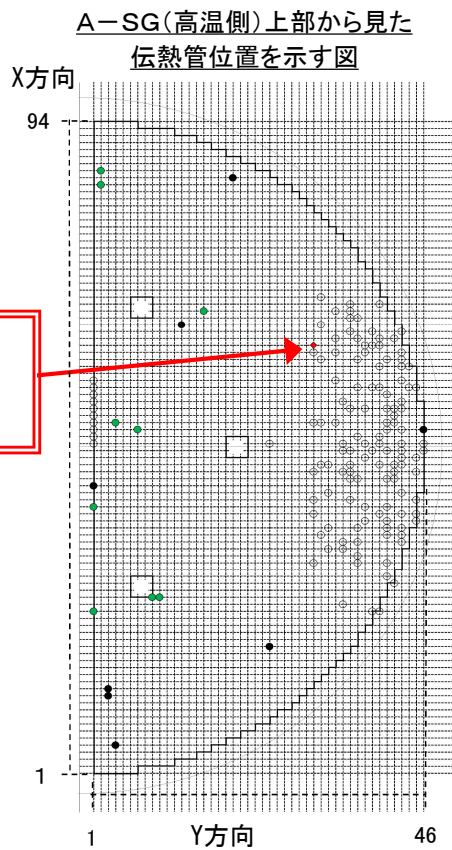
C-SG(高温側)上部から見た伝熱管位置を示す図

- : 今回外面減肉指示が認められた位置 ( 2本 )
- ◆ : 今回内面に指示が認められた位置 ( 1本 )
- : 既施栓管(外面減肉) ( 13本 )
- : 既施栓管(拡管部応力腐食割れ) ( 13本 )
- : 既施栓管(拡管部応力腐食割れ以外) ( 110本 )
