## 原子力発電所の運営状況

2025年10月1日  
 関西電力株式会社

# 大飯発電所3号機 B-循環水ポンプ圧油導入装置からの油漏れの原因と対策

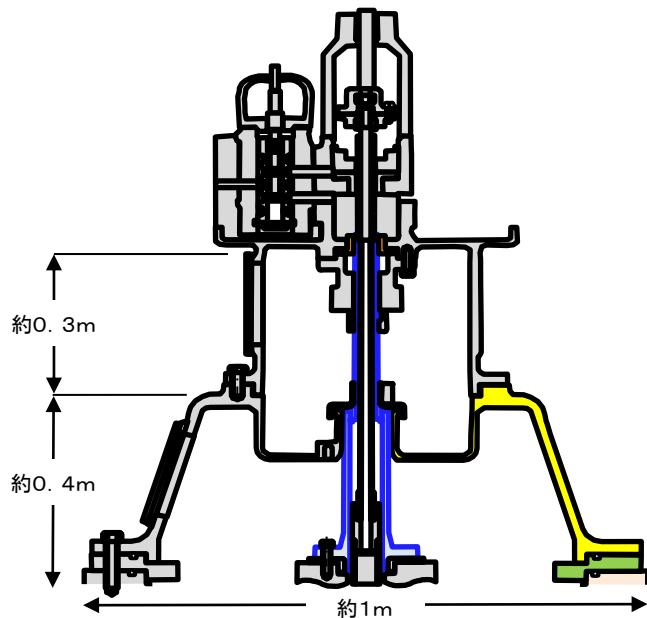
### <圧油導入装置概要図>

① ボルト穴部や調整板とモータ上部油槽蓋の合わせ面から水分(雨水等)が長年にわたって侵入し、合わせ面が腐食

- ①調整板とモータ上部油槽蓋の合わせ面が水分により腐食
- ②分解点検後の組立時に、台盤および調整板に傾きが発生
- ③軸受が圧油導入管に接触した状態
- ④圧油導入管に曲げ応力が発生
- ⑤循環水ポンプの運転により軸が回転することで繰り返し応力がかかり、圧油導入管の中間部に割れが発生
