原子力発電所の運営状況

2026年3月2日
 関西電力株式会社

美浜発電所 3号機の運転上の制限の逸脱

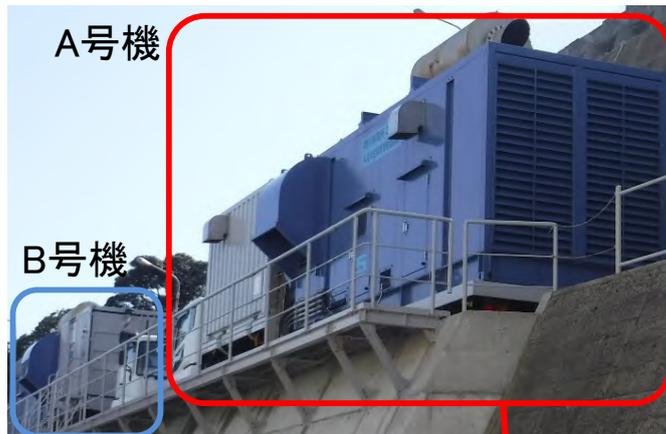
空冷式非常用発電装置

発電所名	美浜発電所3号機	発生日	2026年2月2日
件名	美浜発電所3号機の運転上の制限の逸脱 添付資料参照		
事象概要 および 対応等	<p>1. 発生状況</p> <p>美浜発電所3号機（定格熱出力一定運転中）において、2月2日15時23分、空冷式非常用発電装置^{※1}等の定期試験^{※2}中に、A空冷式非常用発電装置を起動したところ、15時25分にA空冷式非常用発電装置が自動停止しました。このため、同日15時37分に保安規定の運転上の制限^{※3}を満足していない状態にあると判断しました。</p> <p>当該発電装置が停止した原因を調査した結果、燃料油タンク内の底部に水の層があることを確認しました。このため、燃料油タンク内の燃料を入れ替えて当該発電装置の起動試験をしたところ、動作に異常がないことを確認したことから、2月5日23時00分に保安規定の運転上の制限を満足する状態に復帰しました。</p> <p>本事象によりプラントの運転状態に異常はなく、環境への放射能の影響はありません。</p> <p>※1：非常用ディーゼル発電機（2台）が機能喪失した場合に使用する電源。美浜発電所3号機では2台（A、B）設置している。</p> <p>※2：空冷式非常用発電装置等の機能の健全性を確認するため実施している試験。</p> <p>※3：保安規定第85条において、空冷式非常用発電装置2台が動作可能であることが求められている。</p> <p style="text-align: right;">（2026年2月2日、6日お知らせ済み）</p> <p>2. 調査結果</p> <p>A空冷式非常用発電装置に付属する燃料油タンク内に水（水量は約40L、底面から約3cm）が確認されたことから、その原因を調査した結果、燃料油タンク上部に設置されている通気口の配管内面に水の痕跡（筋状）およびタンク内に微量の結露を確認しました。</p> <p>また、当該発電装置の設置環境を調査した結果、斜面の高台に設置されていることから、吹き上げるような風を受けやすい環境でした。このため、通気口上部に雨除け用のキャップを取り付けていたものの、強風などの際には、雨や雪が通気口に入り込みやすい環境となっていました。</p> <p>当該燃料油タンクについては、水が溜まることを想定し、タンクの底面から5cm上部に燃料供給配管が設置されていますが、タンク底面に溜まった水が燃料ポンプにより吸い上げられたものと推定しました。当該発電装置については、前回の起動試験（2026年1月）時に異常はありませんでした。</p> <p>燃料油タンクの点検履歴について調査した結果、発電所構内の燃料油タンクの運用実績を基に、タンクの水抜きは10年に1回としていました。</p> <p>当該装置は2011年に設置されており、これまで2019年に点検し、それに合わせてタンクの水抜きを行いました。</p> <p>なお、燃料油タンク以外の内燃機関や発電装置について、異常は認められませんでした。</p> <p>3. 原因</p> <p>当該発電装置の燃料油タンク内部の結露や通気口から雨や雪が入りタンクの底部に溜まり、燃料供給配管から内燃機関に流入したことで機関の回転数が低下し、当該発電装置が自動停止したと推定しました。</p> <p>4. 対策</p> <p>定期的に当該発電装置の燃料油タンクのドレン弁から水抜きを実施します。</p>
