## 美浜発電所3号機 高圧タービンからの蒸気漏れに関する調査状況

2026年5月12日  
関西電力株式会社

# 美浜発電所3号機 高圧タービンからの蒸気漏れに関する調査状況

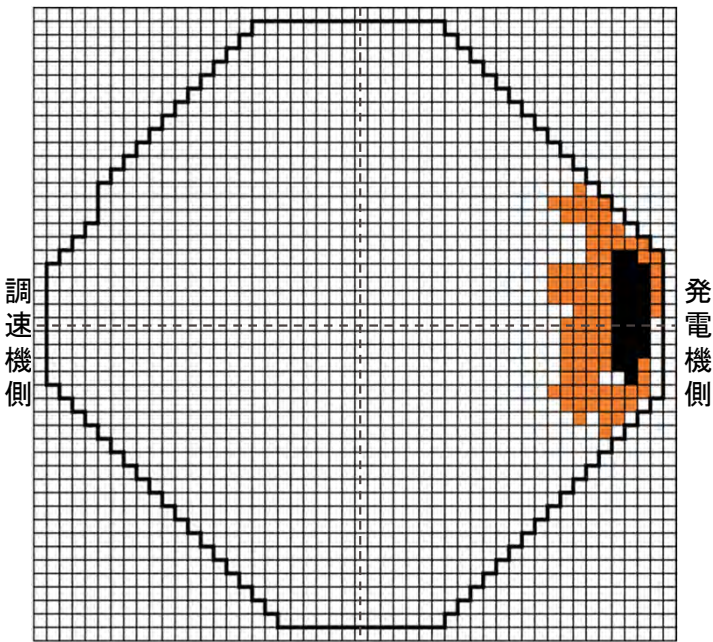
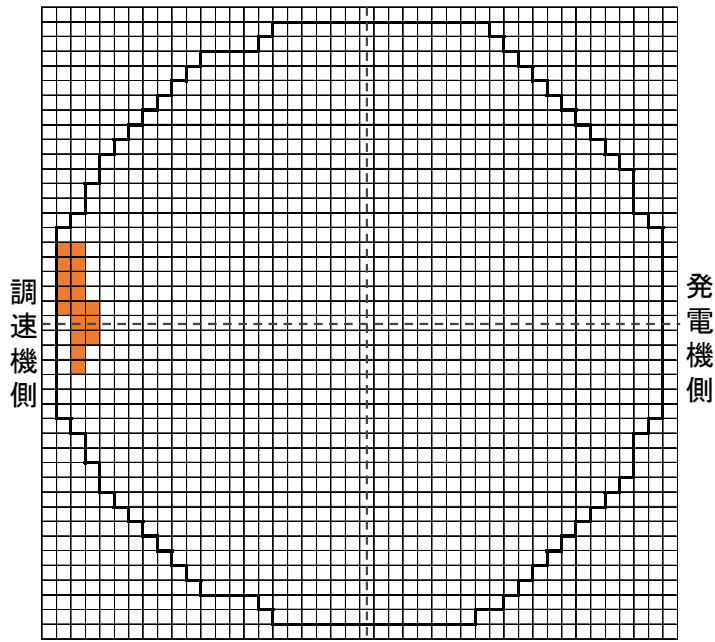
### ●発電機側閉止キャップ (参考)

なお、発電機側の上部車室閉止キャップについても肉厚測定を実施した結果、当該閉止キャップと同様に薄くなっている箇所があることを確認しました。

■ : 損傷箇所 (周辺の測定できない箇所含む)

■ : 厚さが薄くなっていた箇所 (2mm以下の肉厚)  
 ※計算により求められる、強度を保つために必要とされる厚さは約2mm
