美浜発電所3号機 高圧タービンからの蒸気漏れに関する原因と対策

2026年6月19日
関西電力株式会社

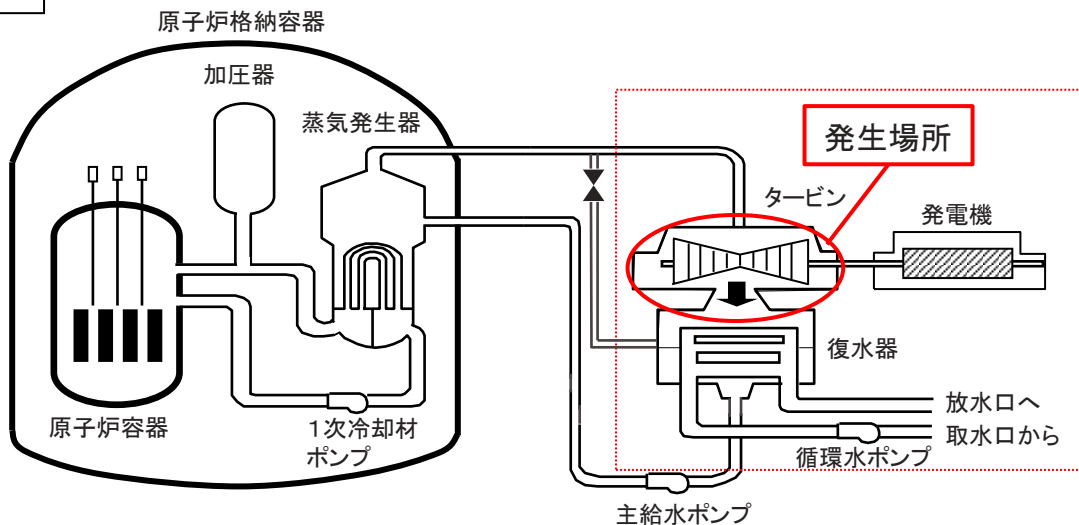
<系統図>

美浜発電所3号機（定格熱出力一定運転中）において、2026年5月8日04時08分に「高圧車室上下部メタル温度差大（一側）」※¹の警報が発信しました。04時10分頃に中央制御室において、運転員が高圧タービン周辺より蒸気が漏れていることをタービン建屋内の監視カメラで確認したことから、04時24分に原子炉を手動停止し、04時43分に蒸気の漏れが停止していることを確認しました。

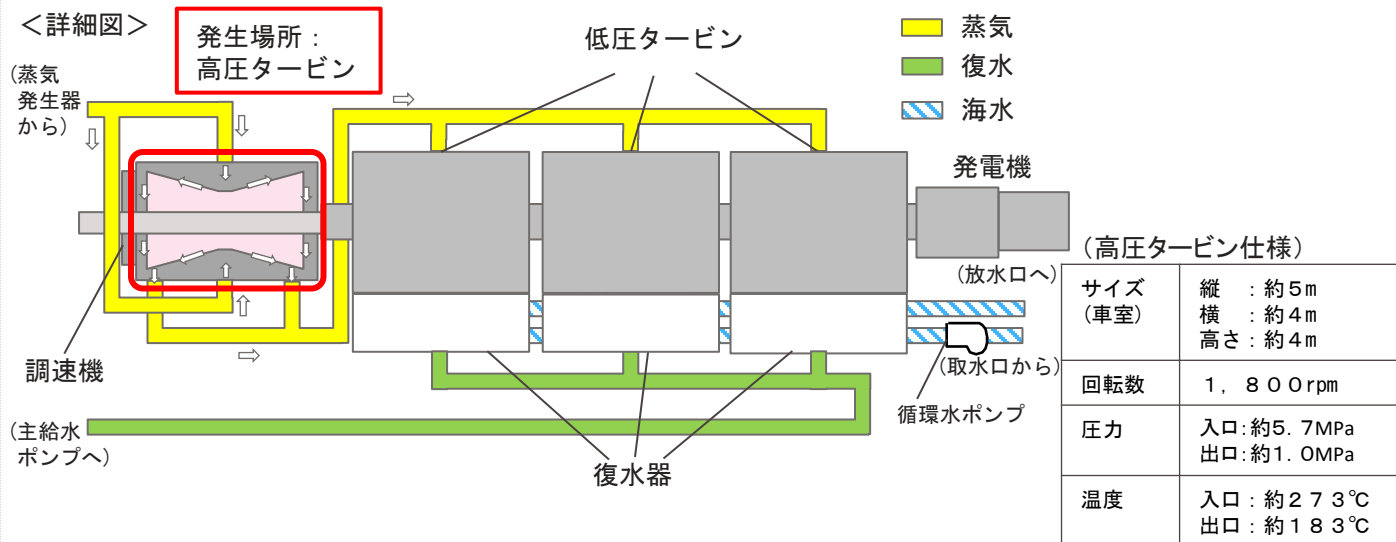
<詳細図>

その後、蒸気漏れ箇所特定のため、高圧タービン車室※²の上部を中心に外面から目視点検した結果、2つある上部車室閉止キャップのうち、調速機側の閉止キャップ（以下、当該閉止キャップ）の母材に縦約1cm、横約8cmの損傷があることを確認しました。また、当該閉止キャップについて、超音波による肉厚測定を実施した結果、損傷箇所を中心に周辺の厚さよりも薄くなっており、最も薄い箇所は約1mmとなっていました。

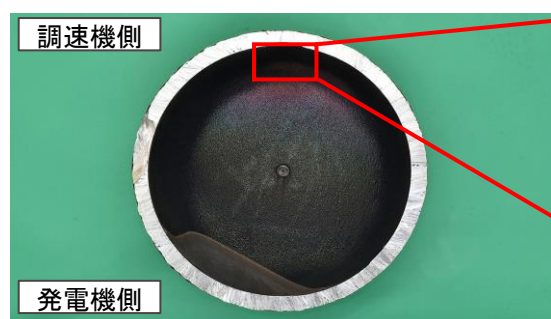
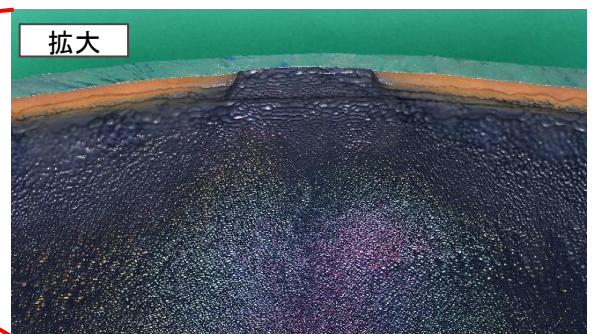
●発電機側閉止キャップ（参考）

- ・高圧タービン車室の内面には、広範囲にクレーター状の減肉やその周辺に表面荒れが確認されていました。このうち、クレーター状の減肉については、幅や深さを測定した上で、有意な腐食かどうかを評価し、スケッチとして記録していました。
- ・当該閉止キャップおよび発電機側閉止キャップの内面には、表面荒れがあり、その状態が第8回定期検査頃から継続していることを把握していました。
- ・閉止キャップ内面の表面荒れをスケッチしなかった理由は、閉止キャップ内面では、高圧タービン車室内面で確認されているようなクレーター状の減肉は確認されておらず、表面荒れは減肉が進行している状態と考えていなかったためです。

- 上部車室閉止キャップ（発電機側・调速機側）について、内面にステンレス加工を施し、耐腐食性を向上させた閉止キャップに交換します。また、今後は、閉止キャップを高圧タービン車室内面とは別の管理対象とした上で、目視点検の記録を画像でも保存するなど、減肉状態を把握・判断できるようにします。
- 目視点検の着眼点などを整理したガイドラインを制定するとともに、当社の工事担当者を対象に、本事例を題材として、教育（事例研修）を実施します。
- 本事象を踏まえ、美浜発電所3号機、高浜発電所1～4号機、大飯発電所3、4号機における高温・高圧の蒸気や水が流れるすべての機器を対象に、保全が適切に実施されていることを改めて確認します。
