## 原子力発電所の運営状況

2026年8月3日  
 関西電力株式会社

## タービン建屋での協力会社作業員の負傷

# A-1 次系冷却水ポンプ軸受冷却水供給配管の補修作業に伴う待機除外

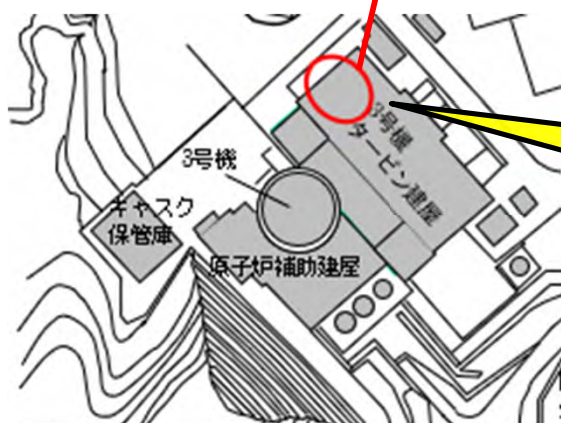
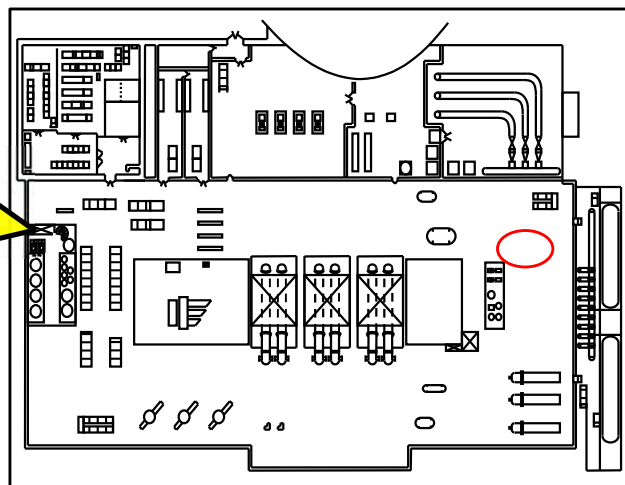
発生場所：タービン建屋2階 E L 10.1m（非管理区域）

| 発電所名 | 美浜発電所3号機 | 発生日 | 2026年7月21日 |
|---|---|---|---|
| 事象概要<br>および<br>対応等 | <p>1. 発生状況</p> <p>美浜発電所3号機（第29回定期検査中）において、7月21日10時50分頃、タービン建屋（非管理区域）で2次系配管経年変化調査付帯工事の足場組立作業に従事していた作業員が、高さ約3mの既設配管上からバランスを崩して落下し、負傷しました。</p> <p>診察の結果、約3か月の加療を要すると診断されました。</p> <p>作業状況を確認した結果、当該作業員を含む5名が仮設足場の組立作業を実施していました。その作業中、当該作業員は、2つのフックがあるハーネス*を使用していましたが、移動の際に、フックの先掛けを行わず、既に掛けていたフックを外したため、一時的にいずれのフックも掛かっていない状態となりました。その状態で、移動経路上の配管等を避けようとした際にバランスを崩して落下しました。</p> <p>また、現場の状態を確認した結果、フックを掛ける固定用ロープが作業エリアの片側にあり、ロープから離れた箇所での作業も伴うことから、移動の際にフックの掛け替えが生じる作業環境でした。</p> <p>2. 推定原因</p> <p>当該作業員は、2つのフックがあるハーネスを使用していましたが、常にいずれか一方のフックを固定用ロープなどに掛けた状態とすべきところ、一時的に両方のフックを外した状態で移動し、バランスを崩したことで落下したものと推定しました。</p> <p>3. 対策</p> <p>今回の事象を踏まえ、以下の対策を実施することとしました。</p> <ul style="list-style-type: none"> <li>・高所作業時は、ハーネスのフックを必ず先掛けするよう周知する。</li> <li>・落下災害の体感研修を定期的の実施し、落下の危険性に対する意識を高める。</li> <li>・移動時のフックの掛け替え頻度を減らすため、移動範囲を考慮した位置に固定用ロープを設置する。</li> </ul> <p>※：フックをつなぐロープが2本あり、2つのフックを交互に掛け替えることで、移動中もいずれか一方のフックが常に固定された状態を維持できる。</p> <p style="text-align: right;">以 上</p> | | |

当該作業員は、2つのフックがあるハーネスを使用していたが、常にいずれか一方のフックを固定用ロープなどに掛けた状態とすべきところ、一時的に両方のフックを外した状態で移動し、バランスを崩したことで落下したものと推定した。

- 高所作業時は、ハーネスのフックを必ず先掛けするよう周知する。
- 落下災害の体感研修を定期的実施し、落下の危険性に対する意識を高める。
- 移動時のフックの掛け替え頻度を減らすため、移動範囲を考慮した位置に固定用ロープを設置する。

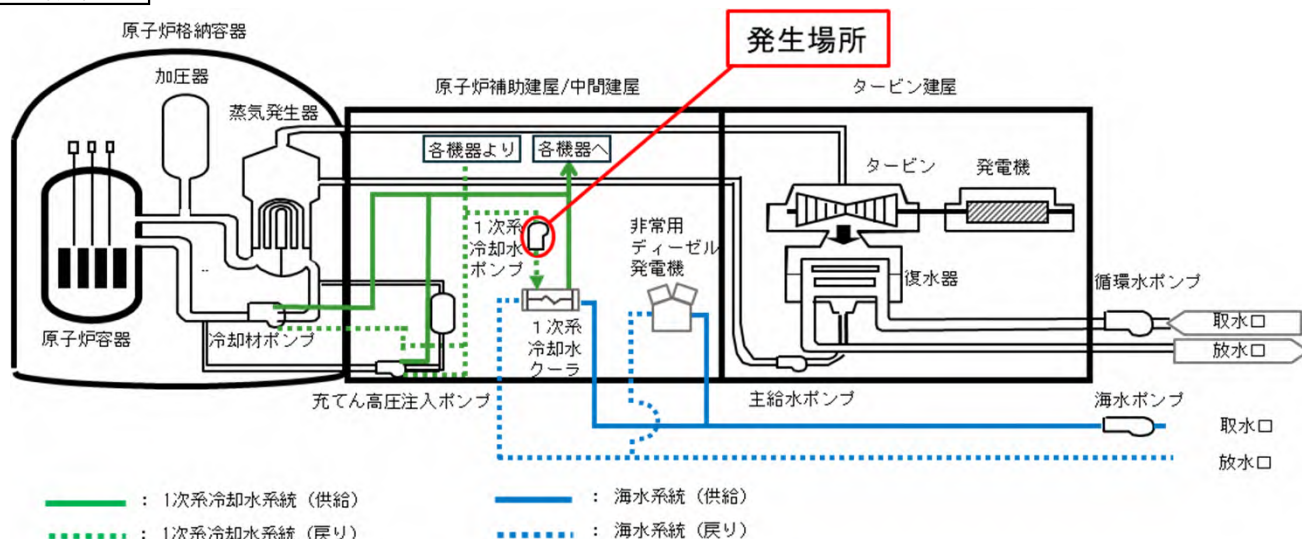
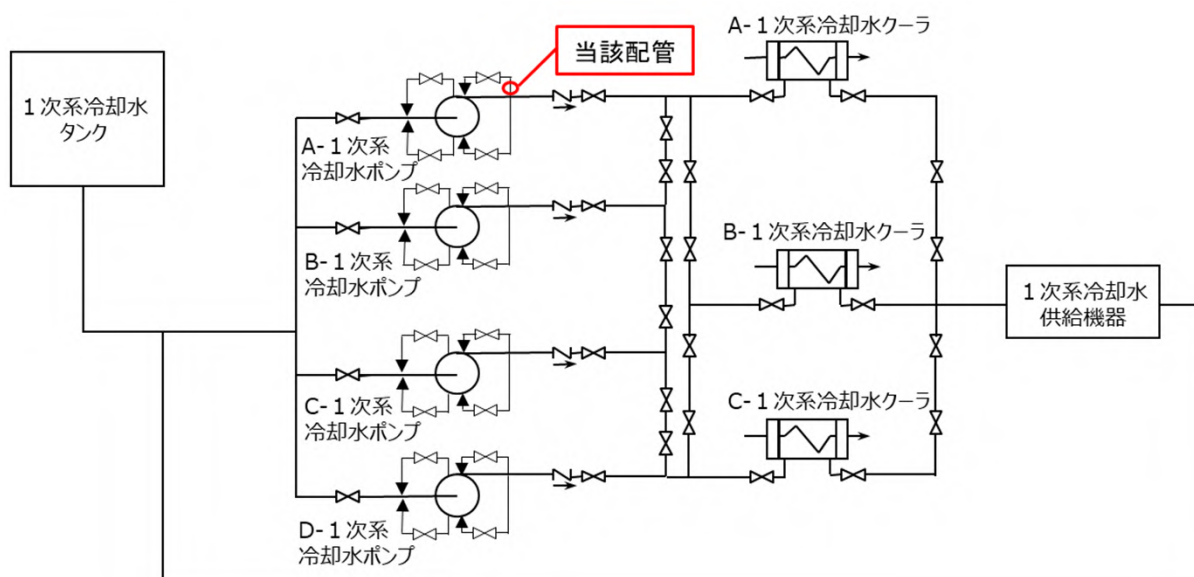
## 発生場所

滴下箇所：ポンプ吐出水の一部をポンプの軸受部に供給し、冷却を行うための配管

- ・配管接続部のシールテープの状態を確認した結果、シールテープの劣化または巻き付け量の不足等が生じていた可能性があることを確認した。
- ・なお、配管取り外し時にはシールテープが接続部との接触により擦れた状態であった。

配管接続部の手入れおよびシールテープの巻き直しを行い、待機状態に復旧した。

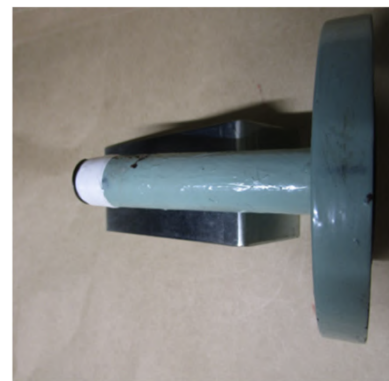
外径：約 2 cm
