# 大飯発電所3号機 「界磁喪失」警報発信に伴う 発電機自動停止に関する調査状況

2026年8月19日  
関西電力株式会社

## 大飯発電所3号機「界磁喪失」警報発信に伴う発電機自動停止に関する調査状況

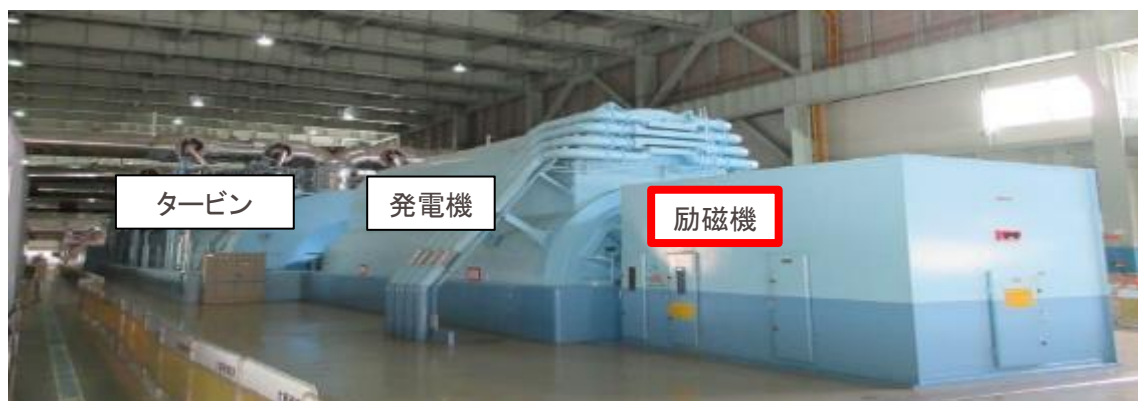
## &lt;現地写真&gt;

- ・ダイオードモジュールの一つに、放熱板の溶損、ダイオードの転倒、固定用絶縁ボルトの折損、接続線の断線があることを確認しました。  
また、当該ダイオードモジュールに近接する別のダイオードモジュールの一部にも損傷があることを確認しました。
- ・回転整流器の周辺に黒い付着物が飛散していることを確認しました。
- ・保護用ヒューズについて、全72個のうち36個が動作（溶断）していることを確認しました。
- ・励磁機に接続されているケーブルに異常は確認されませんでした。

励磁機の回転整流器に損傷が確認されたことから、励磁機をメーカー工場へ搬出し、回転整流器の内部点検、黒い付着物の成分分析、接続線の断線箇所の断面観察等の詳細調査を実施します。
