# 美浜発電所3号機 6A 高圧給水加熱器常用水位制御弁出口配管の 空気抜き弁周辺からの水の滴下に関する調査状況

2026年9月25日

関西電力株式会社

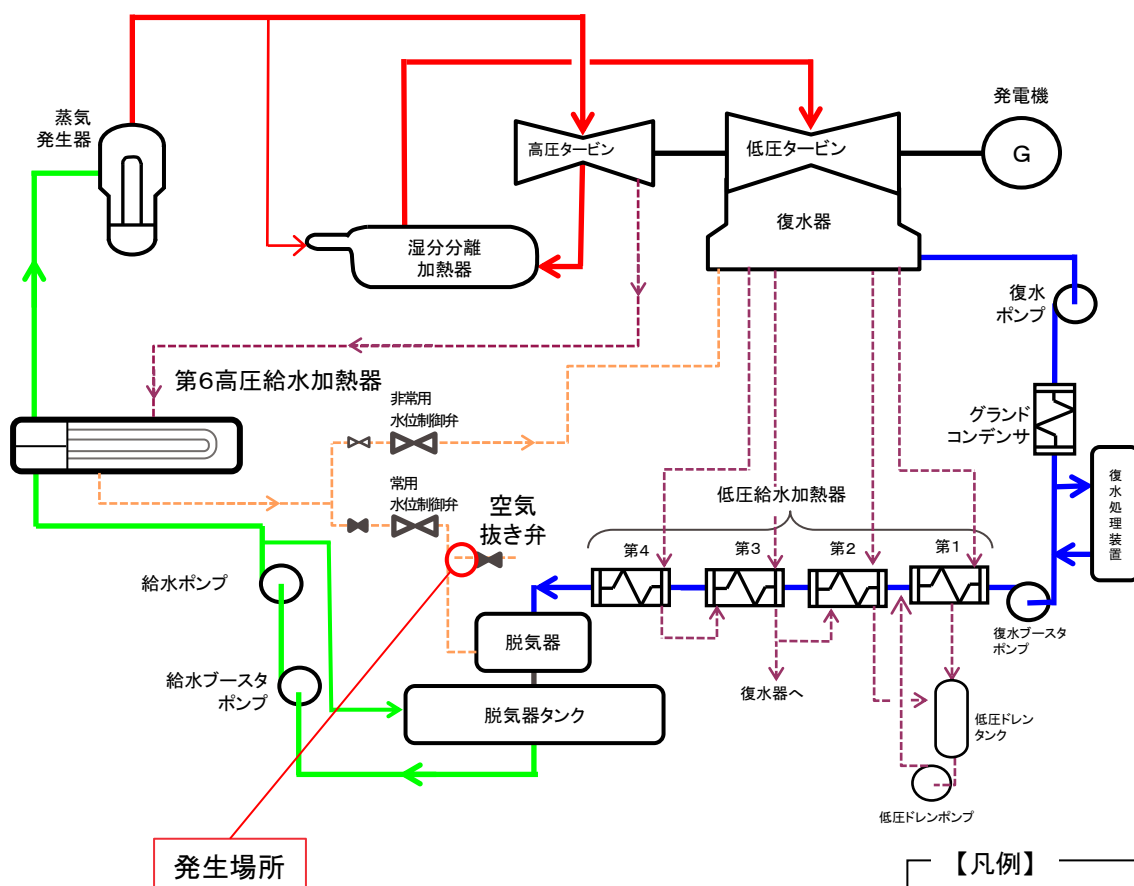
### <詳細図>

当該配管（配管径：約22mm、厚さ：約3mm）の外観点検の結果、母管との接続部（以下、管台）から約20cm離れた位置（炭素鋼箇所）に縦約14mm、横約4mmの貫通穴があることを確認しました。また、その周辺に腐食があることを確認しました。

保温材を取り外す前に外装板の施工状況を確認した結果、貫通穴の直上にある配管の曲がり部を覆う外装板（以下、当該カバー）が、上下逆に取り付けられていました。このため、当該カバーの合わせ面から雨水が浸入する状態であったと推定されます。

なお、損傷箇所の復旧にあたっては、ステンレス鋼製の配管に取り替える予定です。
