# 美浜発電所3号機 6A 高圧給水加熱器常用水位制御弁出口配管の 空気抜き弁周辺からの水の滴下に関する原因と対策

2026年10月2日  
関西電力株式会社

# 美浜発電所3号機 6A高压给水加熱器常用水位制御弁出口配管の空気抜き弁 周辺からの水の滴下に関する原因と対策

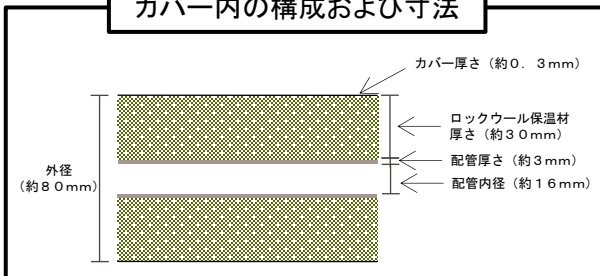
カバー内の構成および寸法

(保温材取外し後)

貫通穴: 縦約14mm×横約4mm

- 当該配管（炭素鋼箇所）を切り出し、断面観察した結果、外面側に凹凸があり、貫通穴の周辺で肉厚が薄くなっていることを確認した。
- 一方、内面側には、凹凸や腐食は確認されなかった。

損傷箇所の復旧にあたっては、ステンレス鋼製の配管に取り替える予定です。  
なお、本事象による環境への放射能の影響はありません。
