D破碎帯 ボーリングコア観察結果

第1.2.3.4.34図 D破碎帯 ボーリングコア観察結果

第1.2.3.4.35図 D破砕帯 条線観察結果 (No.5孔、掘進長9.98m付近)

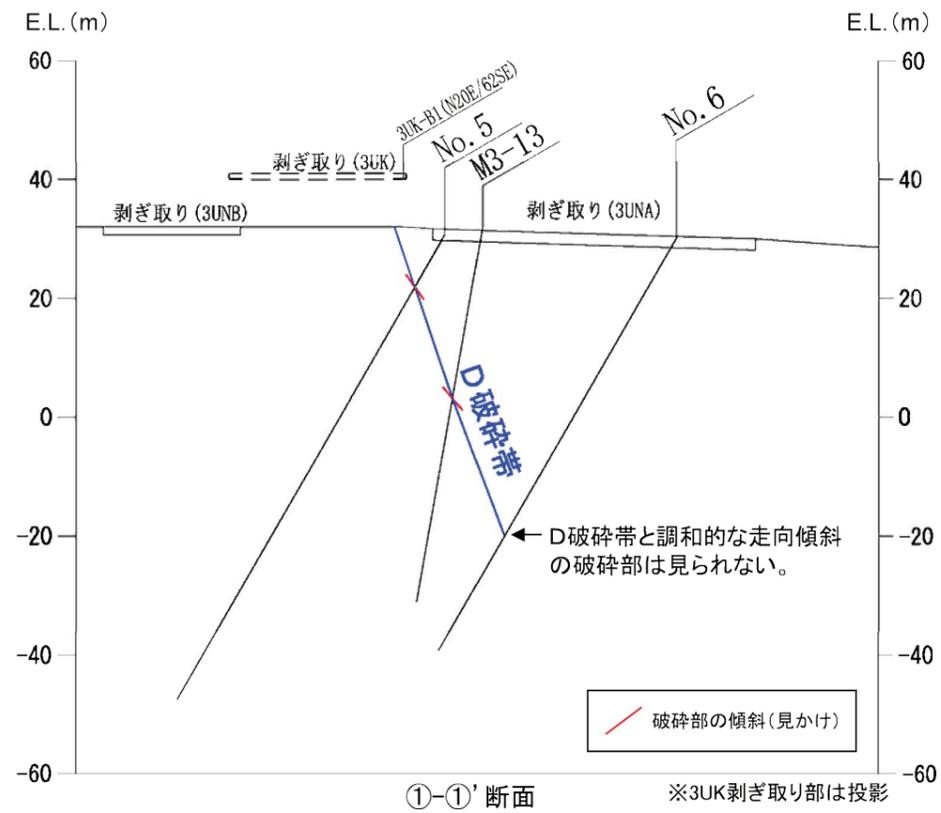
No.5孔 9.98m付近 粘土混じり角礫状破碎部(N29E/63SE)

M3-13孔 29.25m付近 砂混じり角礫状破碎部(N54E/51S)

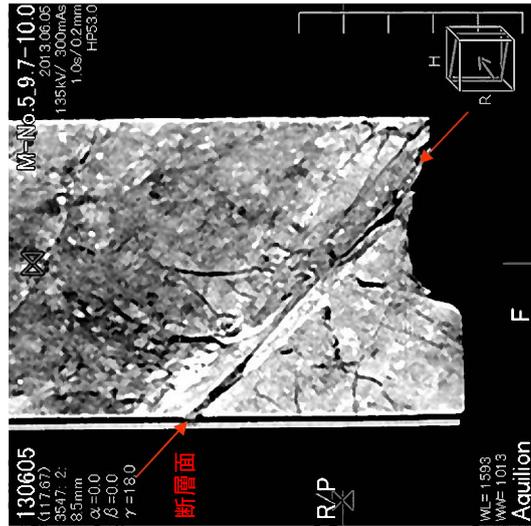
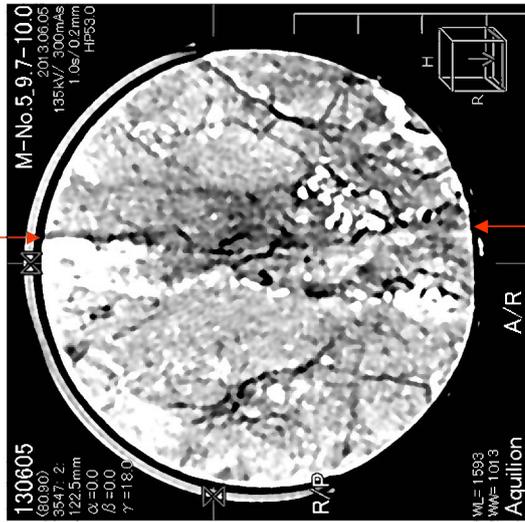
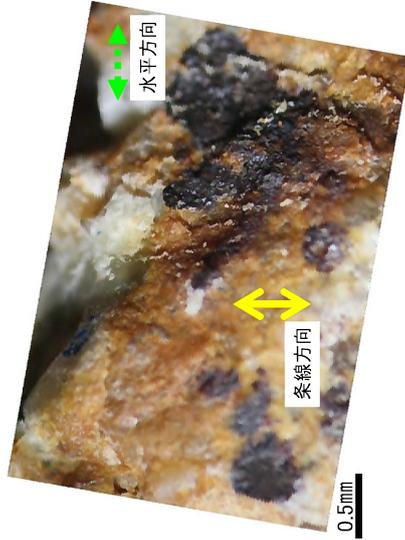
No5孔 (深度9.98m付近)
走向傾斜:N29E/63SE

断層面の条線観察結果

下盤を上から見て条線角度90°

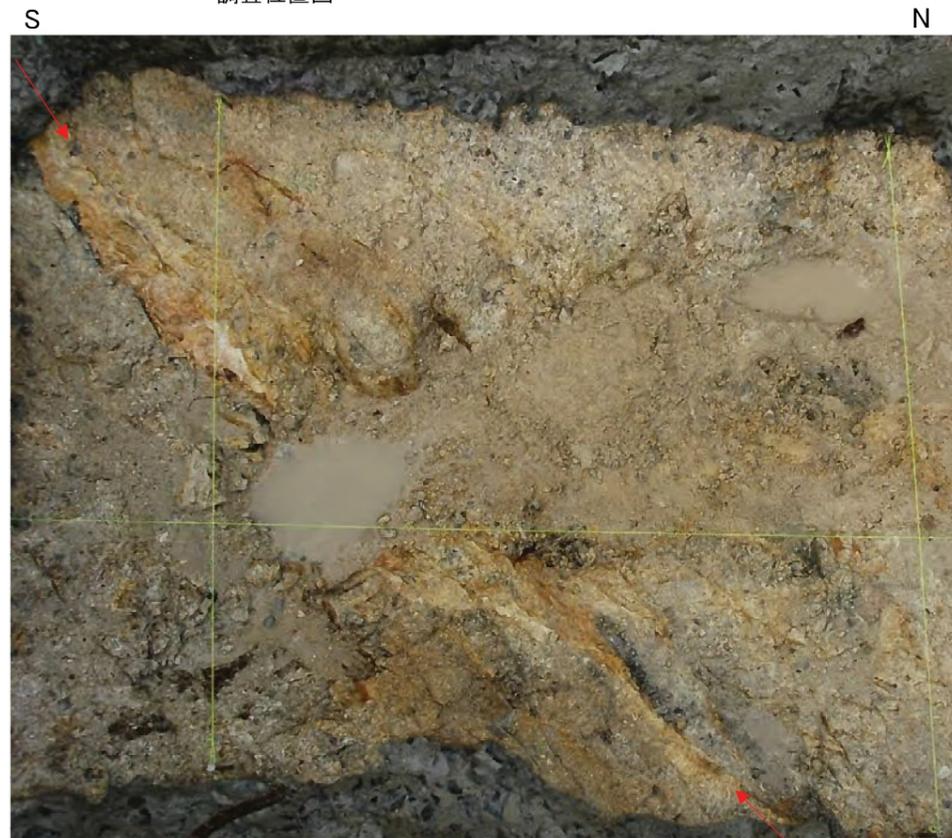
3UK-B1破碎部の底盤写真

3UK-B1破碎部 (D破碎帯)

3UK-B1破碎部の性状
 ・走向傾斜はN20E/62SE。
 ・破碎幅は0.1cm~2cm、白色から黄褐色の粘土状破碎部からなる。
 ・露頭観察では最新面に接する粘土上面にレイク75~80NEの条線が見られる。

露頭観察において、他の断層に切られることなく、直線性・連続性に富む断層を1本確認した。この断層面で条線を確認した。

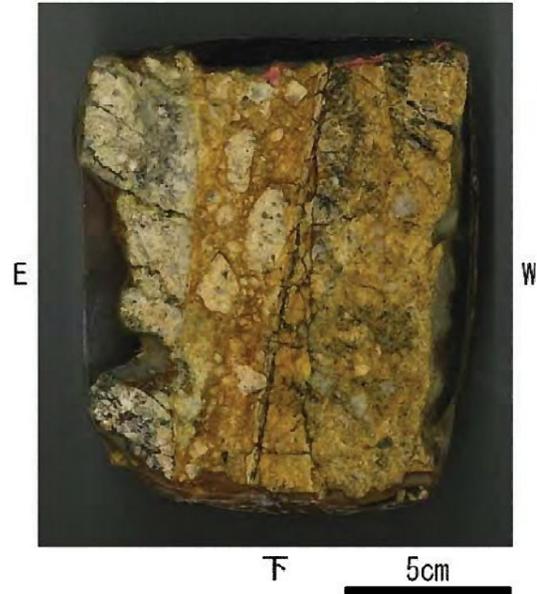
ブロックサンプル① 上

試料の表面(①、露頭北側)から奥(⑤、露頭南側)へ、鉛直断面画像を確認した。

CT画像による試料内部の連続観察から、断層面1のみ認められる。この断層面1が露頭観察での断層に対応する。断層面1は三次元的に途切れることなく連続し、直線性に富む。CT画像観察の結果、断層面1は他の構造に切られず、三次元的に直線性・連続性が相対的に富むことを確認した。

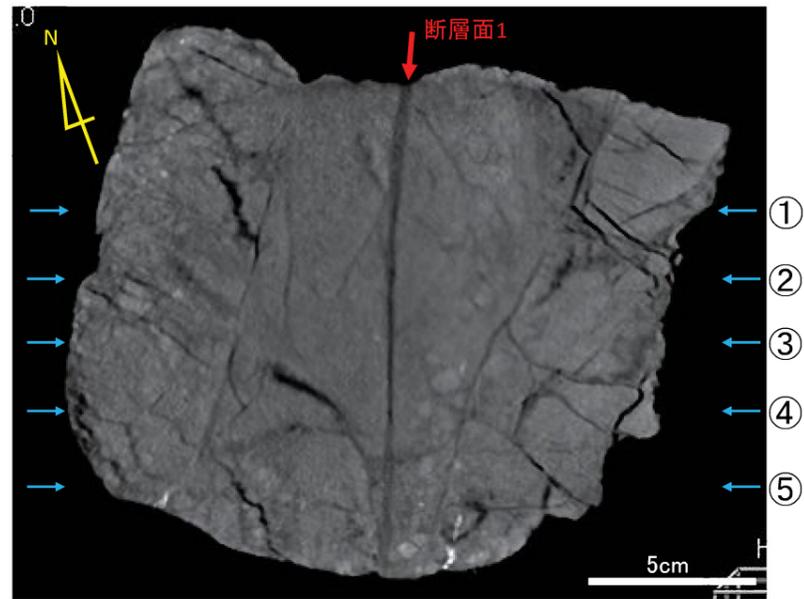
第1.2.3.4.40図 D破碎帯 CT画像観察結果(3UK-B1 破碎部)(2)

試料の北側(①)から南側(⑤)へ、鉛直断面画像を確認した。

- ・ CT画像による試料内部の連続観察から、断層面1が認められる。この断層面1が露頭観察での断層に対応する。
- ・ 断層面1は三次元的に途切れることなく連続し、直線性に富む。
- ・ CT画像観察の結果、断層面1は他の構造に切られず、三次元的に直線性・連続性が相対的に富むことを確認した。

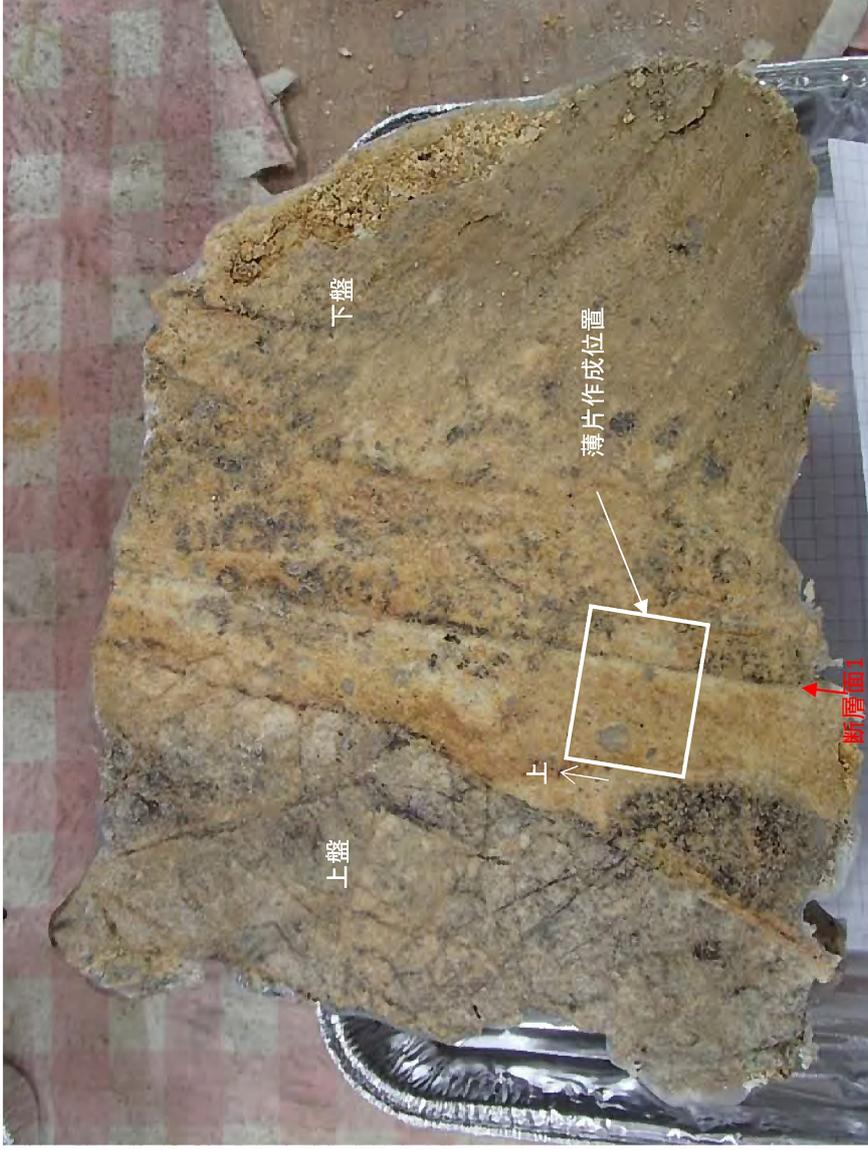
第1.2.3.4.41図(1) D破砕帯 薄片観察結果 (3UK-B1 破砕部) (1)

断層面の走向傾斜: N20E/62SE

断層面1を薄片で観察した。

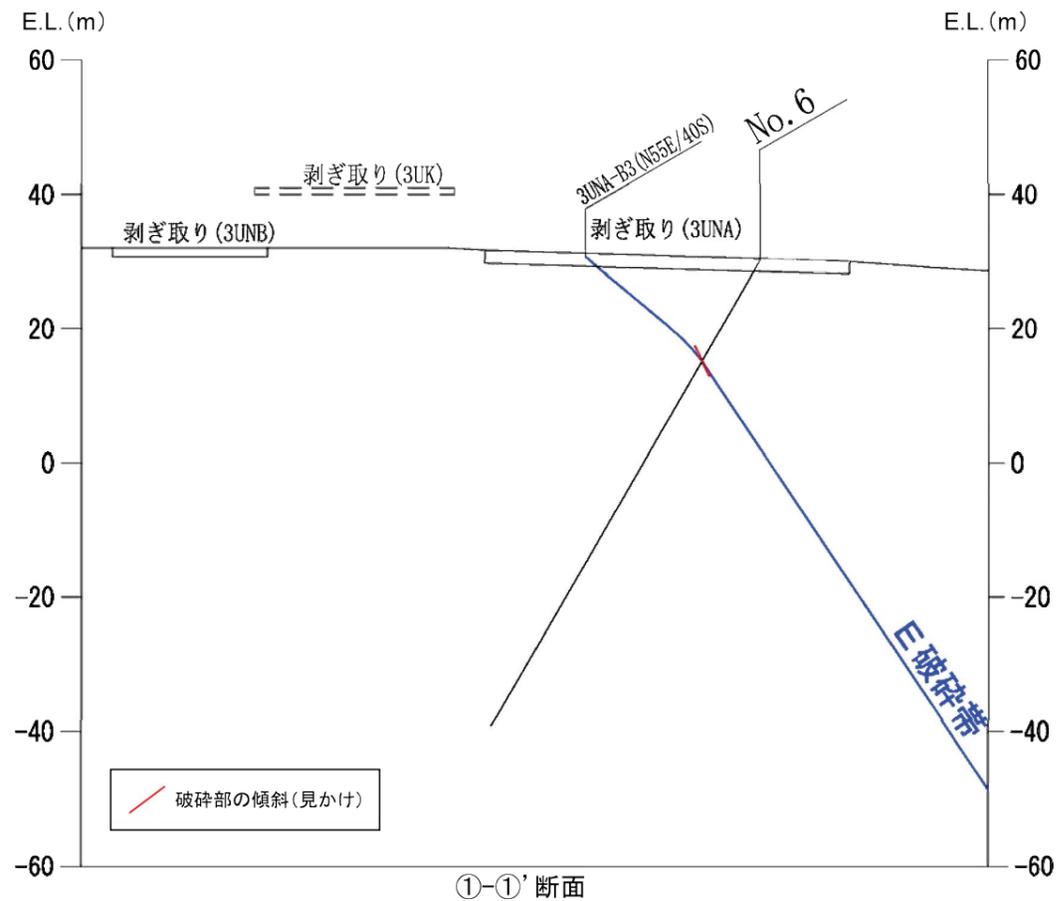
第1.2.3.4.43図 E破砕帯 ボーリングコア観察結果

No.6孔 17.3m付近 礫混じり砂状破砕部(N40E/68SE)

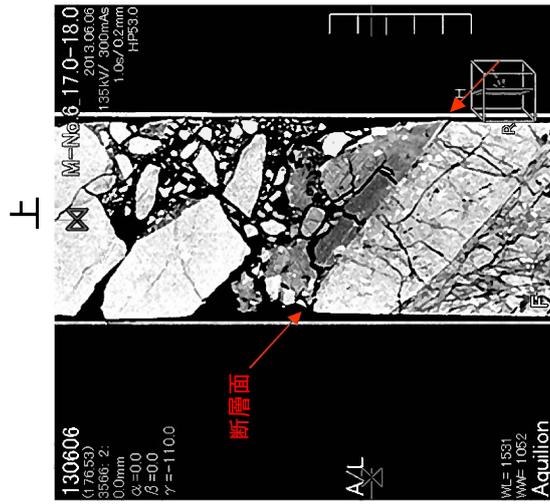
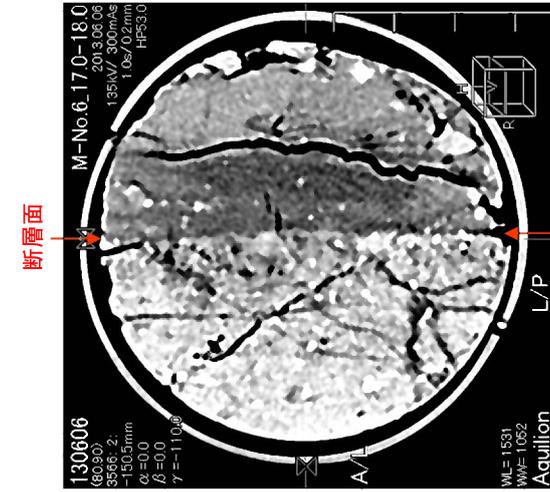
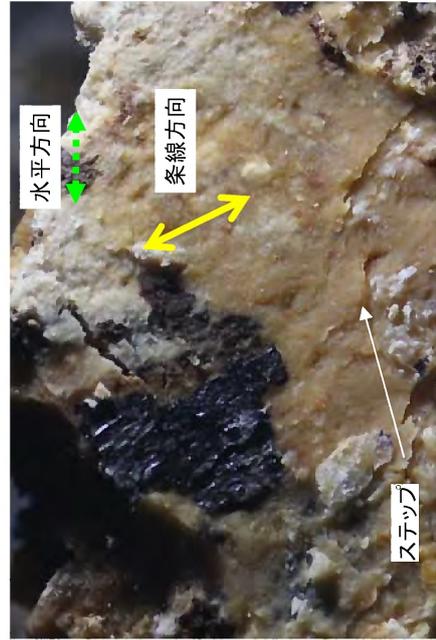
第1.2.3.4.44図 E 破碎帯 条線観察結果 (No.6孔、掘進長17.3m付近)

No.6孔 (掘進長17.3m付近)
走向傾斜: N40E/68SE

断面面の状況 (上盤下面)

破碎部の条線観察では、65SWの条線を確認。
ステップから正断層センス。

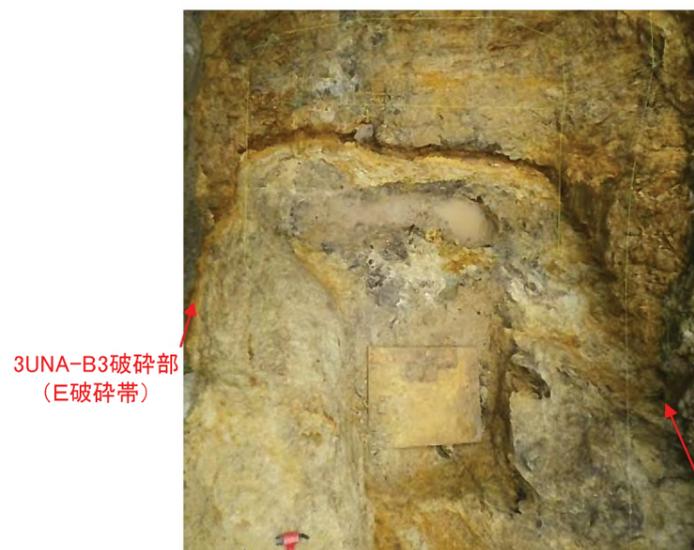
3UNA-B3破碎部写真

3UNA-B3破碎部
(E破碎帯)

3UNA-B3破碎部の性状

- ・走向傾斜はN55E/40S。
- ・破碎幅は1cm~4cm、白色・淡褐色~暗褐色粘土状破碎部からなる。
- ・条線は認められない。

露頭観察において、他の断層に切られることなく、直線性・連続性に富む断層を1本確認した。

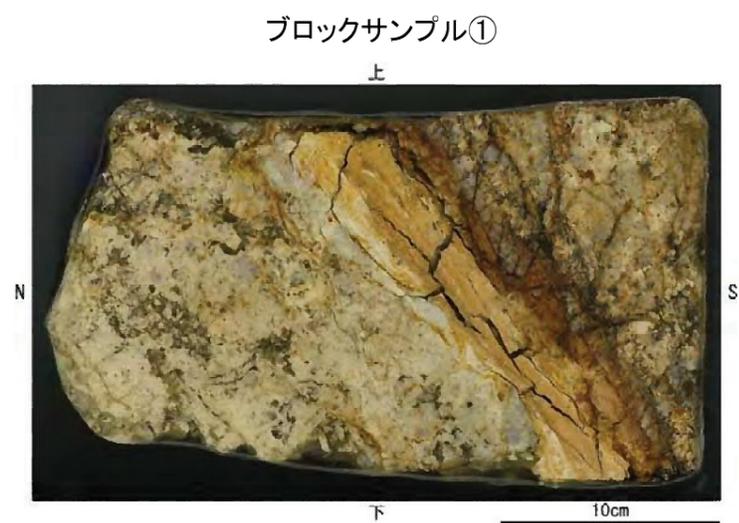
第1.2.3.4.46図 E破砕帯 CT画像観察結果(3UNA-B3破砕部)(1)

試料の表面(①、露頭南側)から奥(⑤、露頭北側)へ、鉛直断面画像を確認した。

CT画像による試料内部の連続観察から、断層面1が認められる。この断層面1が露頭観察での断層に対応する。断層面1は三次元的に途切れることなく連続する。CT画像観察の結果、断層面1は他の構造に切られず三次元的に連続性が相対的に富むことを確認した。

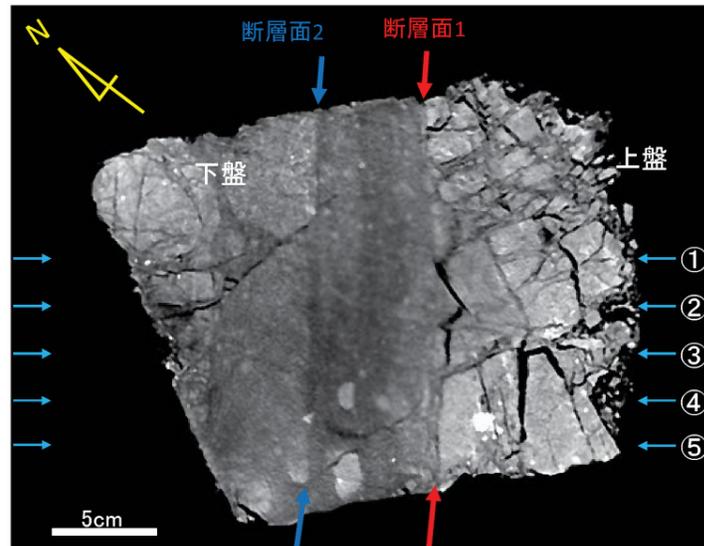
ブロックサンプル②

試料の北側(①)から南側(⑤)へ、鉛直断面画像を確認した。

- ・ CT画像による試料内部の連続観察から、断層面1及び断層面2が認められる。この断層面1が露頭観察での断層に対応する。
- ・ 断層面1は三次元的に途切れることなく連続し、断層面2と比較して明瞭で直線的である。断層面2はやや湾曲し、直線性に乏しい。
- ・ CT画像観察の結果、断層面1は他の構造に切られず、三次元的に直線性・連続性が相対的に富むことを確認した。

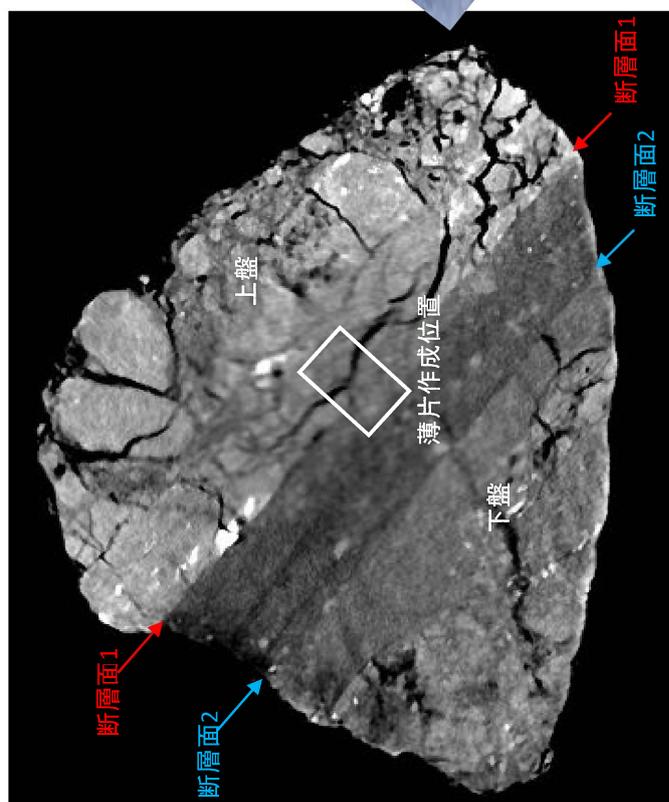
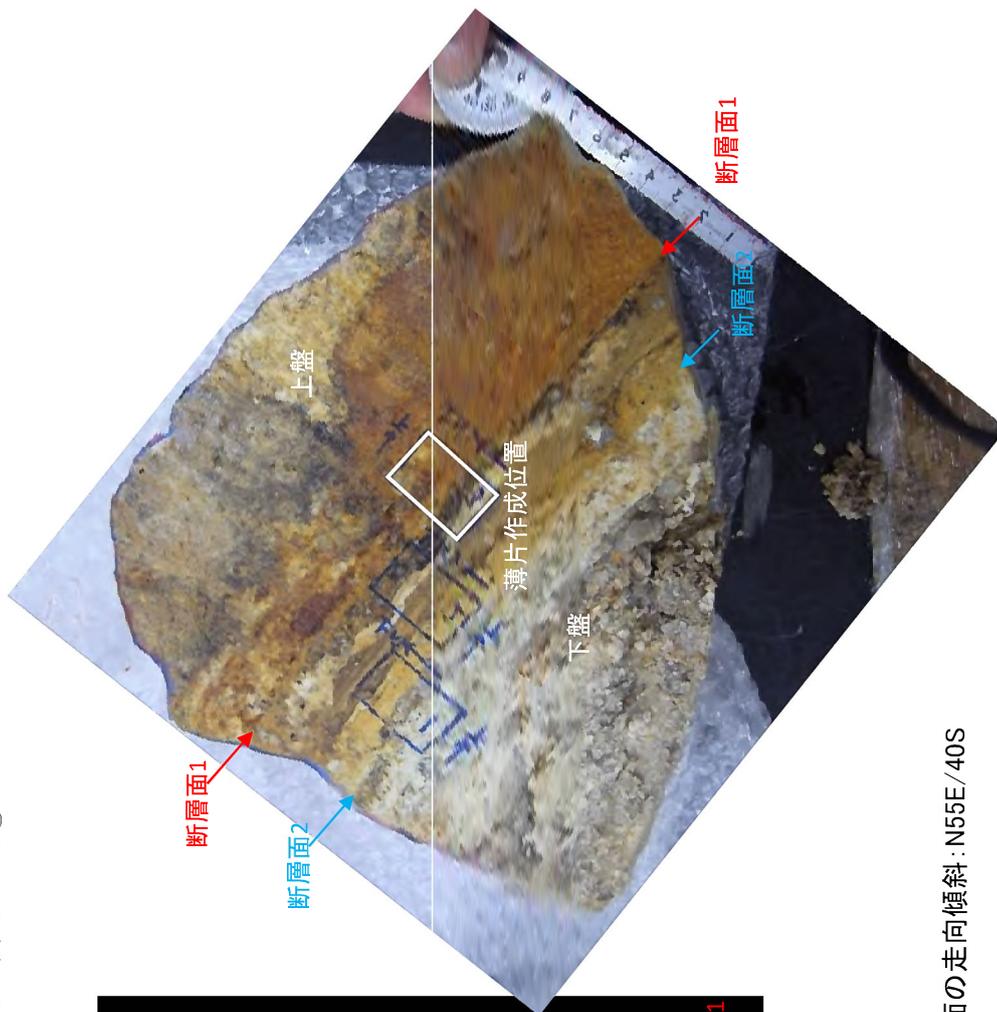
第1.2.3.4.49図(1) E破砕帯 薄片観察結果 (3UNA-B3 破砕部) (1)

断層面の走向傾斜 : N55E/40S

断層面1を薄片で観察した。

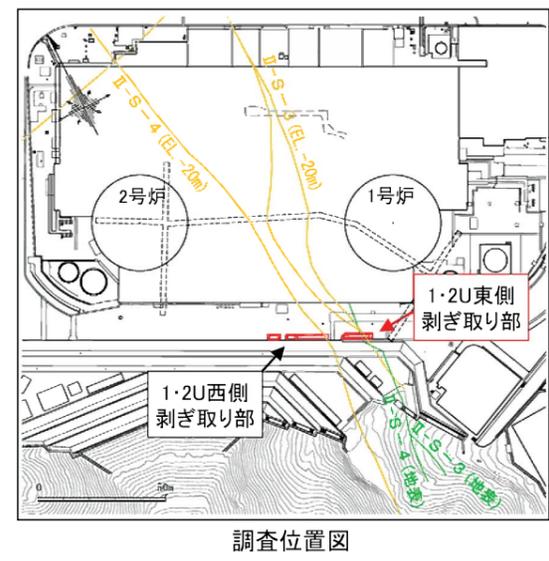
破砕幅が2cm以上あり、粘土状破砕幅が1cm以上ある破砕部を抽出
 剥ぎ取り露頭で3箇所を抽出
 (①、②、③の3箇所)
 上記のうち②は幅2cmの破砕部(走向傾斜N80E/40N)であるが複数の断層(NS系)でずらされており、連続性に乏しい
 以上から以下の2箇所を
 ①: 1・2U-B2破砕部
 ③: 1・2U-B3破砕部
 破砕部として抽出

1・2U-B3破砕部
 走向傾斜: N8E/70W
 破砕幅は0.5cm~5cm、
 粘土状破砕部の幅は0.1cm~1cm、灰白色粘土
 1・2U-B2破砕部
 走向傾斜: N5E/65W
 破砕幅は2cm~15cm、
 粘土状破砕部の幅は0.5cm~2cm、灰白色粘土

- ・ II-S-4破砕帯と走向・傾斜が調和的な1・2U-B2破砕部と1・2U-B3破砕部を確認した。
- ・ 1・2U東側剥ぎ取りの測点17.5m~26m付近は全体に変質が強く、変質区分は変質3であり、網目状変質部をなす。変質部の中に灰白色粘土を伴う破砕部(1・2U-B2破砕部、1・2U-B3破砕部)が分布する。
- ・ II-S-4破砕帯とした1・2U-B2破砕部近傍には網目状の粘土脈が多く認められ、変質4が分布する。

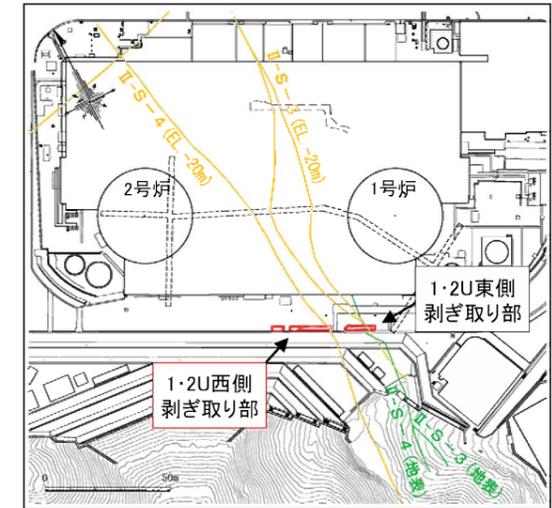
破碎幅が2cm以上あり、かつ粘土状破碎幅が1cm以上ある破碎部を抽出
 剥ぎ取り露頭で1箇所(①:1・2U-B1破碎部)を破碎部として抽出

・1・2U-B1破碎部
 走向傾斜:N26~40E/66~80SE
 破碎幅、粘土状破碎部の幅は2cm~10cm、白色粘土で膨縮著しく、湾曲しシャープな面が認められない。室内での条線確認でも条線・センスは認められない。

・1・2U西側剥ぎ取りは全体に変質が弱く、変質区分は変質2である。
 ・1・2U-B1破碎部周辺に変質4が分布する。

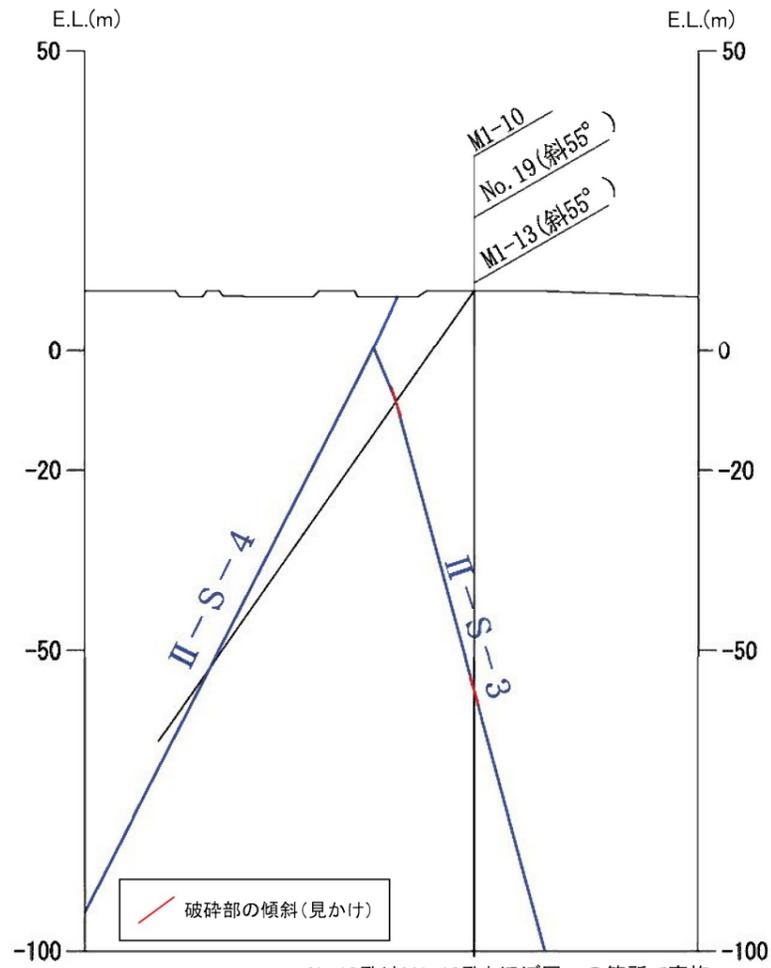
①-①'断面

No.19孔 22.7m付近 礫混じり粘土状破碎部 (N32E/82SE)

M1-13孔 23.1m付近 粘土混じり角礫状破碎部 (N23E/63E)

M1-10孔 66.7m付近 礫混じり粘土状破碎部 (N24E/73E)

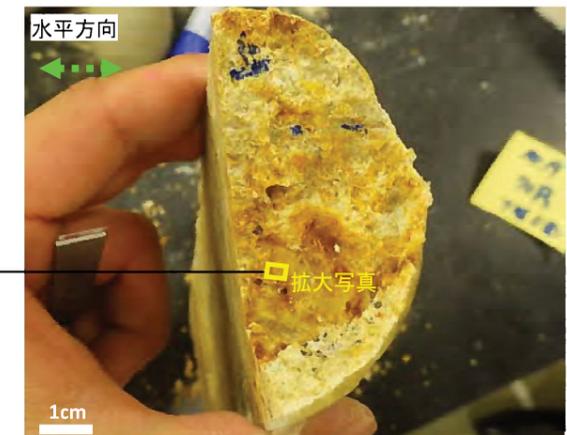
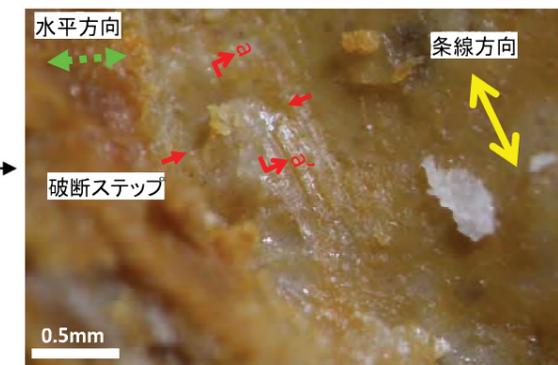
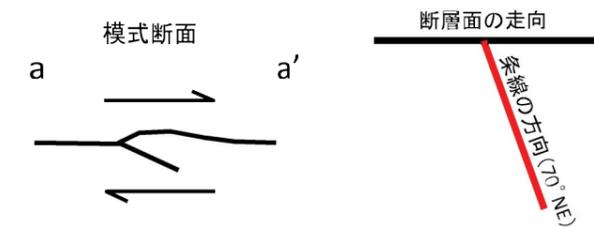
第1.2.3.4.53図 II-S-3破砕帯 CT画像観察結果及び条線観察結果 (No.19孔、掘進長22.7m付近)

No.19孔 22.74mの断層面(下盤上面)

断層面の状況
左横ずれ正断層

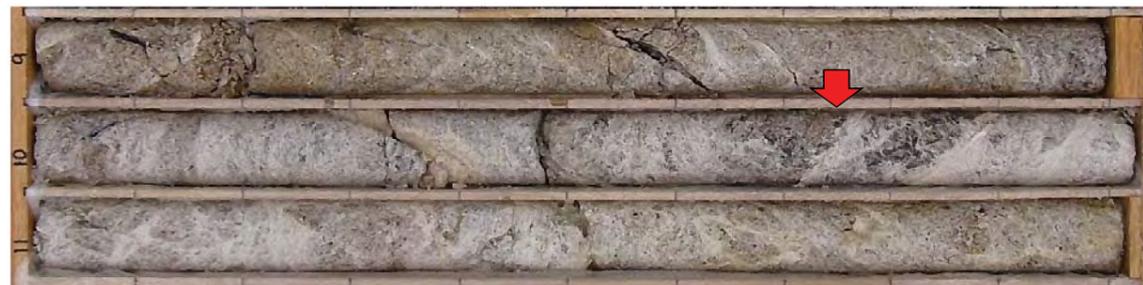
M1-14孔 10.75m付近 粘土状破碎部(N19E/75W)

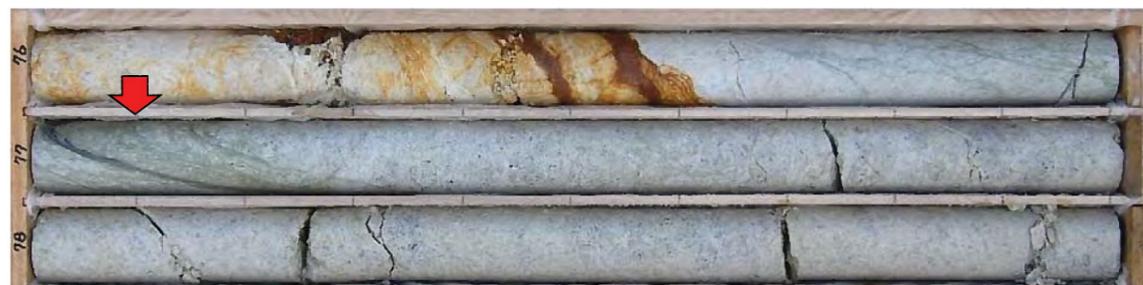
M1-13孔 77.1m付近 粘土状破碎部(N22E/68W)

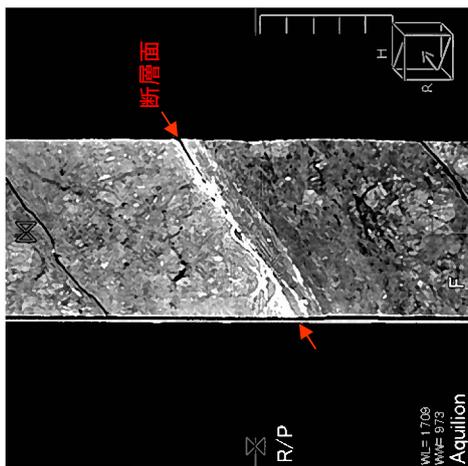
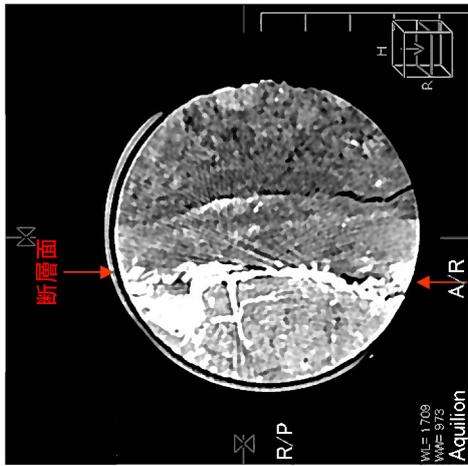
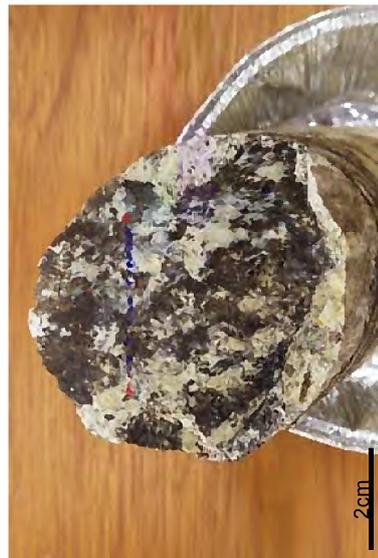
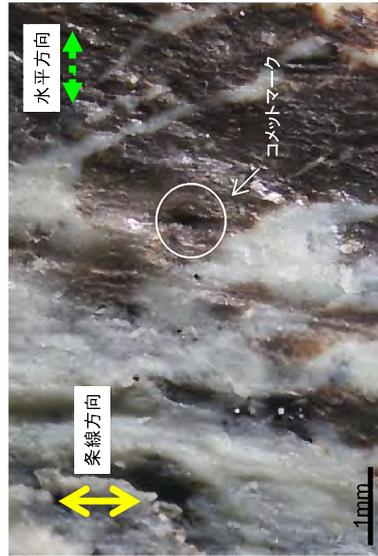
第1.2.3.4.57図 II-S-4破砕帯 条線観察結果 (No.17孔、掘進長16.5m付近)

- ・下盤上面レイク90°
- ・正断層センス

断層面の条線観察結果

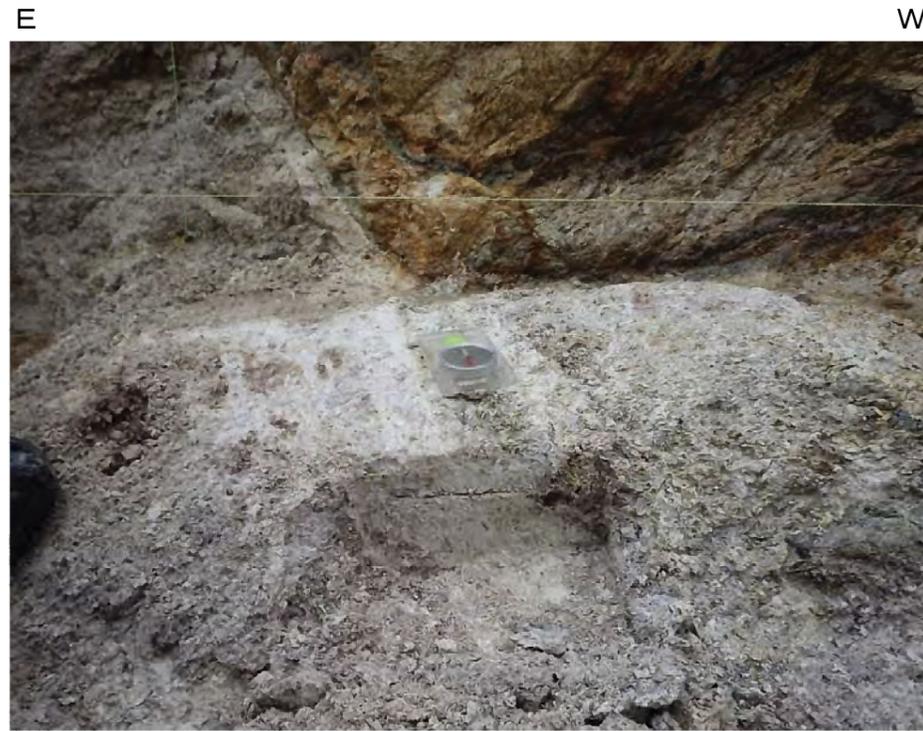
条線観察用ブロックサンプル採取位置

・破碎部の条線観察では、70NEの条線を確認。正断層センス。

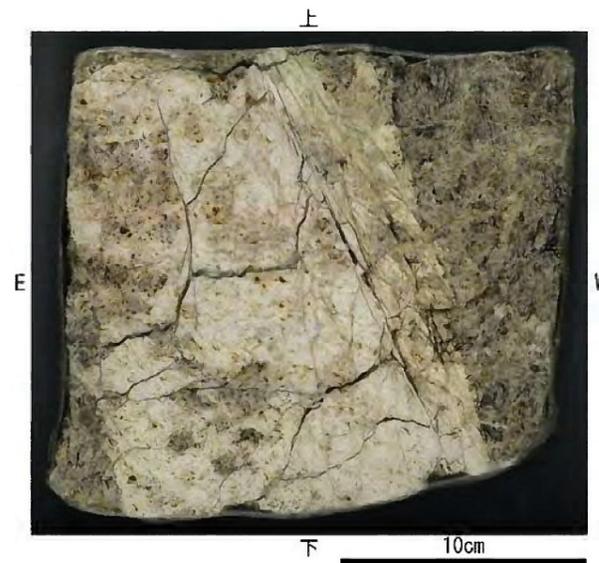
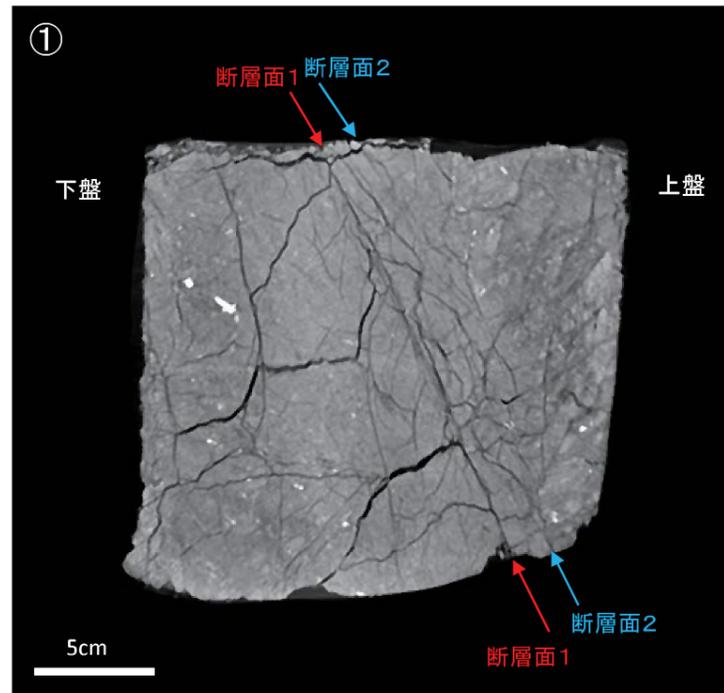
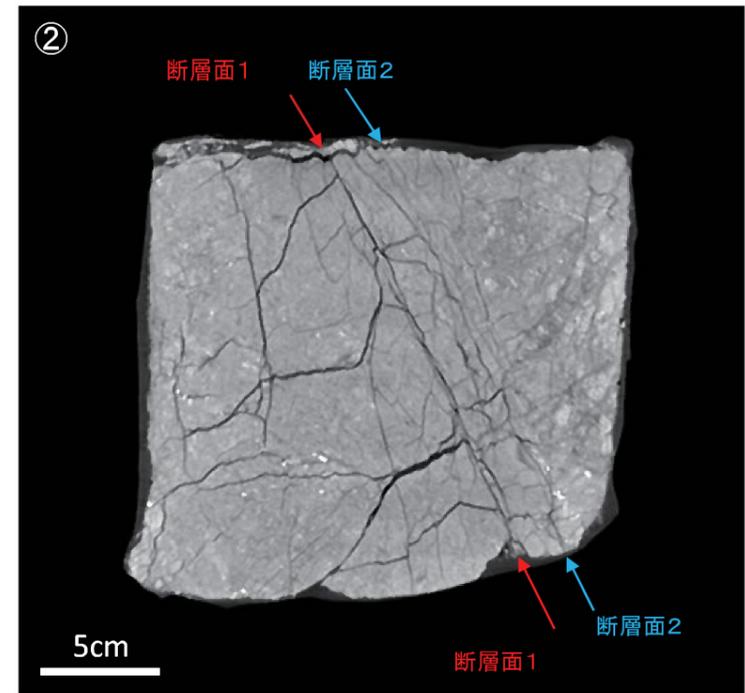
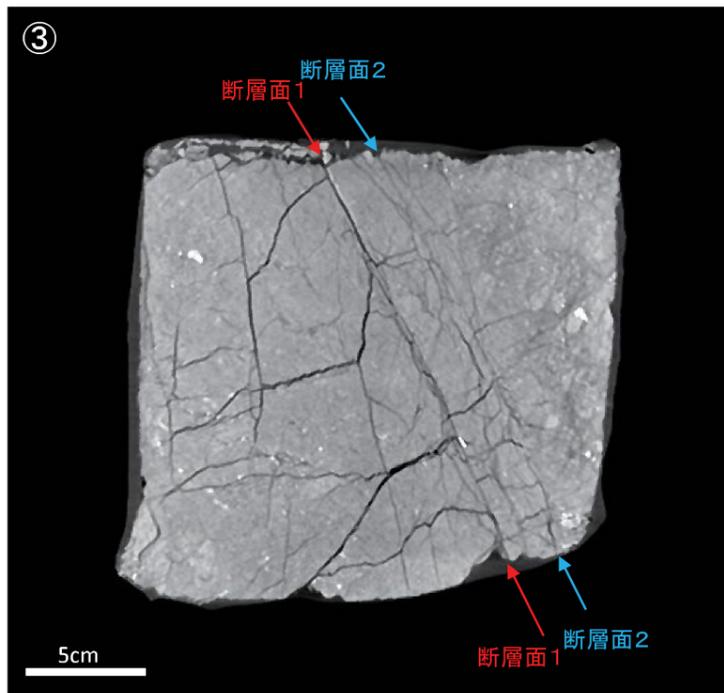
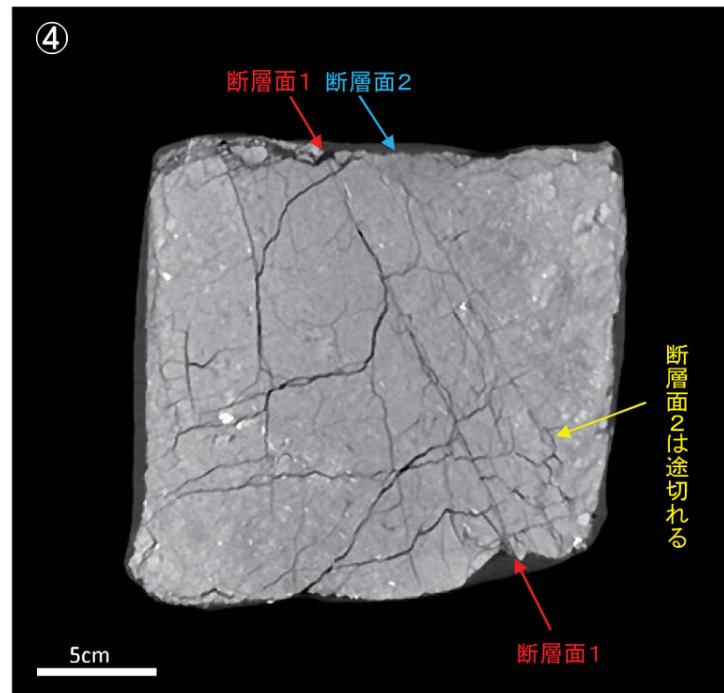
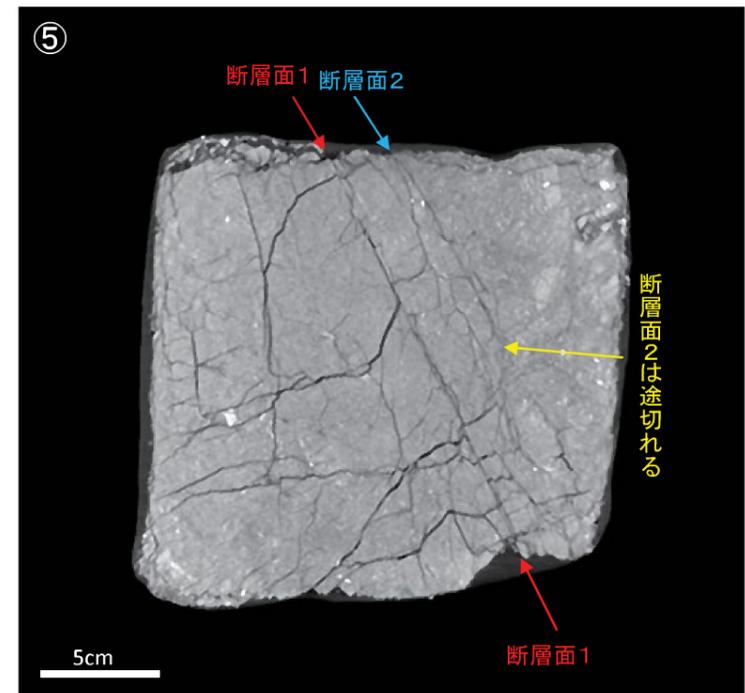
II-S-4 破碎帯 CT画像観察結果 (1・2U-B2 破碎部)

試料の表面(①、露頭北側)から奥(⑤、露頭南側)へ、鉛直断面画像を確認した。

CT画像による試料内部の連続観察から、断層面1および断層面2が認められる。この断層面1が露頭観察での断層に対応する。断層面1は三次元的に途切れることなく連続し、直線性に富む。一方、断層面2は試料奥に向かうにつれ短くなり、さらに観察面ごとに小刻みに湾曲する。CT画像観察の結果、断層面1は他の構造に切られず、三次元的に直線性・連続性が相対的に富むことを確認した。
