第1.2.3.3.8図 大浦層と音海流紋岩の境界部のボーリング調査結果 (T1-7孔)

第1.2.3.3.11図 音海流紋岩と内浦層群の境界部の研磨片・薄片観察結果 (T1-16'孔)

第1.2.3.3.12図(1) 音海流紋岩と内浦層群の境界部のボーリング調査結果 (No.3孔)

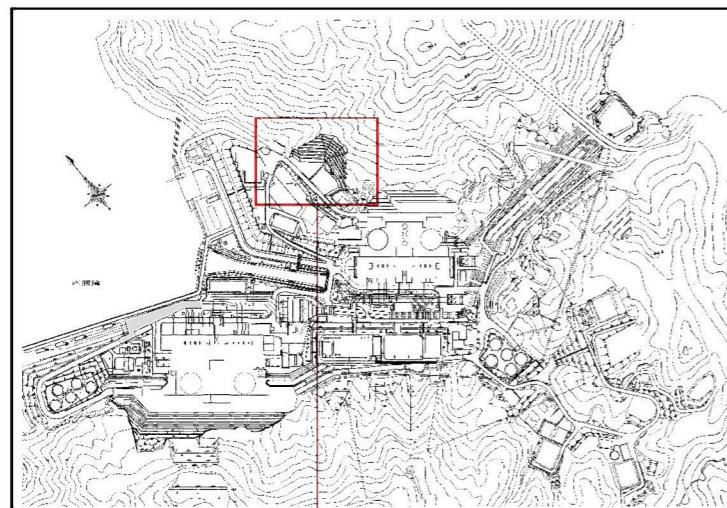
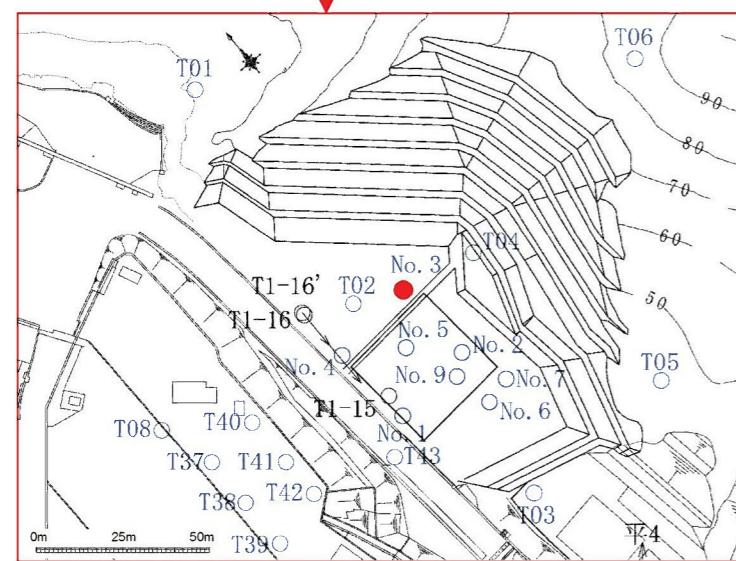
・No. 3孔では、基盤岩は内浦層群の安山岩・凝灰角礫岩と音海流紋岩の流紋岩からなり、全長にわたり岩塊全体に風化の影響が認められる。

・コア観察及び必要に応じてCT画像解析を行った結果、破碎部は認められない。なお、凝灰角礫岩（内浦層群）と礫岩（音海流紋岩）の地質境界について、詳細観察を行い、不整合面であることを確認した。

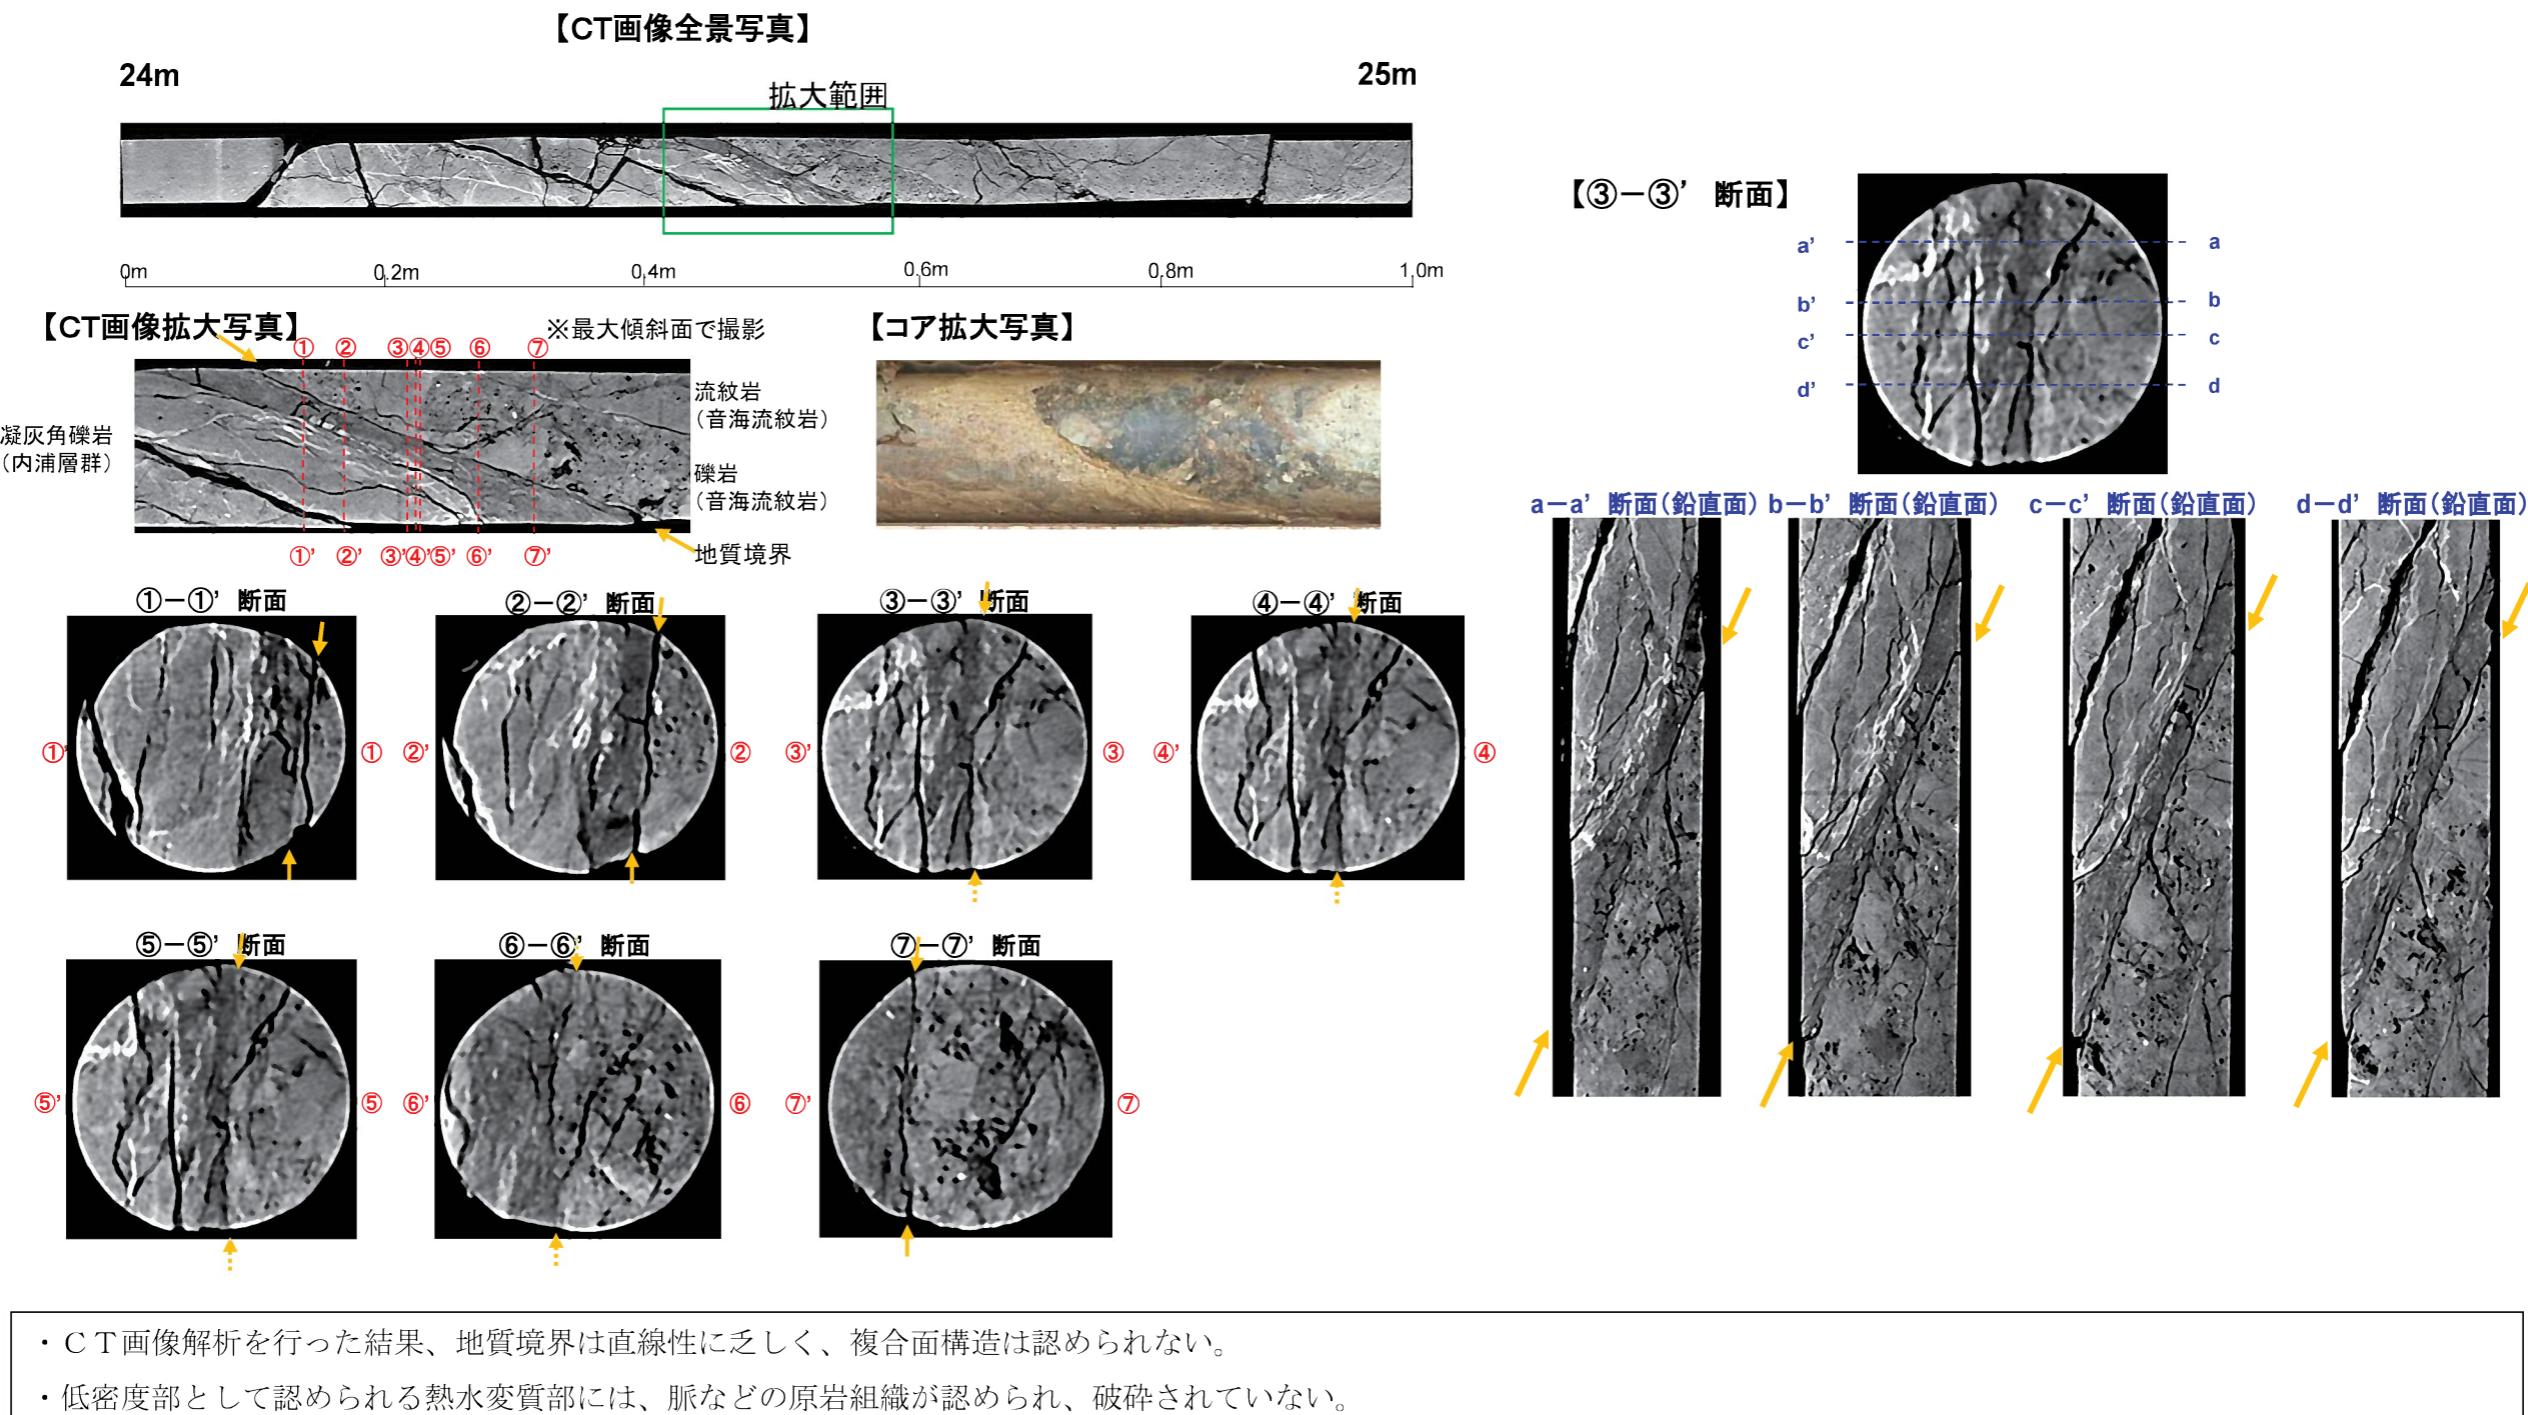
第1.2.3.3.12図(2) 音海流紋岩と内浦層群の境界部のボーリング調査結果 (No.3孔)

- コアを樹脂固定し、半割したものを対象に詳細な観察を行った結果、凝灰角礫岩（内浦層群）と礫岩（音海流紋岩）との境界に、幅1cm程度の熱水変質部が認められ、礫岩側の境界付近に幅5mm以下の粘土脈が認められる。
- 熱水変質部及び粘土脈には、複合面構造などの断層活動を示唆する構造は認められない。
- 部分的に下位の礫岩により粘土脈が不連続になっている箇所が認められる（上写真；拡大写真①及び②）。

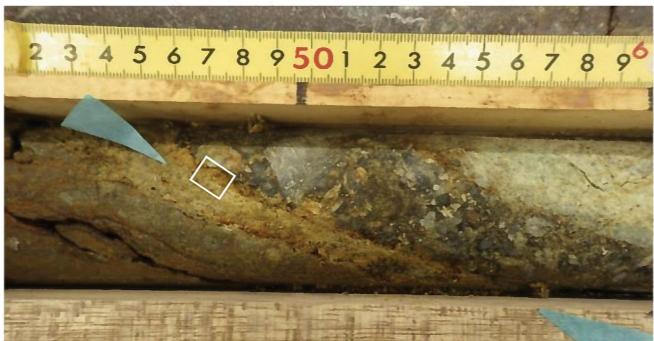
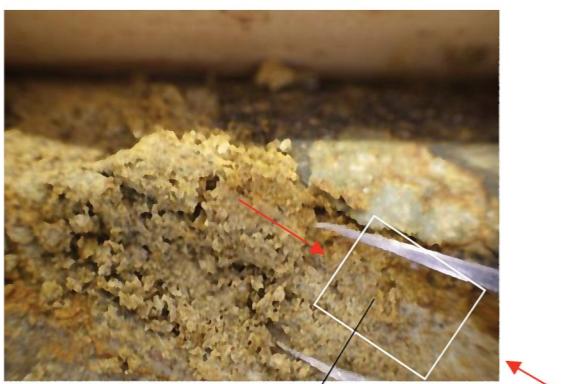
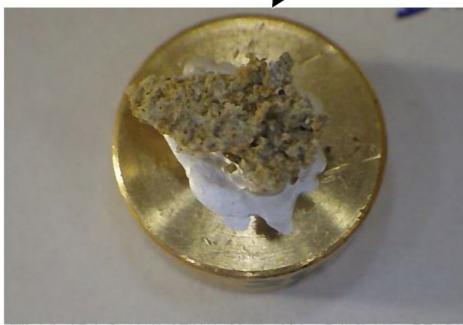
第1.2.3.3.17図 ボーリングNo.3孔に対する詳細観察（電子顕微鏡観察）

電子顕微鏡観察を行った結果、板状の粘土鉱物（イライト/スメクタイト混合層鉱物）が認められ、破碎された痕跡は認められない。
