平成 29 年 6 月 5 日

高浜発電所 3 号機の原子炉起動予定および調整運転の開始予定について

高浜発電所3号機 第22回定期検査の概要

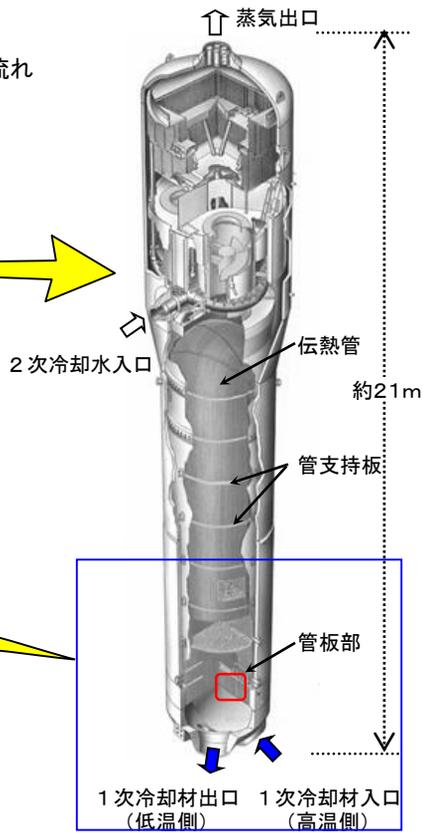
蒸気発生器の概要図

3台ある蒸気発生器（SG）の伝熱管全数（既施栓管を除く計9,785本）について、渦流探傷検査を実施した結果、A-SGの伝熱管1本の高温側管板部で、有意な欠陥信号が認められました。

原因は、過去の調査結果等から蒸気発生器製造時に、伝熱管を管板部で拡管する際に発生した引張り残留応力と、運転時の内圧とが相まって、伝熱管内面で応力腐食割れが発生・進展したものと推定されました。対策として、当該伝熱管を使用しないこととし、閉止栓（機械式栓）を施工しました。
