会 社 名 関西電力株式会社
代表者名 代表執行役社長 森本 孝
(コード：9503 東証第一部)
問 合 せ 先 経理部長 上西 隆弘
T E L 050-7105-9084

高浜発電所3号機の定期検査状況について (蒸気発生器伝熱管の渦流探傷検査結果)

高浜発電所3号機のECT信号指示管位置図

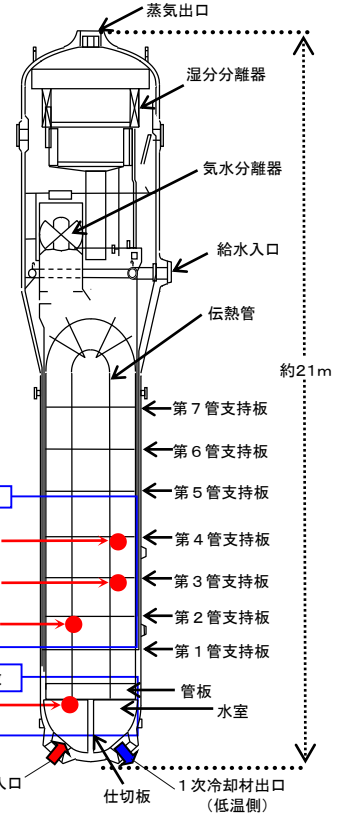
蒸気発生器の概要図

外面信号指示本数

- <第4管支持板> A-SG: 1本
- <第3管支持板> A-SG: 1本
- <第2管支持板> B-SG: 1本

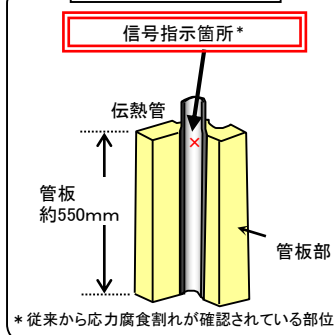
管板部拡大図

その結果、A-SGの伝熱管2本およびB-SGの伝熱管1本について、有意な信号指示^{※3}が認められました。このうち、A-SGの1本は、高温側の管板^{※4}部に内面(1次側)からの割れとみられる信号指示で、残りの1本とB-SGの1本は、管支持板^{※5}部付近に外面(2次側)からの減肉とみられる信号指示でした。

内面信号指示本数

- <管板部> A-SG: 1本

今後、外面からの信号指示があった伝熱管の外観等を確認するため、小型カメラによる調査等を実施します。また、内面からの信号指示が認められた伝熱管については、発生位置から従来と同様の応力腐食割れ^{※6}と考えられるため、信号指示箇所の詳細調査等を実施する予定です。
