(開示事項の経過) 高浜発電所3号機の定期検査状況について
(蒸気発生器伝熱管の損傷に関する原子炉施設故障等報告書の提出)

高浜発電所3号機(加圧水型軽水炉 定格電気出力87万キロワット、定格熱出力266万キロワット)は、2022年3月1日から実施している第25回定期検査において、3台(A、B、C)ある蒸気発生器(SG)の伝熱管全数^{※1}について渦流探傷検査(ECT)^{※2}を実施しました。

外面からの信号指示があった伝熱管の調査

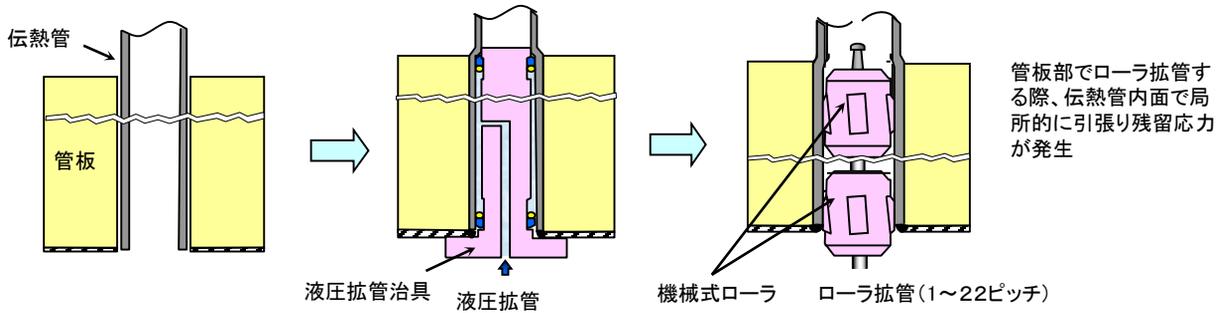
蒸気発生器製造時の管板部の伝熱管拡管方法

高浜発電所3号機では、2000年の第12回定期検査以降、これまでの定期検査の中で、伝熱管24本に高温側管板拡管部で損傷が確認されており、原因は、SG製造時に伝熱管内面からローラ拡管^{※8}を実施した際に伝熱管内面に局所的に生じた引張り残留応力と運転時の内圧および温度環境が相まって生じた応力腐食割れであると推定されています。

原因は、蒸気発生器製造時に伝熱管内面のローラ拡管の際に生じた引張り残留応力と運転時の内圧および温度環境が相まって生じる応力腐食割れ(既往知見)であると推定しています。
