2022年8月16日

(開示事項の経過) 美浜発電所3号機の定期検査状況について
(A封水注入フィルタ蓋フランジ部からの水漏れに関する原因と対策について)

美浜発電所3号機 A封水注入フィルタ蓋フランジ部からの水漏れについて

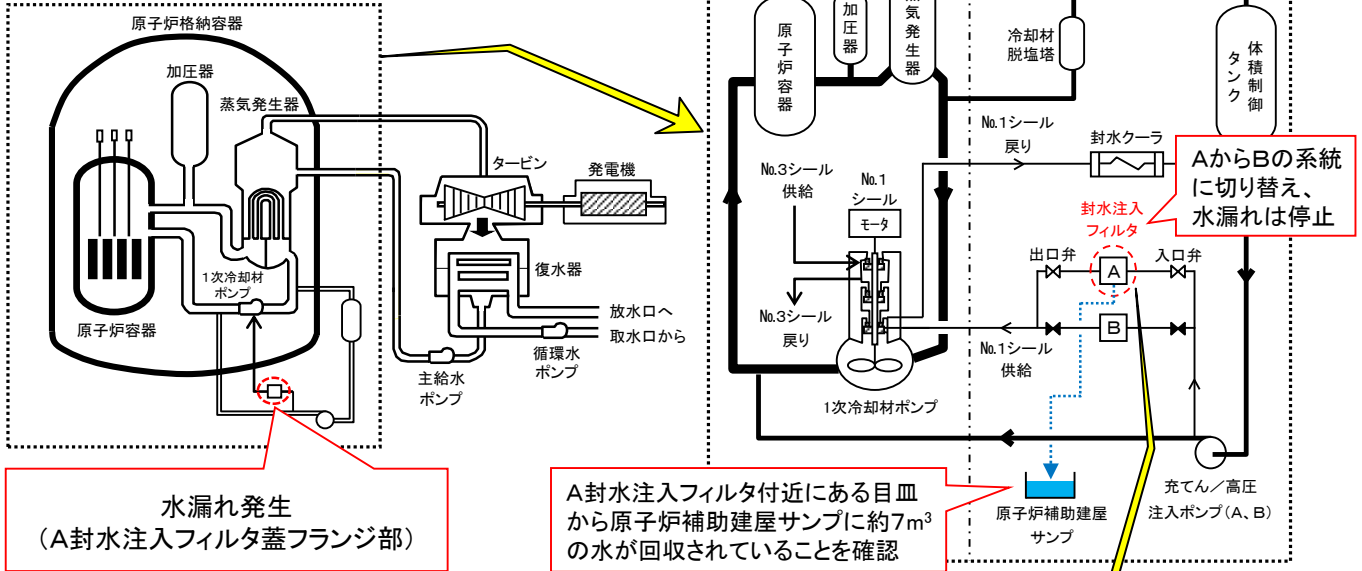
<系統概略図>

美浜発電所3号機(加圧水型軽水炉 定格電気出力82万6千キロワット、定格熱出力244万キロワット)は、第26回定期検査中のところ、8月1日10時57分に「封水注入流量低」警報が発信したため、運転員が現場を確認した結果、同日11時20分頃、原子炉補助建屋内の封水注入フィルタ^{※1}室付近の床面に、約10m×約1m×約1mmの水溜まりを発見しました。

同日11時39分に、使用していた系統であるA封水注入フィルタをBの系統に切り替え、漏えいは停止しました。

また、漏えいした水は同フィルタ室の目皿に流入し、原子炉補助建屋サンプ^{※2}に回収しており、建屋外部への漏えいはありません。床面の水溜まり量や原子炉補助建屋サンプの水位上昇量から、漏えいした水の量は、約7m³(放射能量は約2.2×10⁶Bq)と推定しています。
