(開示事項の経過) 美浜発電所3号機の原子炉起動予定および調整運転の開始予定について

## 美浜発電所3号機 第26回定期検査の概要

# 図-1 原子炉照射試験片取出工事

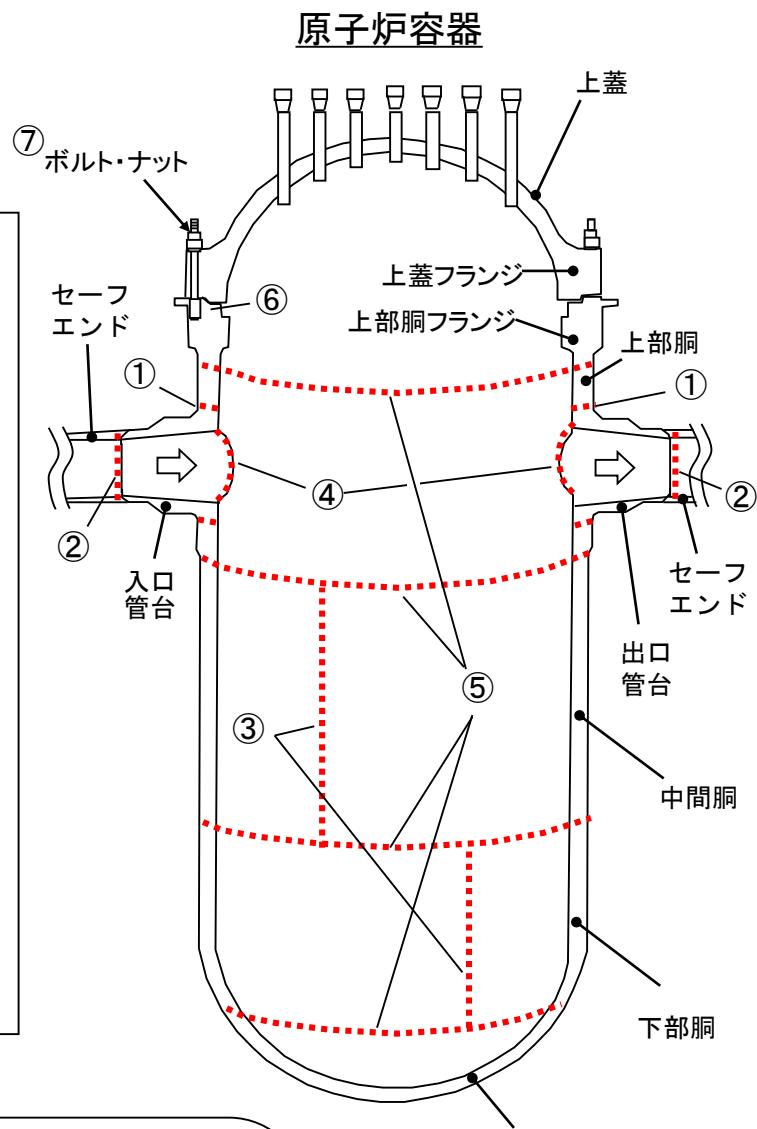
## 図-2 原子炉容器供用期間中検査

原子炉容器の供用期間中検査として、原子炉容器溶接部等の超音波探傷検査を行い、健全性を確認しました。

①入口管台と胴との溶接部(A~Cループ)  
出口管台と胴との溶接部(A~Cループ)  
全6箇所の溶接部を検査

②入口管台とセーフエンドとの溶接部(A~Cループ)  
出口管台とセーフエンドとの溶接部(A~Cループ)  
全6箇所の溶接部全周を検査

③胴の長手溶接部  
全6箇所の溶接部を検査

④入口管台内面丸み部(A~Cループ)  
出口管台内面丸み部(A~Cループ)  
全6箇所の丸み部を検査

⑤胴の溶接部  
全4箇所の溶接部を検査

⑥胴フランジ ネジ穴のネジ部  
58箇所中12箇所を検査

⑦スタッドボルト  
58本中12本を検査

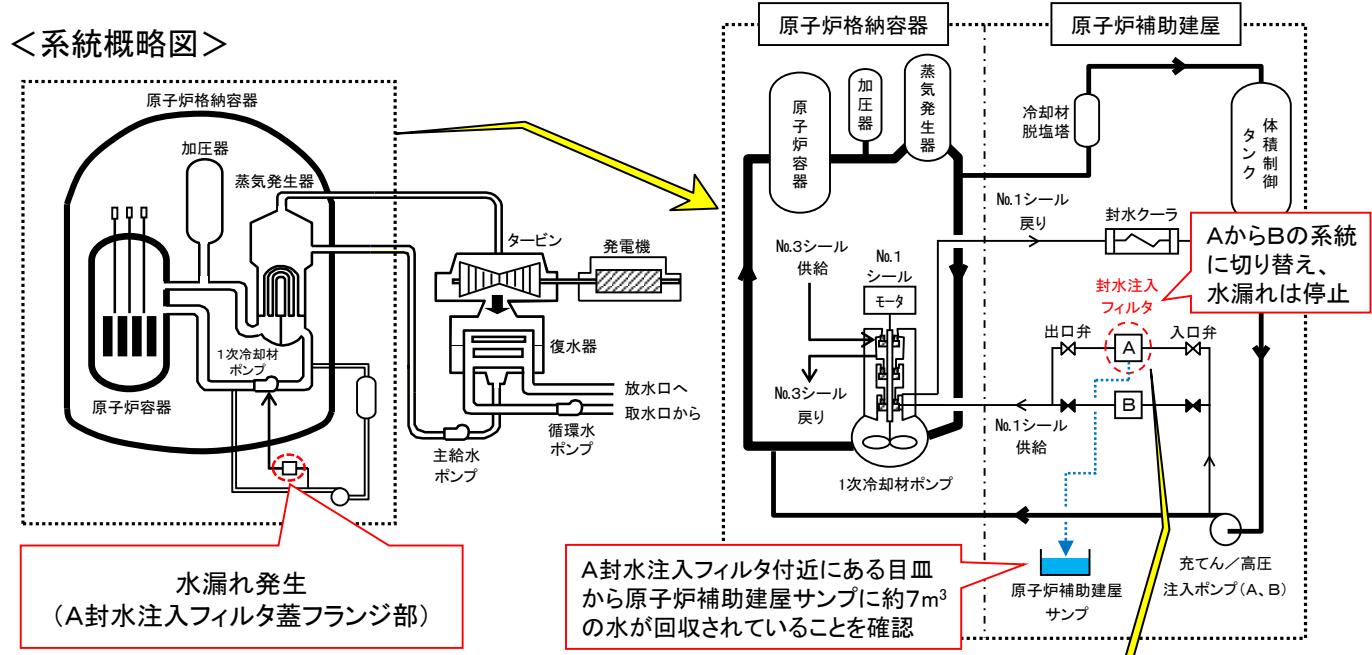
## 図-8 A封水注入フィルタ蓋フランジ部からの水漏れについて

1次冷却材系統の漏えい試験のため、同系統の昇温、昇圧中の8月1日、原子炉補助建屋内のA封水注入フィルタ蓋フランジ部から水の漏えいを確認しました。床面の水溜まり量や原子炉補助建屋サンプの水位上昇量から、漏えい量は、約7m<sup>3</sup>（放射能量は約2.2×10<sup>6</sup>Bq）と推定しました。

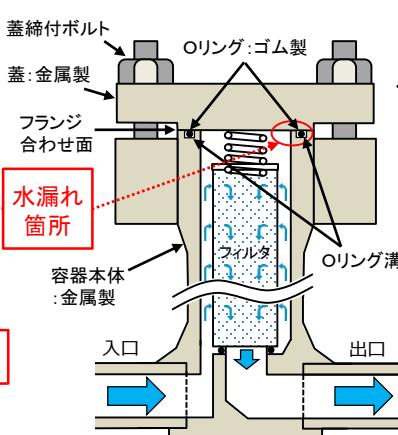
#### <封水注入フィルタの断面図>

調査の結果、前回定期検査でのフィルタ取替工事において、フランジ部のボルトを締め付けるトルク値（締付力）の誤った値が作業要領に記載されており、現場でも本来のトルク値より低い値でフランジ部のボルトが締め付けられていることが分かりました。このため、プラントの運転等に伴う系統圧力により、当該フランジ部の漏れ止め用のOリングが徐々に外側に押し出され、破断し、漏えいが発生したと推定しました。

フィルタ蓋フランジのボルトが規定トルク値で締め付けられていなかったことが判明

対策として、「契約と発注を別に行う工事」について、協力会社は、作成した作業要領のトルク等が承認された工事計画書の値と同じであることを確認したうえで当社へ報告し、当社は、協力会社が作成する作業要領を工事実施前に確認する運用とします。また、漏えい防止および機器の動作不良防止の観点から、起動時の現場点検を強化します。

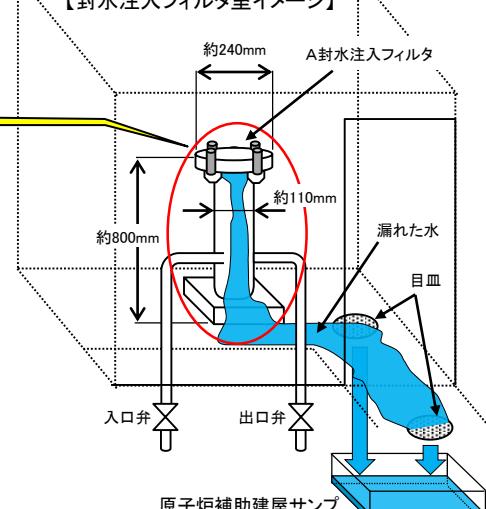
#### 【封水注入フィルタ室イメージ】

- ・調査結果から、今回、漏えいのあった当該フランジ部については、前回定期検査でのフィルタ取替工事において、本来のトルク値より低い値でボルトが締め付けられていました。
- ・そのトルク値が低かった原因是、協力会社の作業員が、作業要領を作成するにあたり、工事計画書に記載されているトルク値の判定基準を引用すべきところ、協力会社作業員のパソコンに保存されていた誤ったトルク値の判定基準を引用したことによるものでした。
- ・このため、その後のプラントの運転等に伴う系統圧力により、当該フランジ部の漏れ止め用のOリングが徐々に外側に押し出され、破断し、漏えいが発生したものと推定しました。

- ・契約と発注を別に行う工事について、当社は、従来の工事計画書の承認に加え、協力会社が作成する作業要領を工事実施前に確認する運用としました。
- ・協力会社に対して、速やかに本事象の周知を行っており、新たな運用の徹底を図りました。さらに、中長期的に、定期検査ごとの説明会等、当社が協力会社に行う教育の場を通じてルールの遵守等について周知を図ります。
- ・美浜発電所3号機について、漏えい防止および機器の動作不良防止の観点から、起動時の現場点検を強化して実施します。

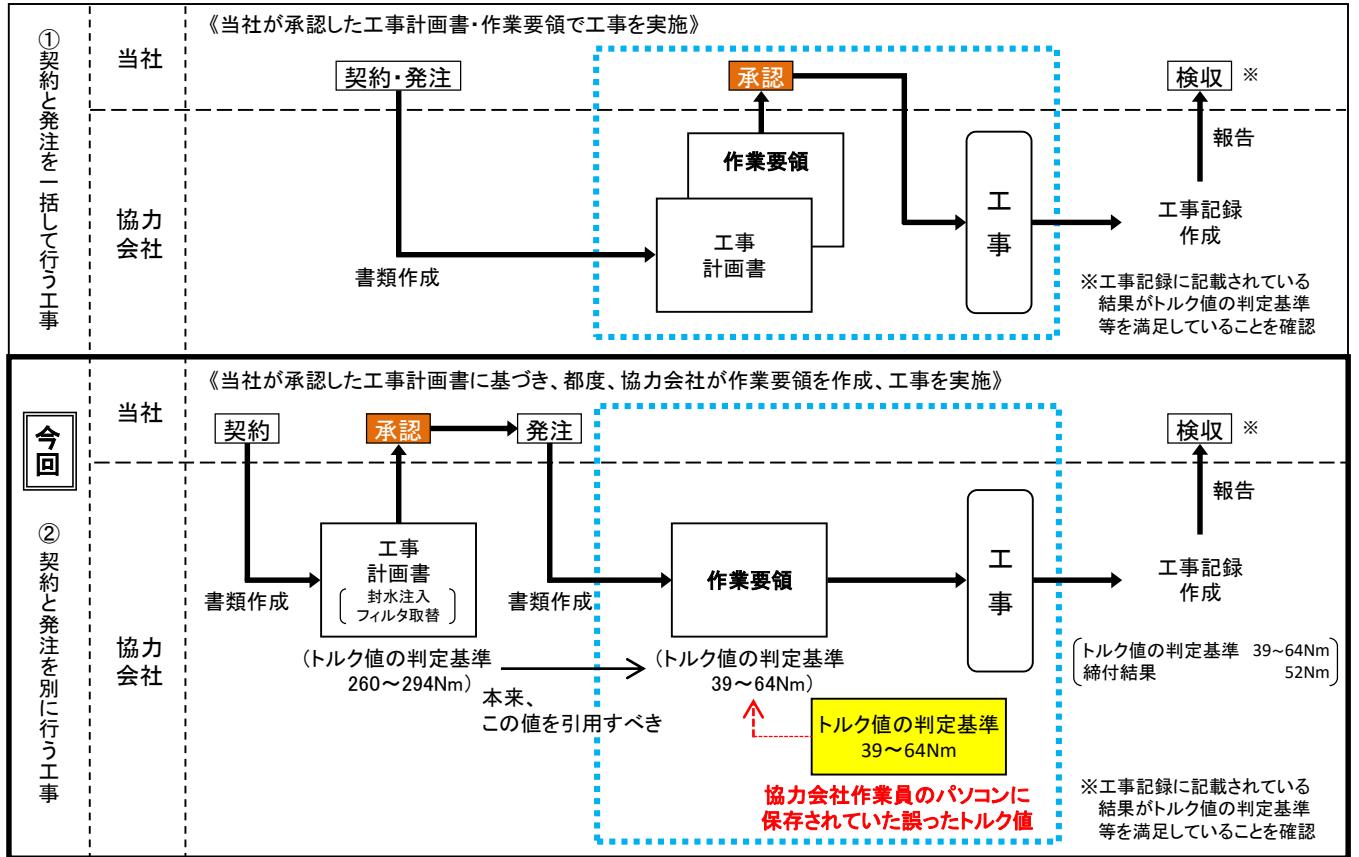
## 調査結果②

- ・発電所における工事の契約・発注の流れは、①「契約と発注を一括して行う工事」と②「契約と発注を別に行う工事」の2パターンに大別。
- ・今回の工事は②のパターンで実施。このパターンでは、本来、当社が承認した工事計画書に基づき、協力会社が作業要領を作成、工事を実施すべきところ、今回、工事計画書とは異なる数値を作業要領に記載し、工事を実施。

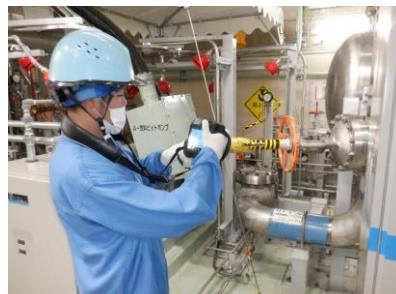
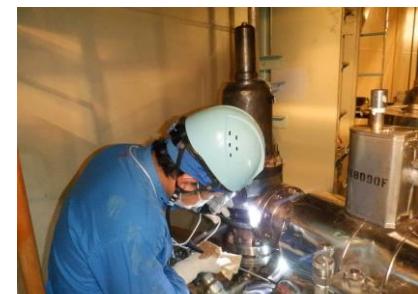
### 【点検状況】

A封水注入フィルタ蓋フランジ部からの水漏れ事象を踏まえ、漏えい防止および機器の動作不良防止の観点から、起動時の現場点検を強化しました。現場点検は、原子炉起動前の、1次冷却材系統の昇温・昇圧の過程およびその後に実施し、当社社員、メーカーおよび協力会社の延べ約200名が参加しました。

その結果、漏えいや機器の動作不良はなく、異常はありませんでした。
