会 社 名 関西電力株式会社
代 表 者 名 代表執行役社長 森 望
(コード：9503 東証プライム市場)
問 合 せ 先 経理部長 上西 隆弘
T E L 050-7105-9084

(開示事項の経過) 高浜発電所4号機の原子炉自動停止について
(「PR中性子束急減トリップ」警報発信に係る原子炉施設故障等報告書の提出)

高浜発電所4号機の原子炉自動停止の原因と対策

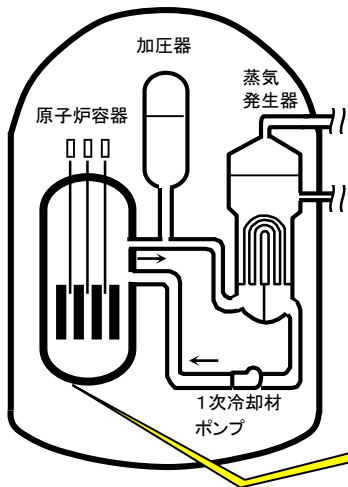
<原子炉格納容器>

2つの中性子検出器の指示値が急減し、「PR中性子束急減トリップ」警報が発信

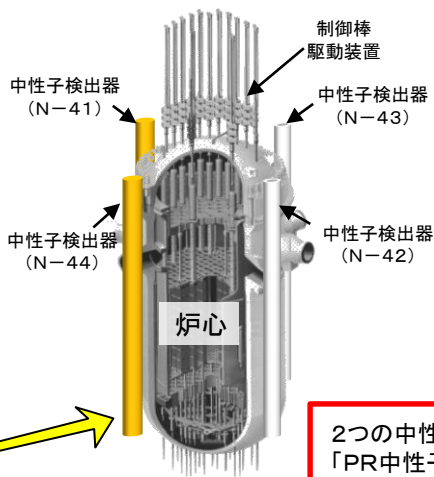
<原子炉容器>

原子炉が自動停止した「PR中性子束急減トリップ」警報発信の原因は、点検のために可動ラッチのコイルの電源を切り、保持ラッチのみで制御棒を保持していたところ、原子炉格納容器貫通部内で接続している電気ケーブルに接触不良が発生したことにより、制御棒駆動部のコイルに供給する電流値が低下し、保持ラッチが開放され、制御棒1本(M10)が挿入されたためと推定しました。

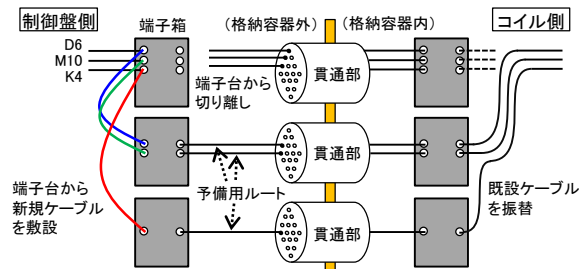
また、電気ケーブルの接触不良の原因は、原子炉格納容器貫通部出口(格納容器内側)と端子台の間において、貫通部出口側電気ケーブルに、コイル側電気ケーブルが覆いかぶさっていたことにより、原子炉格納容器貫通部内から引き抜かれる方向に力が働いていたためと推定しました。

- 3本の制御棒(D6、M10、K4)の原子炉格納容器貫通部の端子箱(原子炉格納容器外側)から同貫通部の端子箱(原子炉格納容器内側)までの電路について、電流低下が認められた電気ケーブルを介さず、予備用として敷設されている他の原子炉格納容器貫通部のルートに変更します。
- 今回の事象を踏まえ、原子炉格納容器貫通部のケーブルに関する点検・保守方法や、ケーブル敷設時の注意事項を社内マニュアルに反映します。
